Zusammenfassung des VERKEHRSWERTGUTACHTENS nach § 194 BauGB

90513 Zirndorf, Vogelherdstraße 15c	
Grundbuch / Gemarkung	Fürth / Zirndorf
Band / Blatt	99 / 3487
Flurstück Nr.	520/5
Größe des Grundstücks	270 m ²
vorhandene Bebauung	Reihenendhaus mit Garage
Baujahr ca.	1965
Wohnfläche Reihenendhaus ca.	107 m ²
Nutzfläche Reihenendhaus ca.	80 m ²
Nutzfläche Garage ca.	15 m ²
Verkehrswert am 12.07.2024 (Wertermittlungs-/Qualitätsstichtag)	390.000,00 €

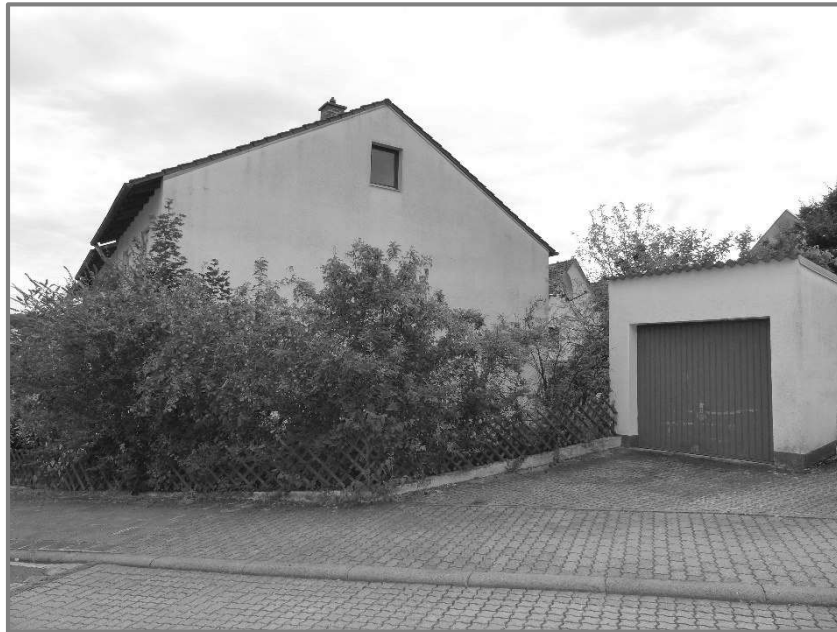
Blick auf die Südwestfassade des Reihenendhauses mit Garage
Ansicht von Südwesten

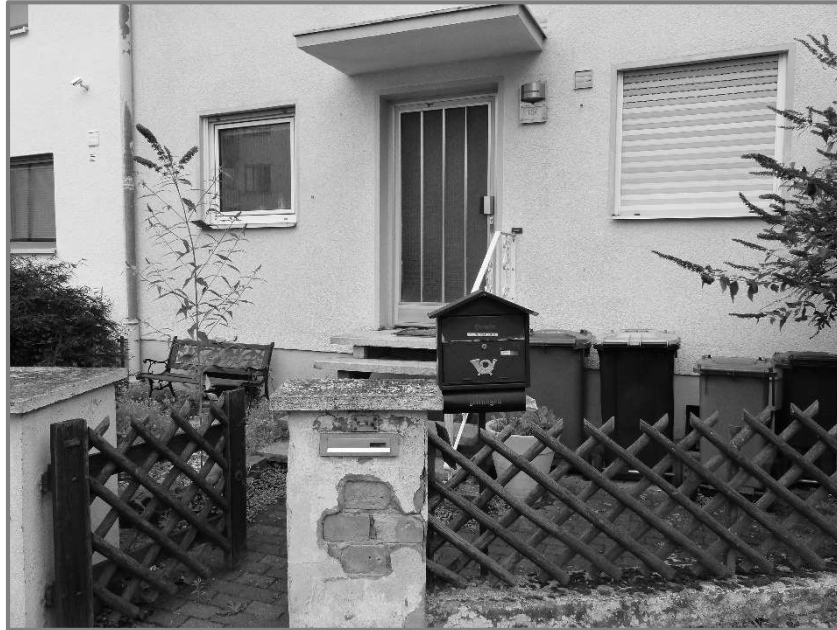
Das Reihenendhaus wird im Westen vom Treppenpodest aus über eine Hauseingangstür, Zarge in Metall, Blatt in Metall mit Drahtglaseinlage, begangen. Rechtsseitig ist an die Fassade eine Klingel angebracht. Der Hauseingangsbereich ist durch eine Vordachkonstruktion, in Beton ausgeführt, überdacht.

Hauseingangsbereich an der Westfassade

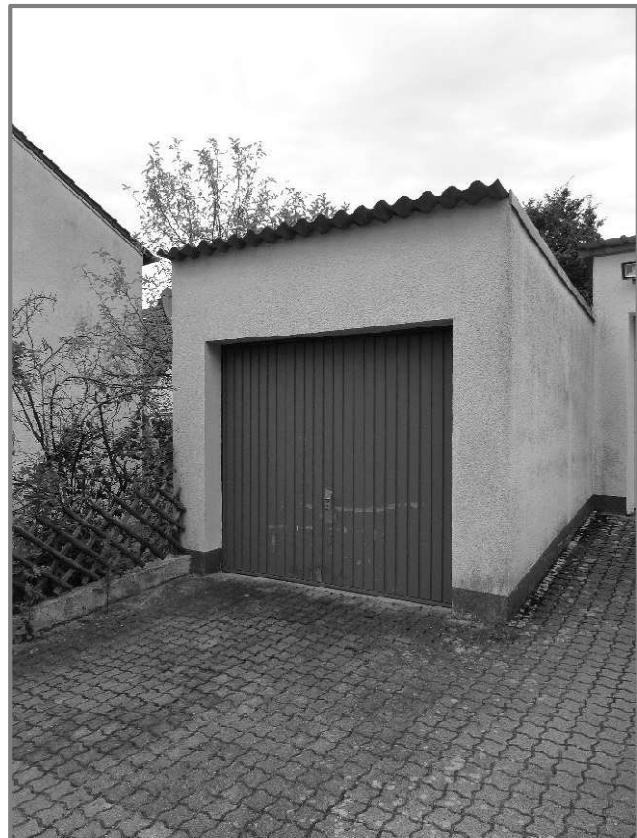
Garage – Ansicht von Westen

Die Garage macht von außen einen einfachen, veralteten und teilweise vernachlässigten, jedoch nutzungstypischen Gesamteindruck. Es sind Mängel und Schäden und somit ein Reparatur- und Instandhaltungsstau vorhanden. Weiter kann aufgrund der Nichtzugänglichkeit keine Aussage getroffen werden.
