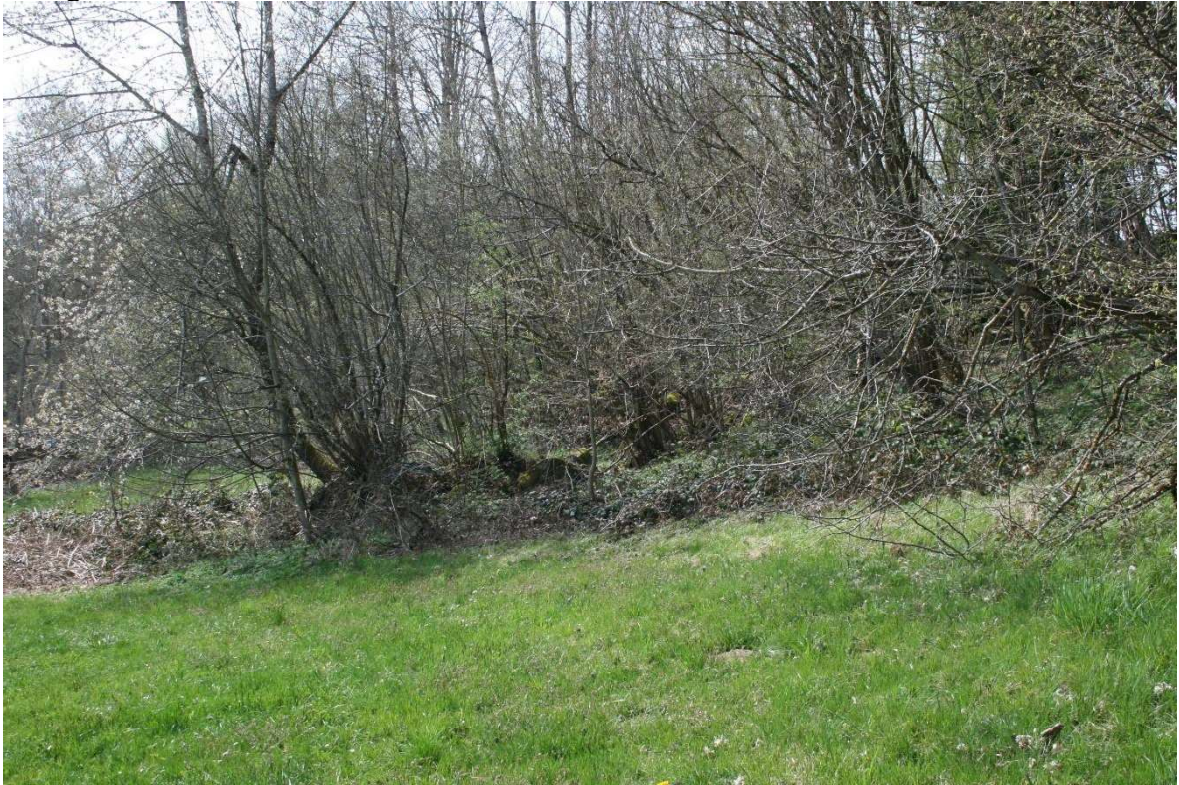
Bild 7: Standort im nordwestlichen Grundstücksbereich von Flurstück 1469/2, Blickrichtung Westen. Im Hintergrund der westliche Teil des Grundstücks, der mit diversen Laubgehölzen (Stieleichen, Eschen, Wildkirschen, Hasel, Holunder, Bergahorn und Himbeeren) bestanden und wegen eines Quellaustritts teilweise auch stark vernässt ist. In diesem westlichsten Grundstücksteil sind auch Lesesteine aus dem landwirtschaftlichen Grundstücksbereich abgelagert worden.

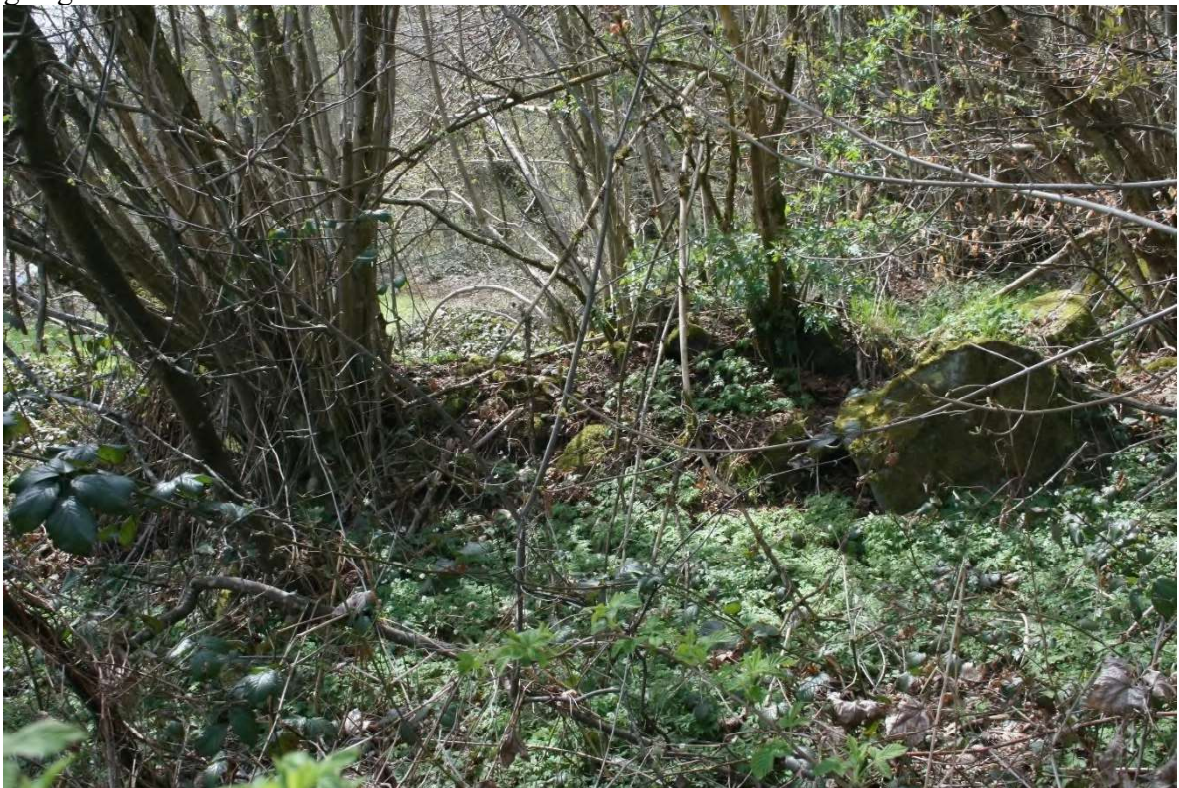
Bild 8: Im Bild der westlichste Grundstücksteil von Flurstück 1469/2, mit einem Teil der dort befindlichen Steine und dem Laubholzbestand (Hasel und Holunder), der nicht wirtschaftlich nutzbar ist.

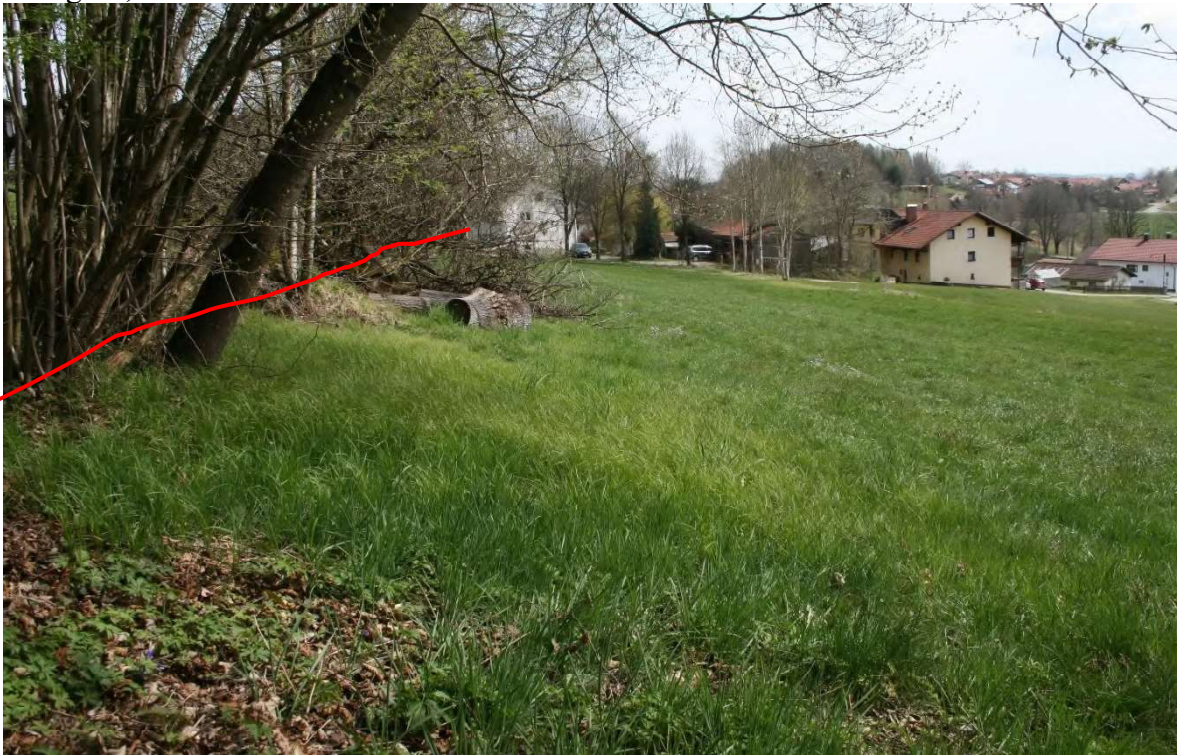
Bild 9: Standort im nordwestlichen Grundstücksbereich von Flurstück 1469/2, nahe der nordwestlichen Grundstücksecke, Blickrichtung Osten. Im Bild der nördliche Teil der Wiese, die durchgängig nach Süden geneigt ist. Links am Bildrand der entlang der nördlichen Grundstücksgrenze verlaufende Wiesenrain und der darauf befindliche Laubbaumbestand (Stieleiche, Esche, Wildkirsche), der teilweise Bestandteil von Flurstück 1469/2 ist.

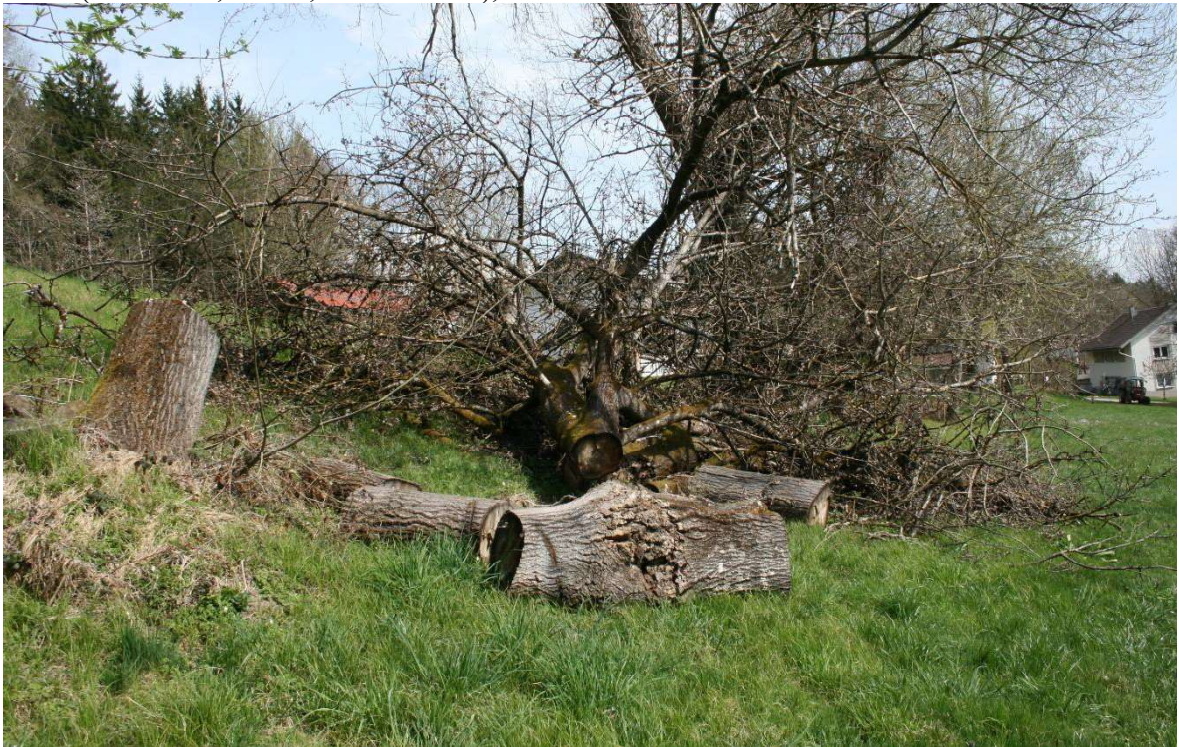
Bild 10: Standort im nördlichen Grundstücksbereich von Flurstück 1469/2, nahe der nördlichen Grundstücksgrenze, Blickrichtung Nordosten. Im Bild eine rund 80jährige Eiche, von der ein Teil der großen Äste abgebrochen und die dann im Nachgang gefällt worden ist. Der astreiche Erdstamm ist auf ca. 1,0 m bis 1,20 m lange Stücke zersägt worden. Nach Angaben des bei der Ortseinsicht anwesenden Miteigentümers ist nicht bekannt, wer den Baum gefällt bzw. teilweise zersägt hat. Ob der Baum Bestandteil von Flurstück 1469/2 ist oder zur nördlichen anschließenden Nachbarfläche gehört kann nicht gesagt werden.

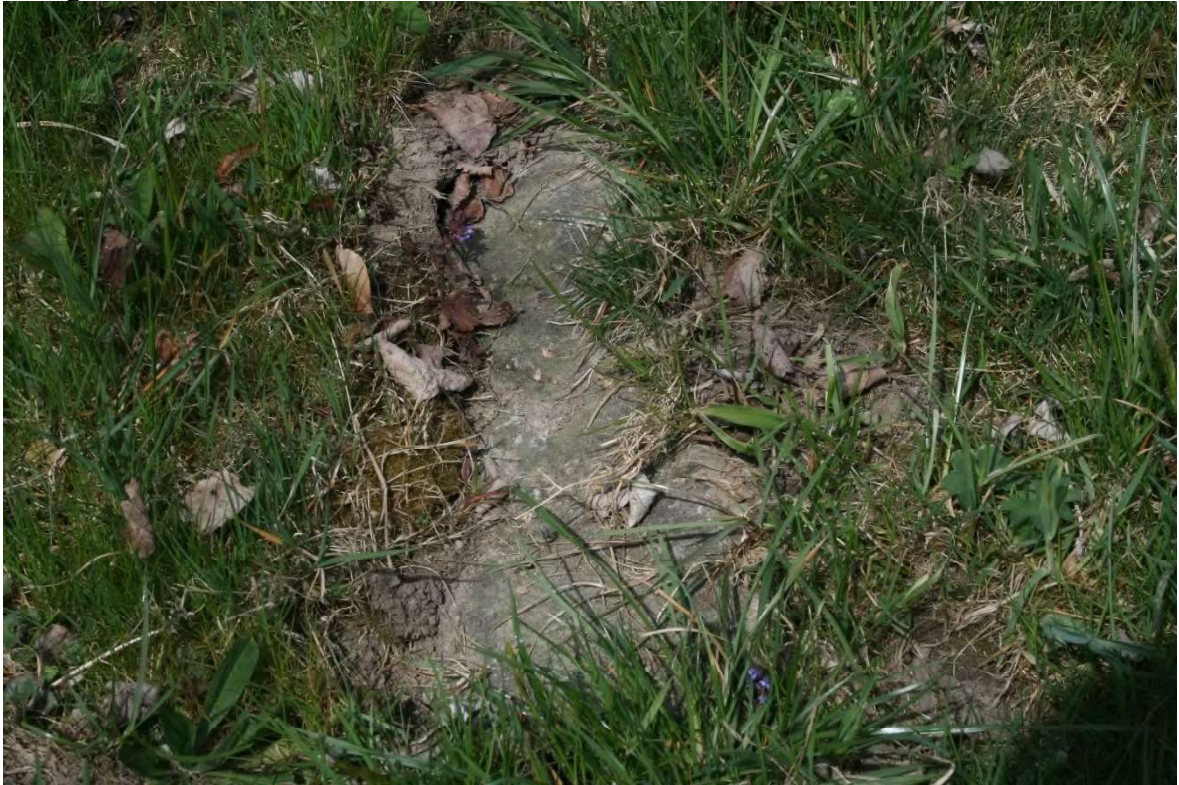
Bild 11: Im Bild ein, im östlichen Grundstücksbereich bis an die Oberfläche ragender Felsen bzw. großer Stein, der bei der maschinellen Bewirtschaftung Probleme bereiten kann (z. B. Maschinenbruchgefahr vor allem bei Mähwerk oder Zinken von Kreiselheuer).

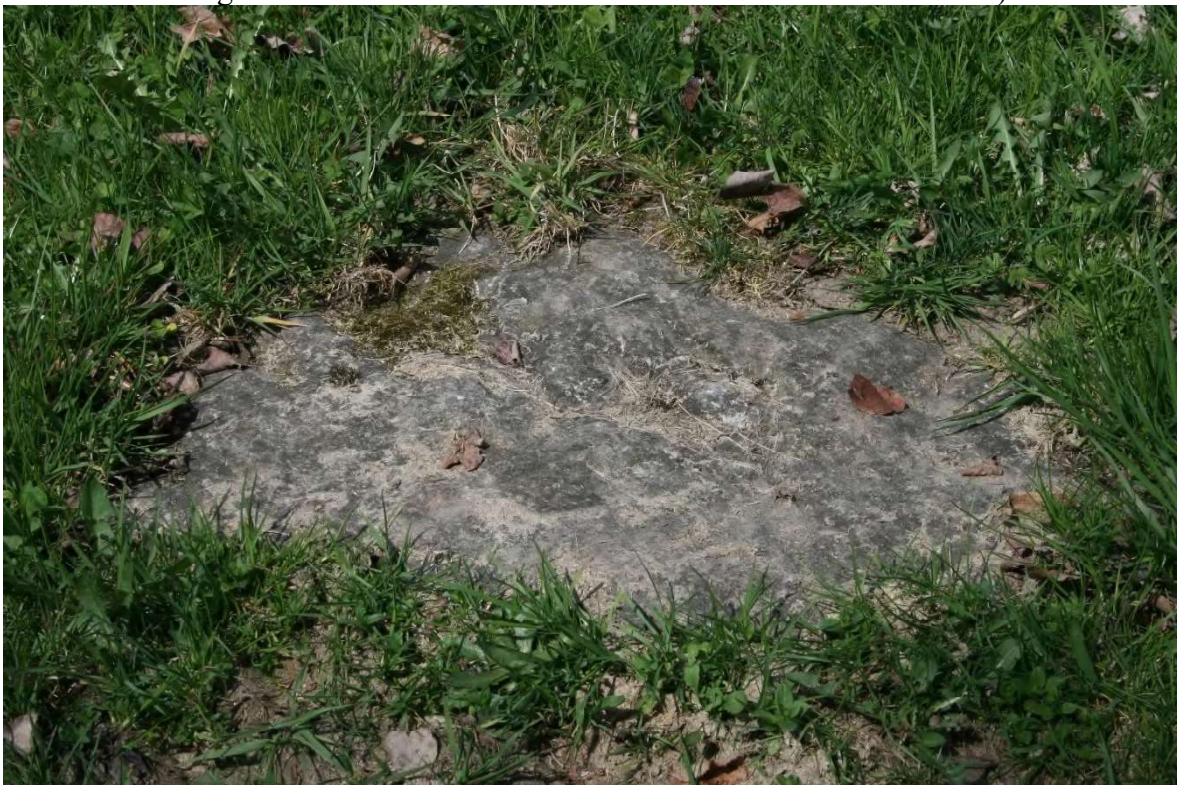
Bild 12: Im Bild ein weiterer, im nördlichen Grundstücksteil von Flurstück 1469/2 bis an die Oberfläche ragender Felsen, der wegen der Maschinenbruchgefahr bei der maschinellen Bewirtschaftung ein Problem darstellen kann (z. B. vor allem bei Mähwerk oder Zinken von Kreiselheuer).
