Zusammenfassung des VERKEHRS-/MARKTWERTGUTACHTENS nach § 194 BauGB

Objekt 1) 90522 Oberasbach, Stadtteil Altenberg, Bergstraße 28a	
Grundbuch / Gemarkung	Fürth / Oberasbach
Band / Blatt	240 / 7942
Flurstück Nr.	946/74
Größe des Grundstücks	421 m ²
vorhandene Bebauung	Einfamilienhaus mit Garage
Baujahr ca.	1959
Wohnhauserweiterung ca.	1965
Wohnhauserweiterung/ Errichtung Garage mit Geräteraum ca.	1973
Wohn-/Nutzfläche Einfamilienhaus ca.	221 m ²
Nutzfläche Garage mit Geräteraum ca.	51 m ²
Verkehrswert am 02.08.2024 (Wertermittlungs-/Qualitätsstichtag)	440.000,00 €

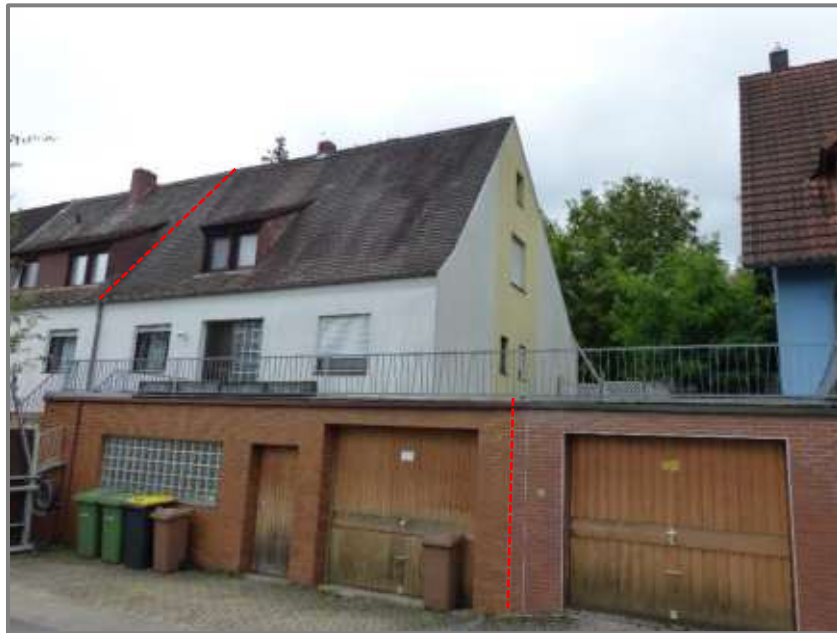
- An der Nordfassade sind Witterungsschäden vorhanden.
- Soweit von außen erkennbar, sind an den Fenstern zum Teil massive Abnutzungs-, Alterungs- und Witterungsschäden vorhanden.

Objekt 1 (Hsnr. 28a) - Ansicht von Nordwesten

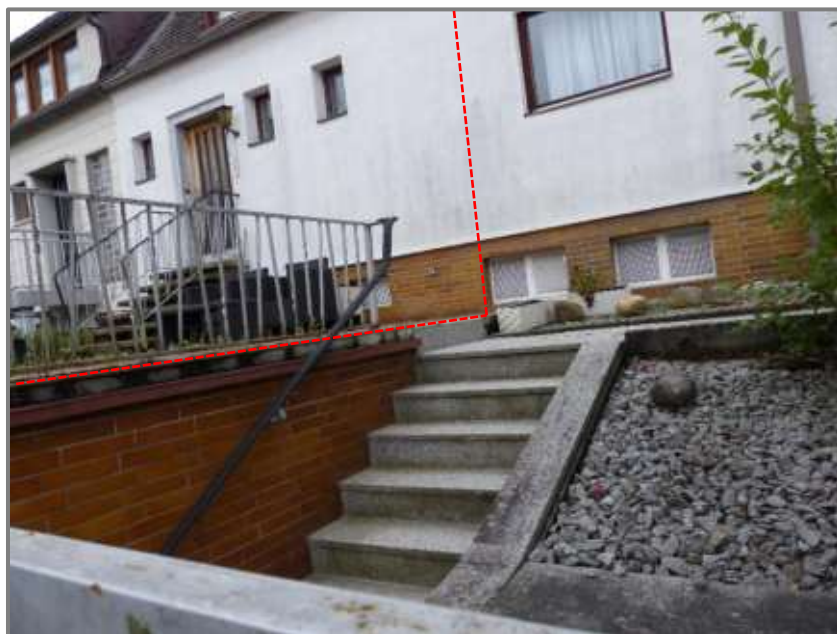
- Die Klingel ist augenscheinlich außer Funktion. Es ist eine Funkklingel angebracht.
- Teilweise sind an der Umfassungsmauer Schäden an der Steinzeug-Verkleidung vorhanden.
- Im Bereich der Zuwegungen zu den Häusern sind Unebenheiten und Rissbildungen vorhanden.

Objekt 2 (Hsnr. 28) - Zuwegung zum Objekt 3 (Hsnr. 28)

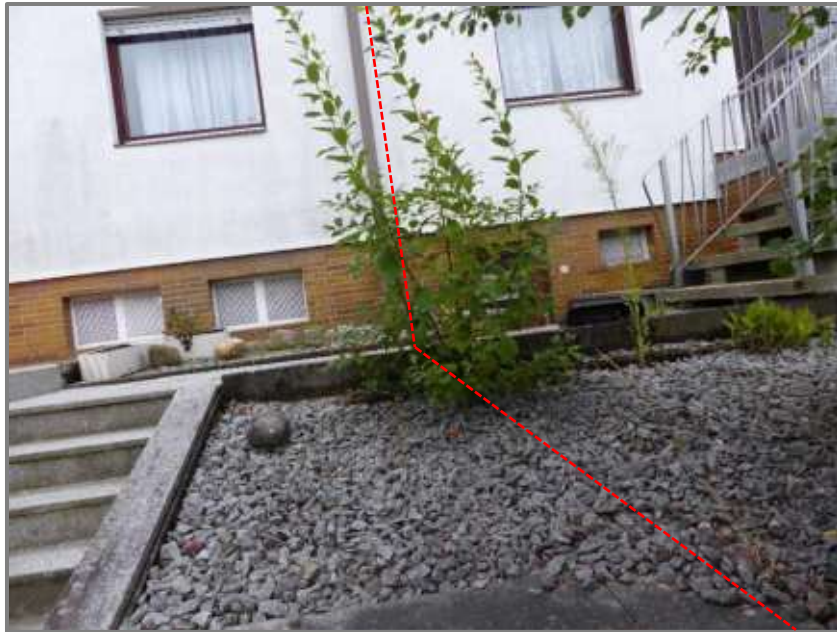
Objekt 2 (Hsnr. 28) - Zuwegung zum Objekt 1 (Hsnr. 28a)
