RICHARD SAUER
ARCHITEKT DIPL.-ING. (UNIV. + FH)

EXPOSÉ

über den Verkehrswert nach § 194 BauGB - zum Wertermittlungsstichtag 09.11.2023 – des Grundstücks Fl.Nr. 2243,
Gemarkung Bamberg, Mittlerer Kaulberg 37,
96049 Bamberg

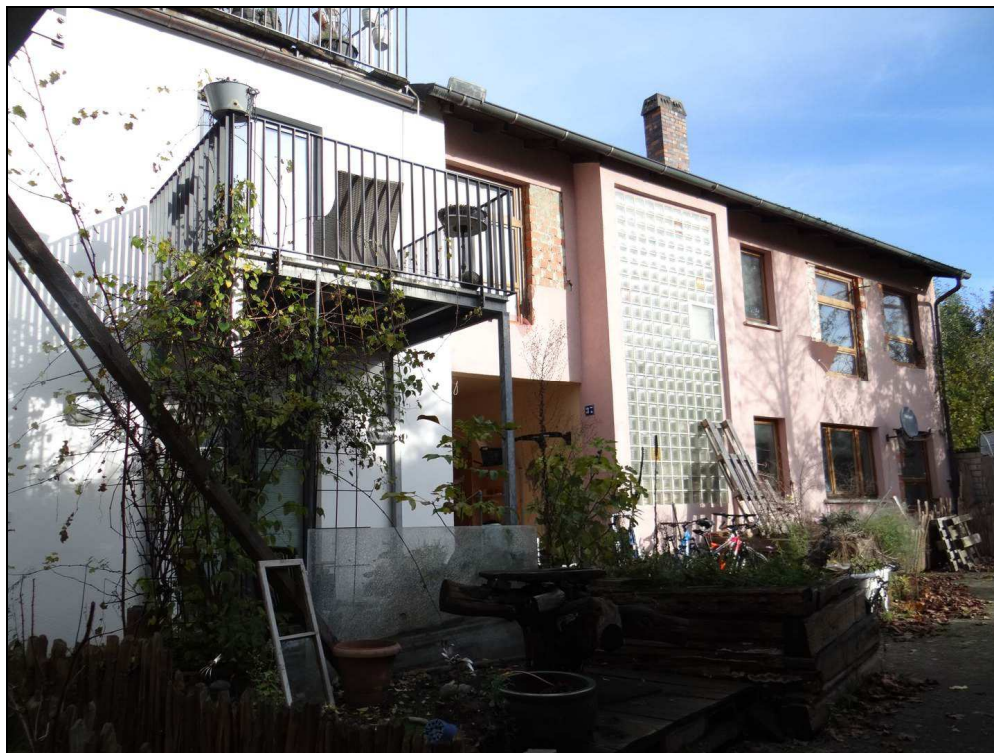
Bild 2: Süd-West-Ansicht des Hinterhauses

- Fassade bzw. Außenbauteile weisen teils markante Witterungsmerkmale und auf
- Fassade teils mit Putzschäden, Rest-Einputzarbeiten etc. behaftet
- zahlreiche Ausbaugewerke (Haustechnik – Elektroinstallation sowie Heizungs- und Sanitärausrüstung; Bodenbeläge sowie Wand- und Deckenverkleidungen/Maler- und Putzarbeiten sowie Fliesenarbeiten o. ä.; Fenster- und Türelemente, Fensterbänke innen/außen etc.) sind noch auszuführen bzw. fertigzustellen – umfassende Restarbeiten stehen an

Die Gebäudesubstanz ist als „in die Jahre gekommen“, der Pflegezustand als mäßig bis unzureichend zu beurteilen. Das mutmaßlich seit längerer Zeit unbewohnte Zweifamilienhaus weist eine Reihe von Restarbeiten auf, die als Voraussetzung für die Aufnahme einer wohnwirtschaftliche Nutzung gelten.

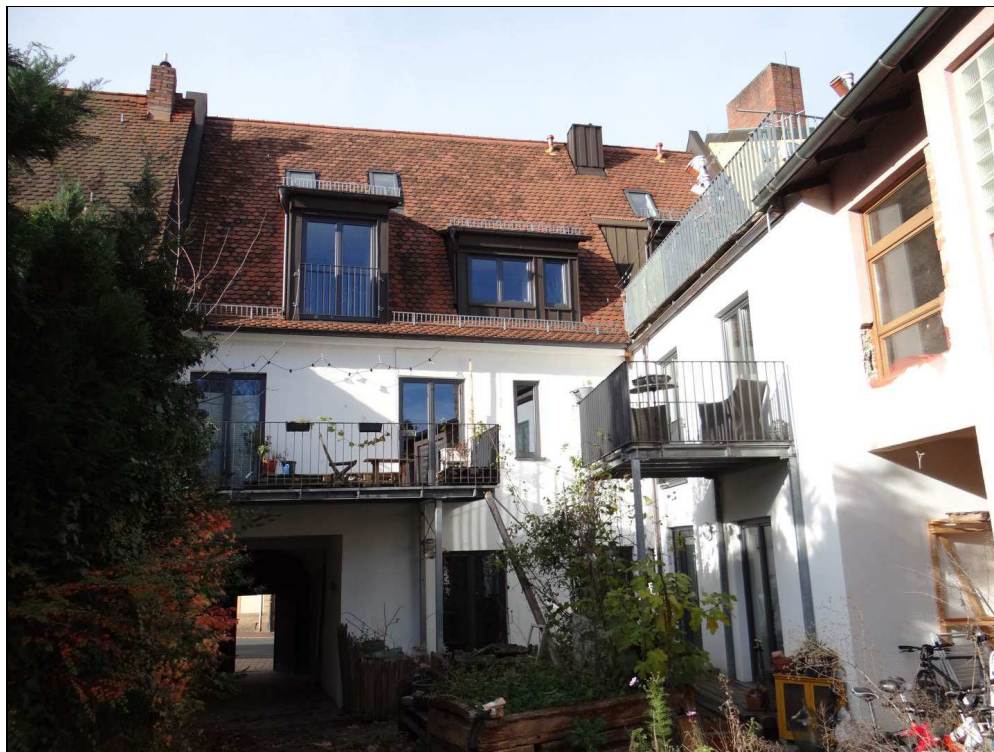
Bild 3: Ost-Ansicht des Hauptgebäudes

- Fassade bzw. Außenbauteile weisen vereinzelt Witterungsmerkmale auf
- Treppenhaus teils unfertig – Treppenbeläge, Geländer-/Handlauf, Boden-/Wand-/Deckenbereiche etc. sind in Teilbereichen noch fertigzustellen
- Kellerwände bzw. Kelleraußentreppe stellenweise mit Feuchtigkeitsmerkmalen (Flecken, Verfärbungen etc.) behaftet

Die Gebäudesubstanz ist als solide, der Pflegezustand als durchschnittlich bis gut zu beurteilen. Die in jüngerer Vergangenheit durchgeführten Modernisierungs- und Renovierungsmaßnahmen sind als positiv zu werten. In Teilbereichen stehen Restarbeiten (insb. Treppenhaus) aus.
