Zusammenfassung des Verkehrswertgutachtens

über das Grundstück in	90513 Zirndorf, Hirtenackerstraße 14
Art	Wohngrundstück, Größe 220 m ²
Bebauung	Einfamilienhaus (Reiheneckhaus), Wohnfläche ca. 124 m ²
Wertermittlungs-/ Qualitätsstichtag	26.02.2024
Verkehrswert	220.000 €

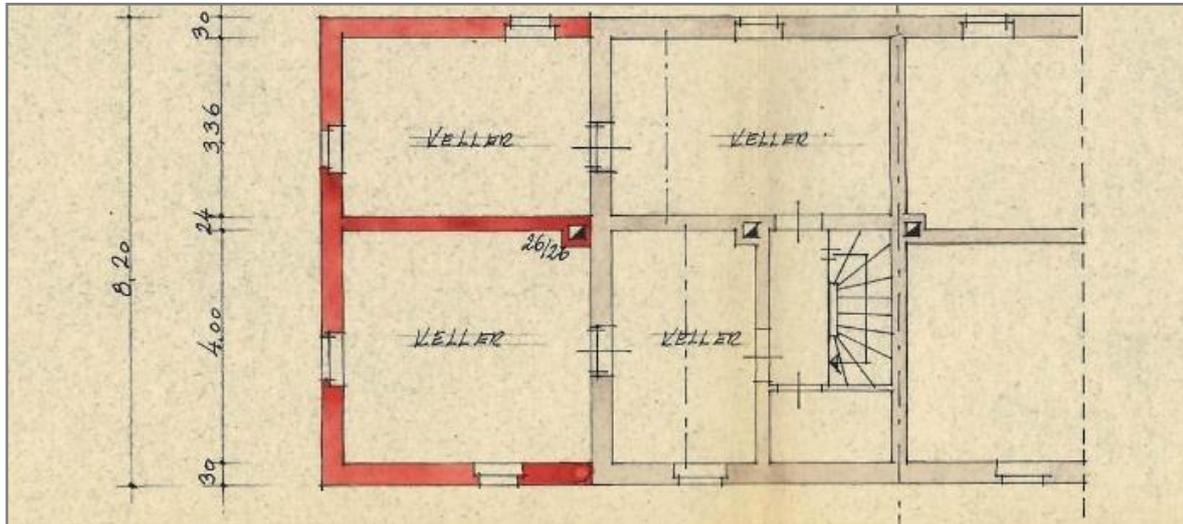
Das Kellergeschoss stellt sich in einem desolaten Gesamtzustand dar. Putz- und Farbabplatzungen aufgrund von Feuchtigkeitseindringungen sind gegeben. Die Kellerdecke im Altbau soll laut Auskunft der Antragsgegnerin einsturzgefährdet sein und wurde provisorisch mit einer Baustütze abgestützt.

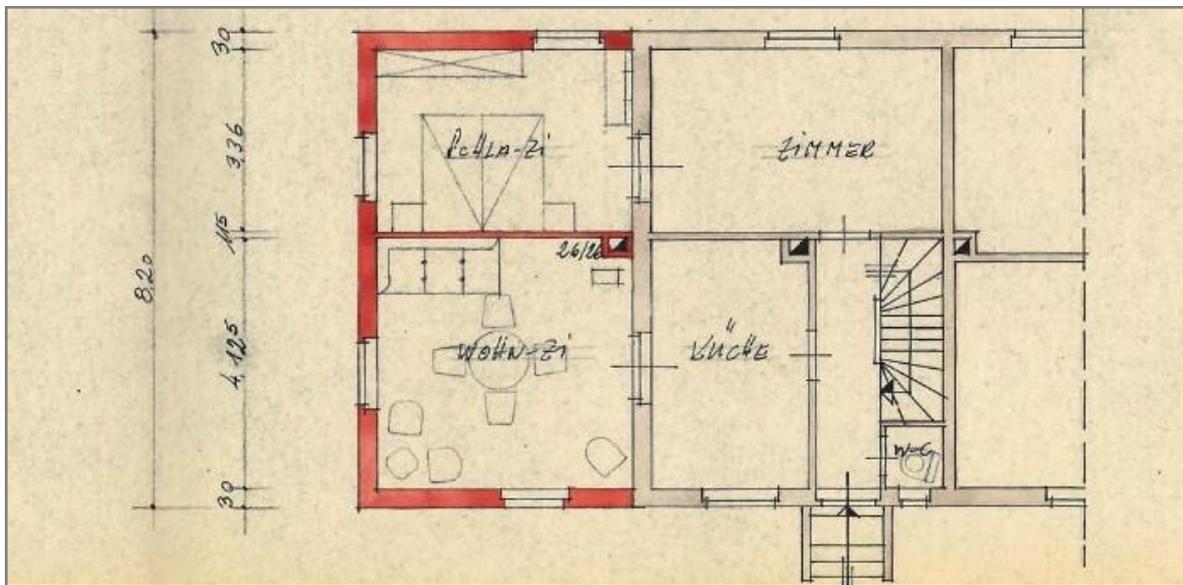
Das Erdgeschoss stellt sich in einem desolaten Zustand dar. Die Fußböden sind durch Hundeurin kontaminiert, am stärksten der Holzboden im Zimmer nach Osten im Altbau.

Im WC wurde mit der Verkleidung von auf Putz befindlichen Rohren begonnen, jedoch nicht fertiggestellt. Der Raum ist umfänglich sanierungsbedürftig.

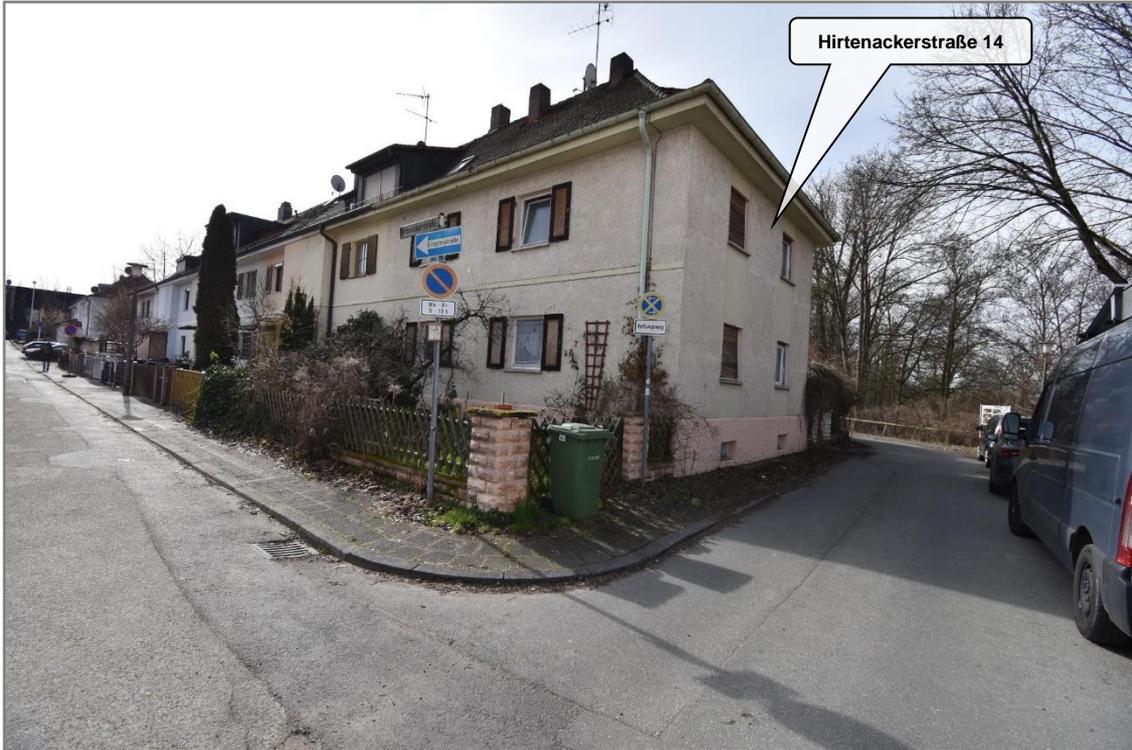
Blick über die Hirtenackerstraße nach Südwesten auf das Bewertungsgrundstück

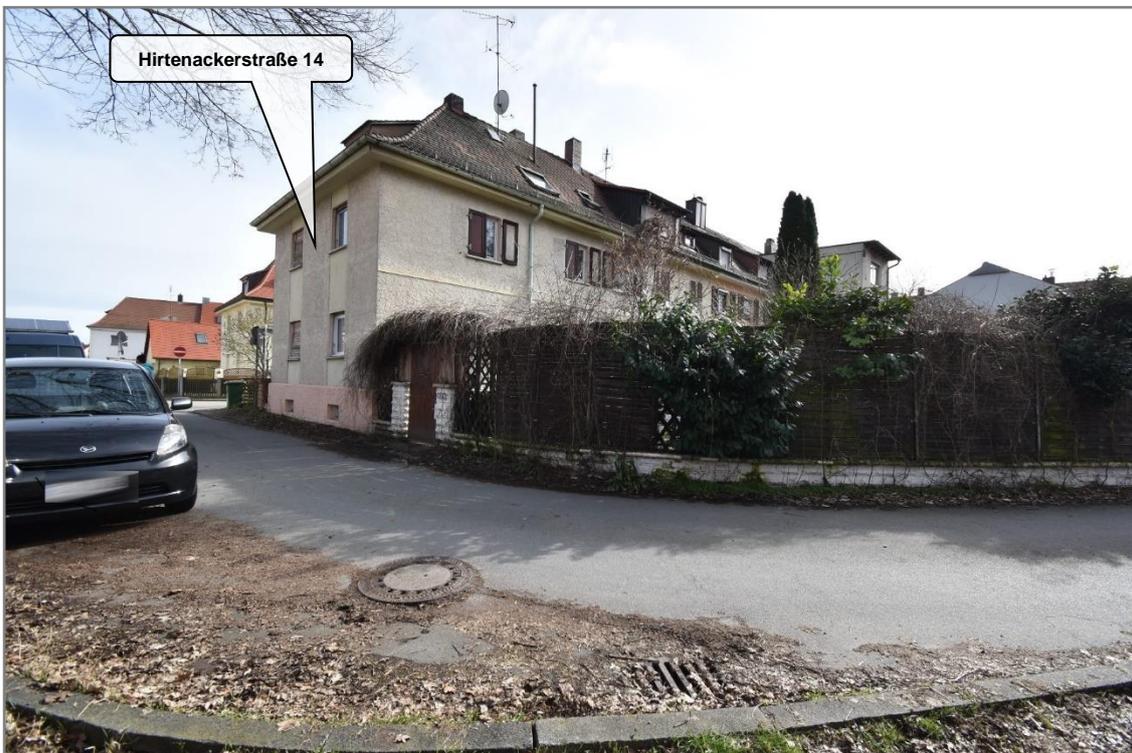
Blick über die Hirtenackerstraße nach Südosten auf das Bewertungsgrundstück

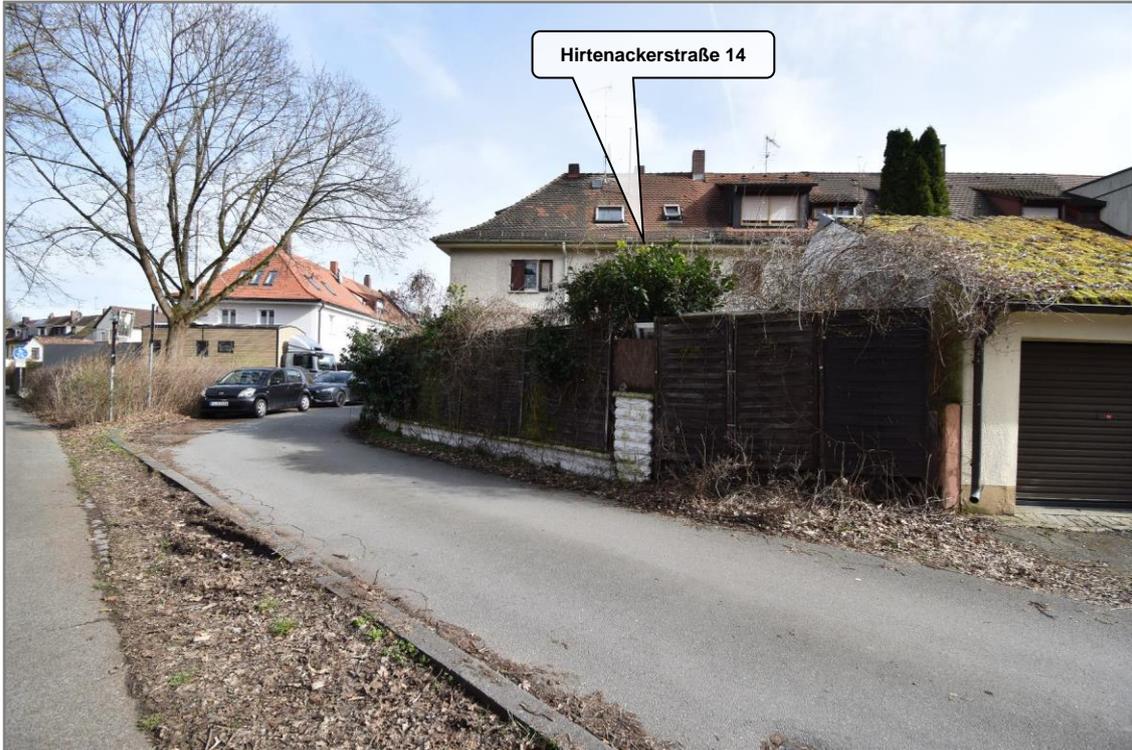
Blick über die Hirtenackerstraße nach Osten auf das Bewertungsgrundstück

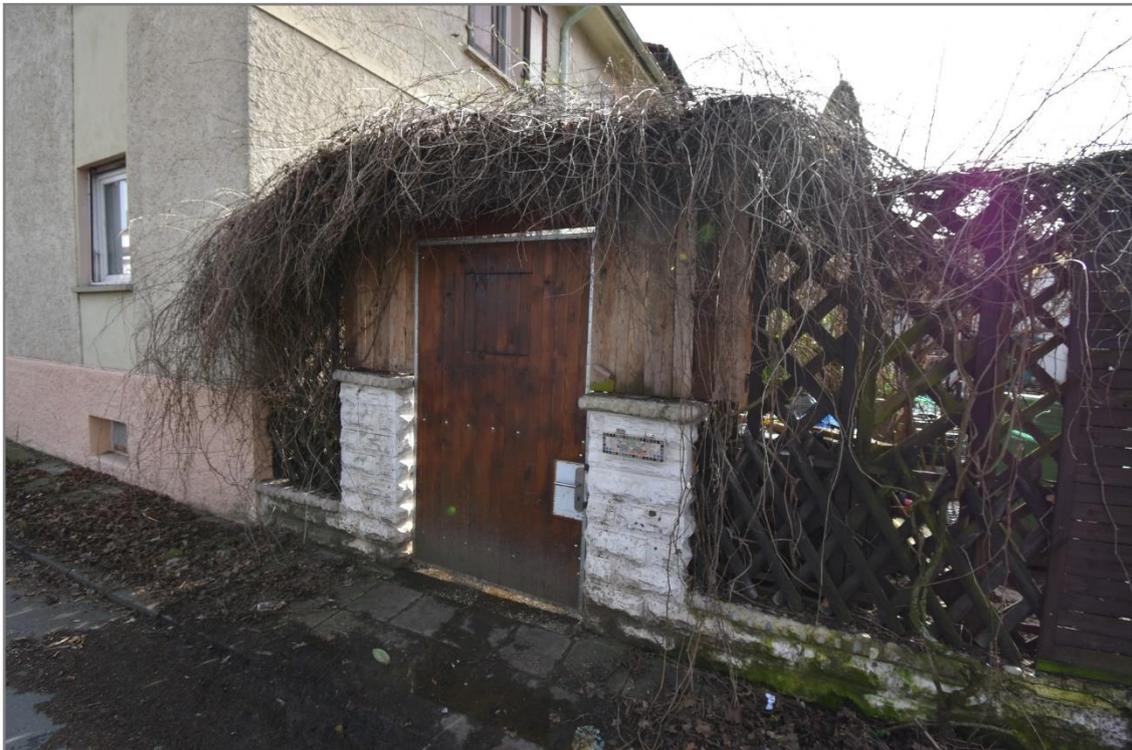
Hirtenackerstraße 14, Zugang zum Grundstück an der Nordgrenze

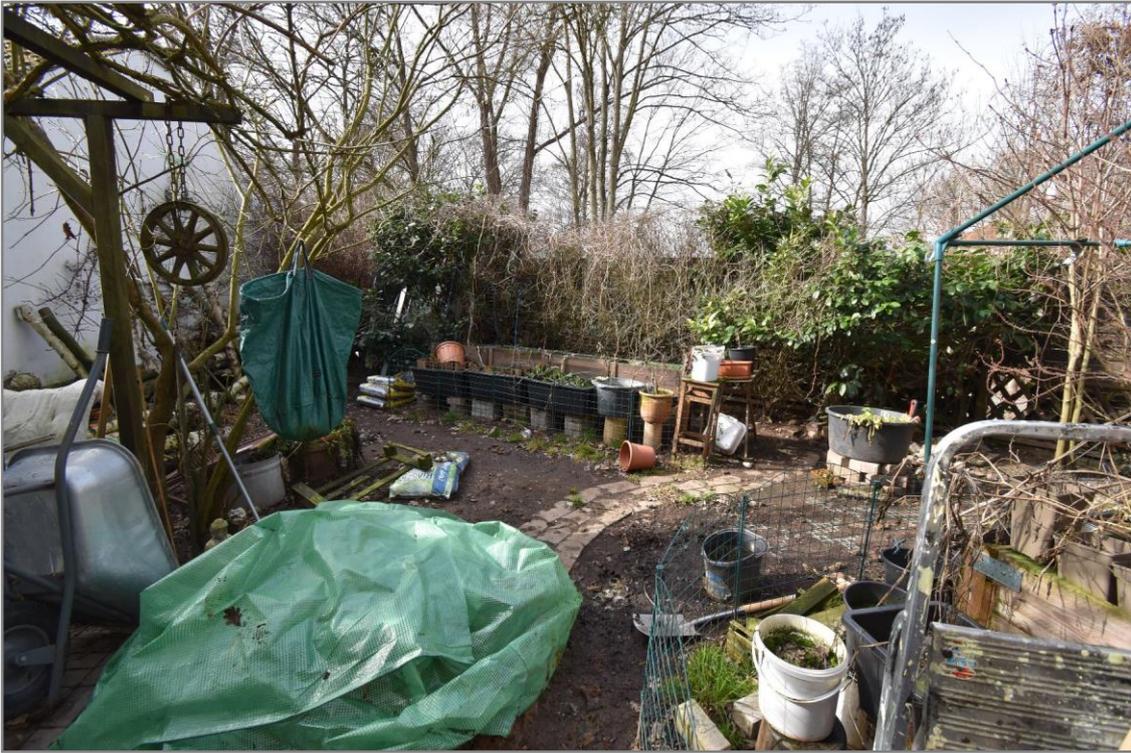
Weiterhin ist zu berücksichtigen, dass die Freiflächen überwiegend mit Gestrüpp überwachsen sowie mit Hundekot kontaminiert sind und sich in einem desolaten und unfänglich instandsetzungsbedürftigen Zustand darstellen.

Hinterer, westlicher Grundstücksbereich

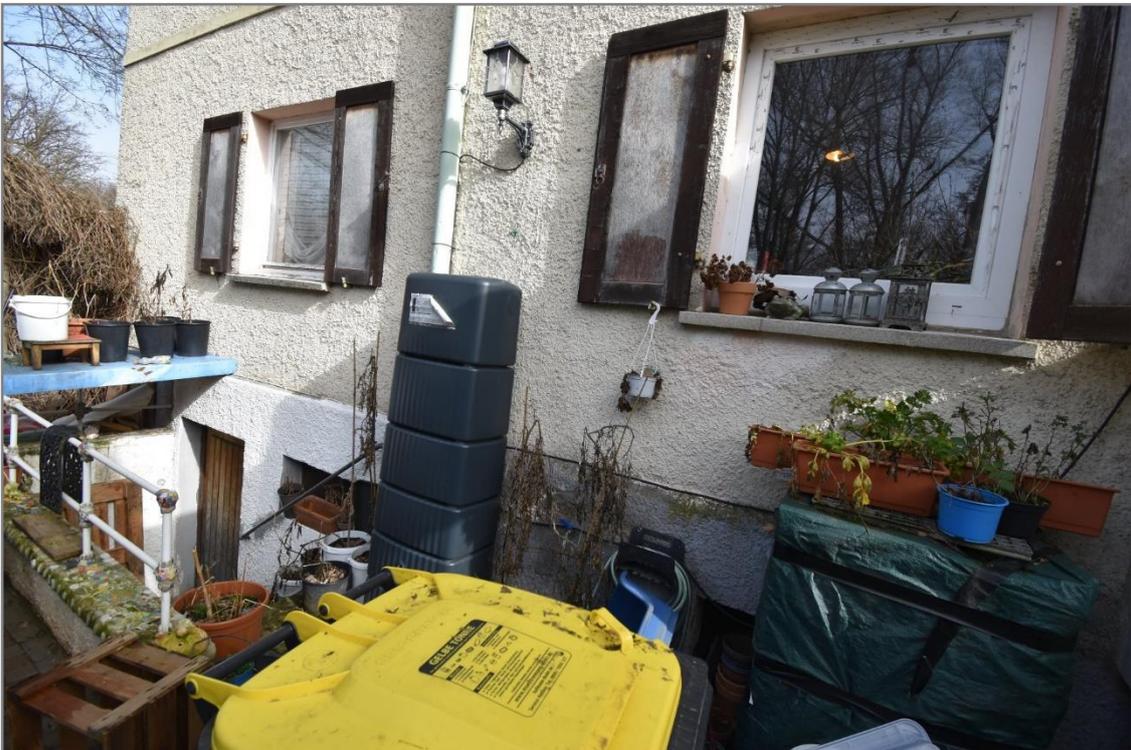
Blick auf die westliche Traufseite des Wohnhauses, links die Kelleraußentreppe
