## Zusammenfassung des Verkehrswertgutachtens

über das Grundstück in	90556 Cadolzburg, Puchtastraße 4
Art	Gemischt genutztes Grundstück, Größe 370 m <sup>2</sup>
Bebauung	Wohnhaus und zwei Nebengebäude in marodem Zustand, Garagengebäude (ehemalige Werkstatt)
Wertermittlungs-/ Qualitätsstichtag	05.12.2023
<b>Verkehrswert</b>	<b>220.000 €</b>

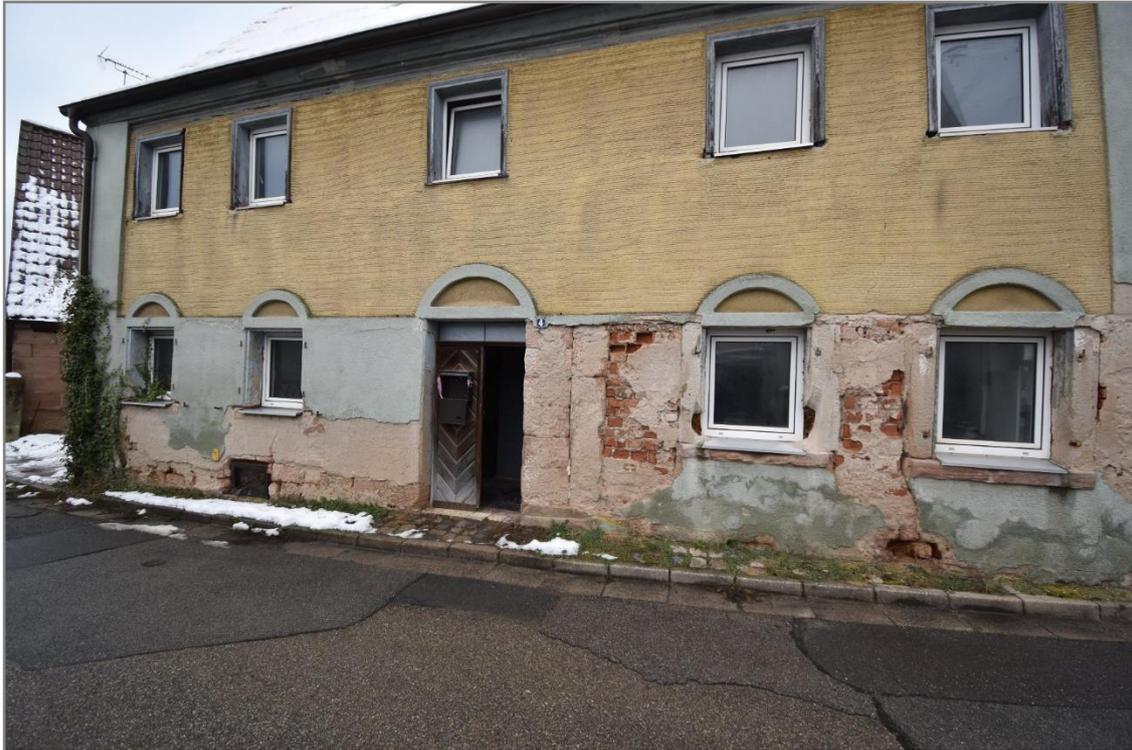
Das Gebäude wird an seiner südlichen Traufseite, unmittelbar von der Straße aus, über eine zweiflügelige Haustür in Holz, älteren Datums und stark schadhaft, begangen.

**Blick von der Puchtastraße aus  
nach Norden auf das Wohnhaus**

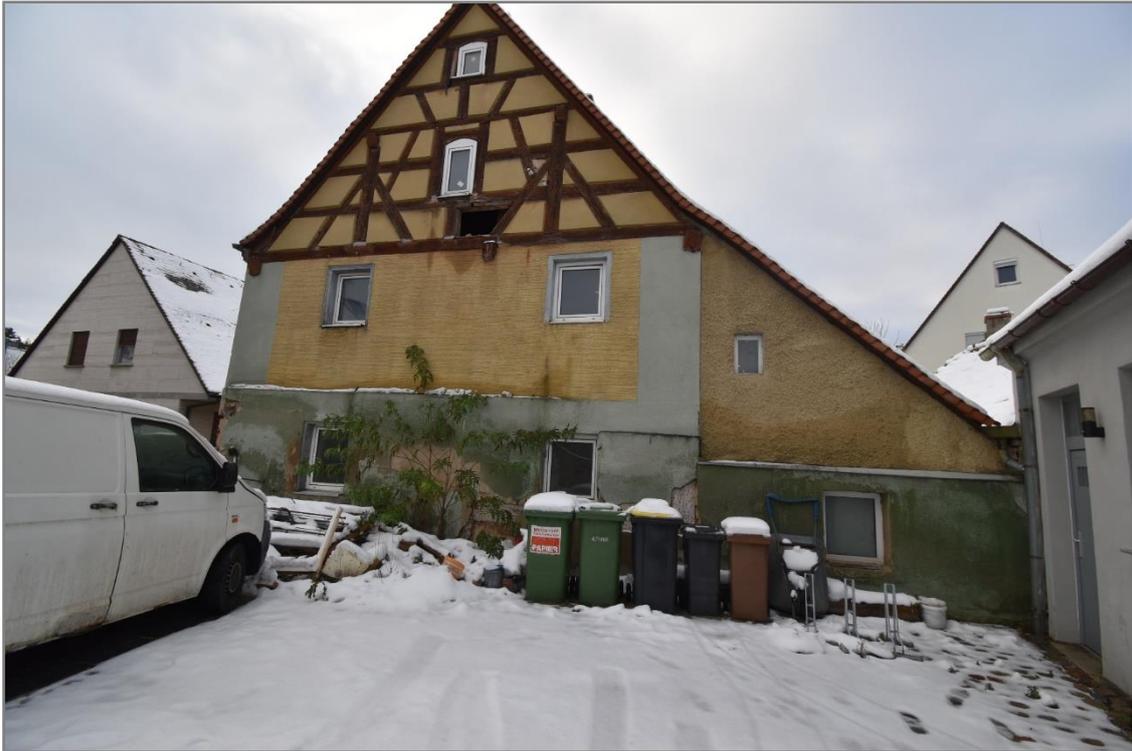
Das Gebäude dürfte als Fachwerkhaus errichtet worden sein, Fachwerk ist am Ostgiebel und auch an der nördlichen Traufseite sichtbar, stark schadhaft, teilweise fehlen die Ausfachungen. Ansonsten stellt sich die westliche Giebelseite in Sandsteinquadern, stark schadhaft, die übrigen Bereiche verputzt, in einem absolut desolaten Zustand, dar.

***Das Wohnhaus ist stark schadhaft und umfänglich sanierungsbedürftig, ein Abbruch wäre die wirtschaftlich wohl sinnvollste Variante, jedoch wäre eine Neubebauung in gleicher Größe aufgrund dann einzuhaltender Abstandsflächen nicht realisierbar. Gleiches gilt für das Nebengebäude Nord (Anbau an das Wohnhaus) und den Werkstattanbau am Garagengebäude.***

**Blick vom Hof aus nach Westen auf  
das Wohnhaus mit Anbau nach Norden**

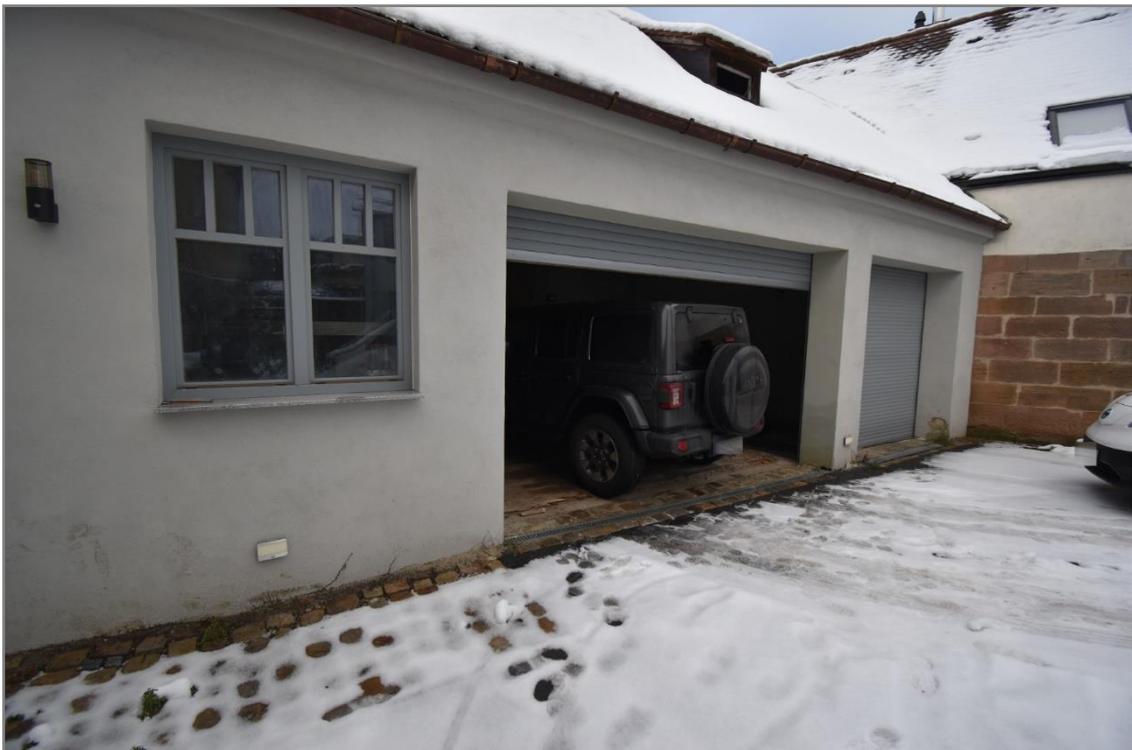
Das Garagengebäude wird vom Hof aus über zwei Rolltore mit Elektroantrieb, der Antrieb des breiten Tores ist defekt, befahren und über eine Holztür begangen. Im Inneren ist der Fußboden teilweise betoniert, teilweise mit Holzdielen älteren Datums belegt, teilweise schadhaft. Wände und Decke sind verputzt und gestrichen, teilweise schadhaft. Die Garage ist elektrisch erschlossen

***Die ehemalige Werkstatt im Nordosten wurde ca. im Jahre 2018 zu einem Garagengebäude für ca. drei PKW umgebaut. Hier ist der Fußboden teilweise schadhaft, die rückwärtige Wand ist teilweise durchfeuchtet, teilweise auch der angrenzende Deckenbereich. Die Ursache ist nicht bekannt, eventuell ist das eigene oder das Dach des angebauten Gebäudes auf dem nordöstlichen Nachbargrundstück schadhaft. Insgesamt ist ein Instandhaltungs- und Reparaturrückstau gegeben.***

**Blick vom Hof aus auf das  
Garagengebäude mit zwei Rolltoren**
