# Zusammenfassung des Verkehrswertgutachtens

2 K 91/23

Reihenendhaus mit angeschlossener Kfz.-Garage  
Keller-/Erd-/Obergeschoss und ausgebautes Dachgeschoss  
Baujahr 1968, Wohnfläche gesamt rd. 127 m<sup>2</sup>  
Wohngebäude steht leer, Bezugsfreiheit

Narzissenweg 9 in 90522 Oberasbach/Ortsteil Unterasbach

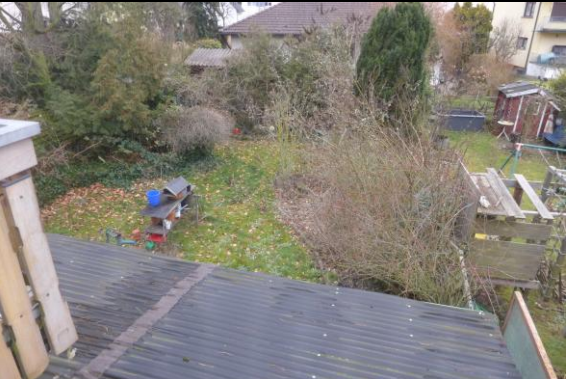
| <b>Bild 9</b> | | | |

An westlicher Rückseite des Gebäudes befindet sich eine überdachte Terrasse (Holzkonstruktion mit Kunststoffwellplatten-Eindeckung) und eine Kelleraußentreppe. Zum Bewertungsstichtag war die einfache Eindeckung der Terrasse durch einen Hagelschaden beschädigt. Die Terrasse kann vom erdgeschossigen Wohnbereich aus begangen werden, der Zugang zum Gartenbereich erfolgt über eine vierstufige Treppe.

| Überdachung erdgeschossige Terrasse, westseitiger Garten | | | |

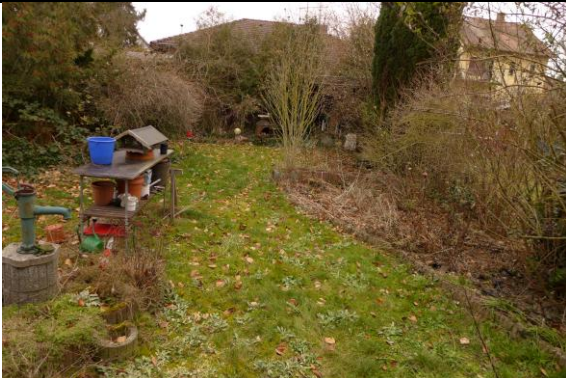
| <b>Bild 10</b> | | | |

Der bauliche Zustand der Außenanlagen kann als vernachlässigt bezeichnet werden. Der Holzpavillon wie auch der Blechschuppen sind völlig zugewachsen, der Holzfängerzaun ist verwittert. Insgesamt machen die Außenanlagen einen ungepflegten Eindruck.

| Westseitiger Garten; Ansicht von Ost | | | |

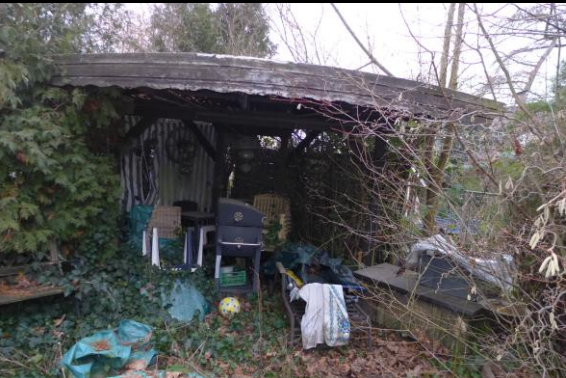
| <b>Bild 11</b> | | | |

| Holzpavillon an der nordwestlichen Grundstücksecke | | | |

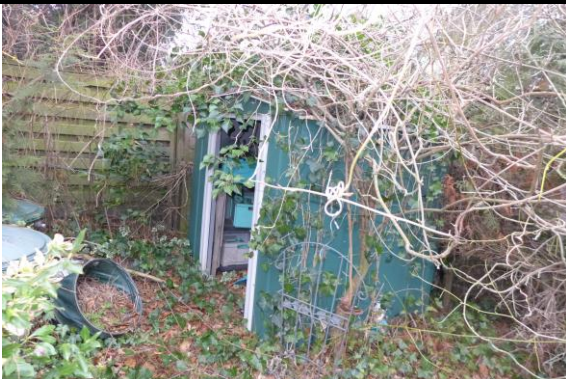
| <b>Bild 12</b> | | | |

| Gartenschuppen aus Stahlblech an der südwestlichen Grundstücksecke | | | |
