Zusammenfassung des Verkehrswertgutachtens

über Grundstücke in **90547 Stein**

Amtsgericht Fürth
 Geschäftszeichen 2 K 93/24

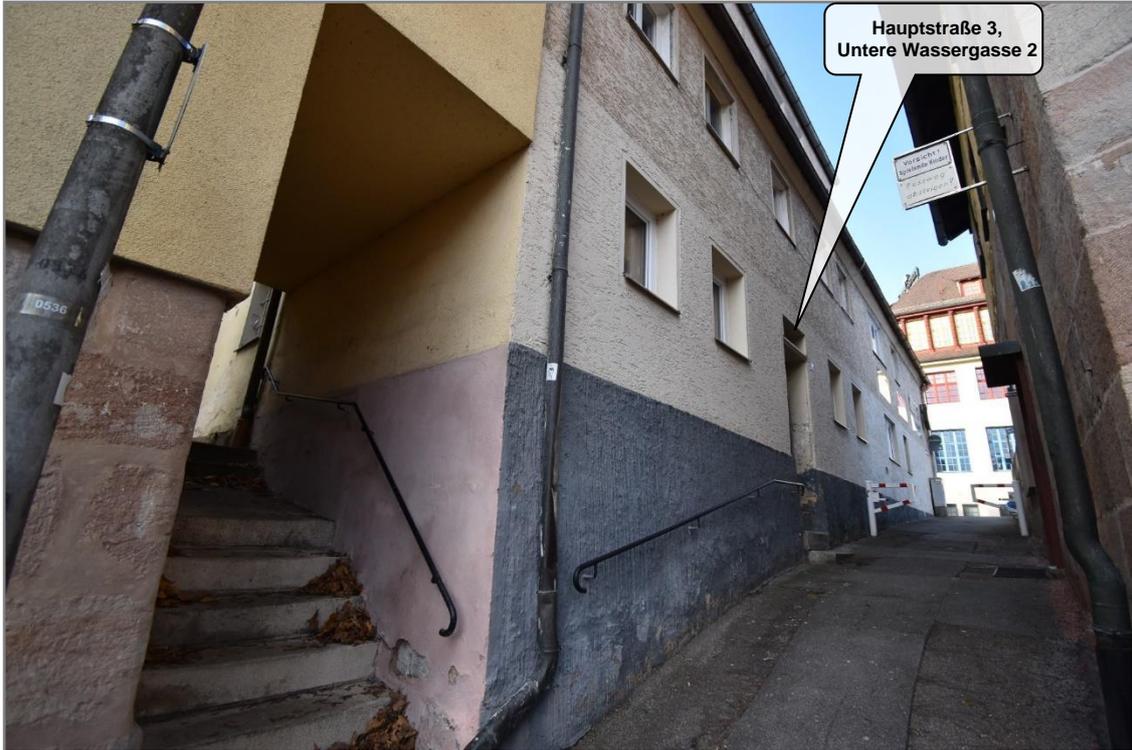
Blick über die Untere Wassergasse nach Nordwesten zur Hauptstraße, links das Gebäude Hauptstraße 3/Untere Wassergasse 2 mit Hauseingang

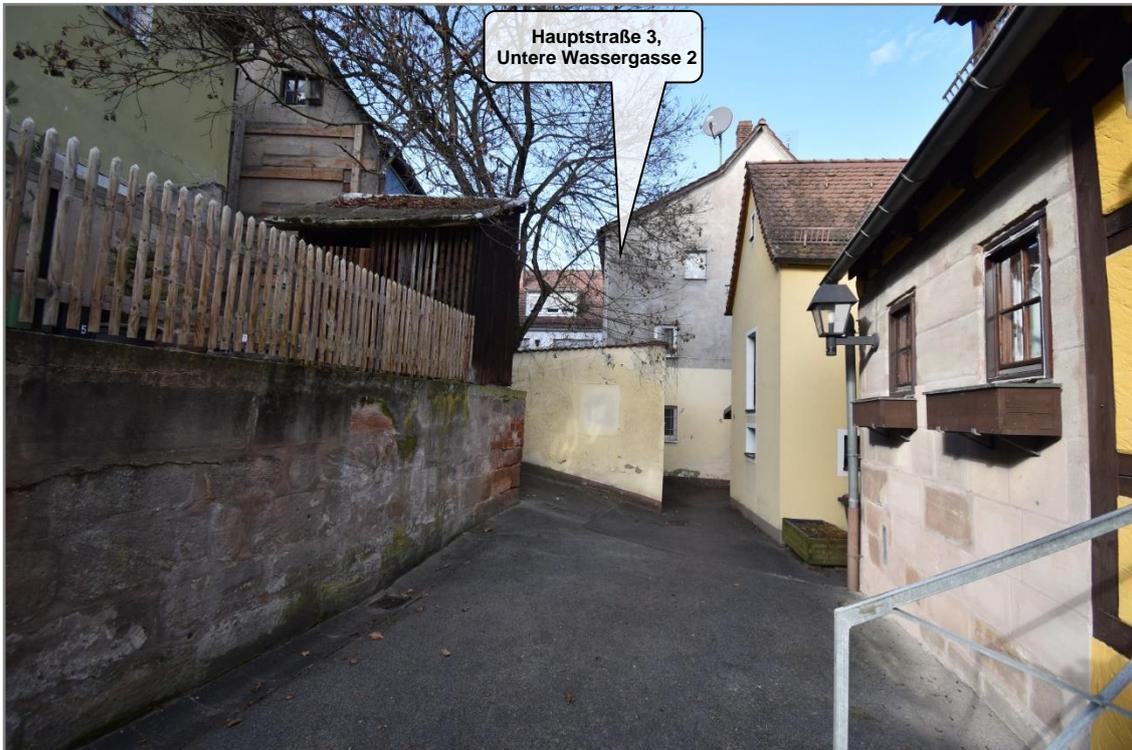
Blick von der Oberen Wassergasse aus nach Nordwesten auf die Südgrenze des Grundstücks Hauptstraße 3/Untere Wassergasse 3

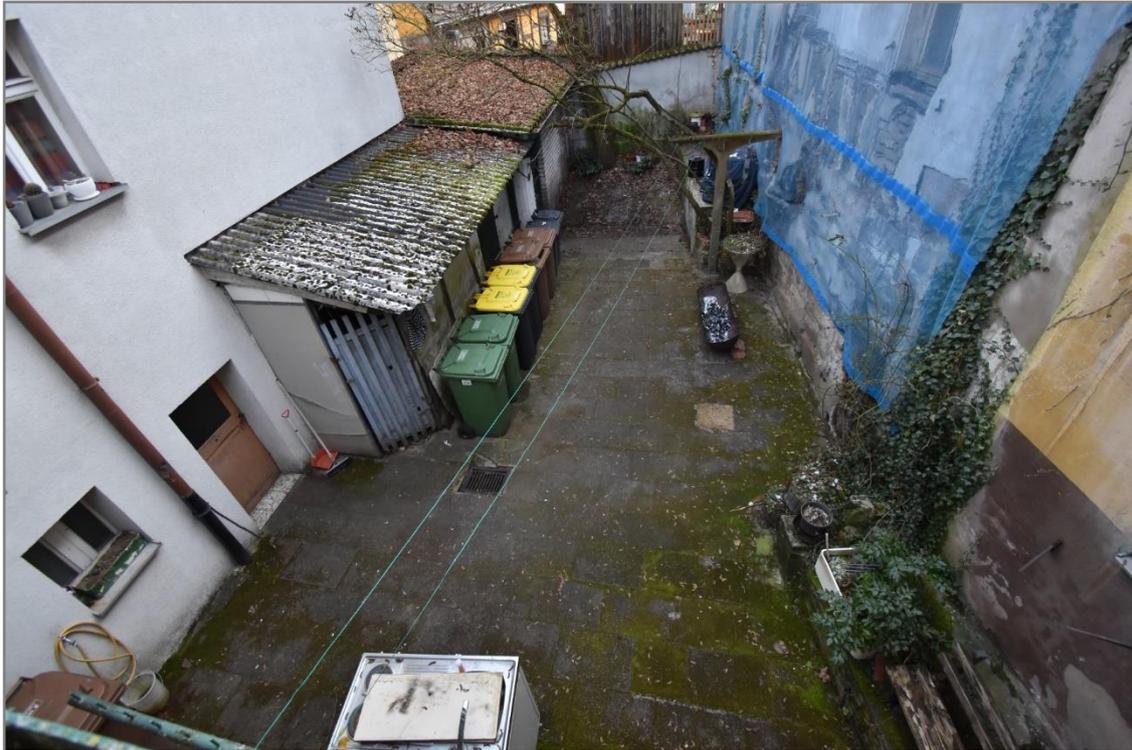
Die Hoffläche im Südosten ist mit Zementplatten gepflastert, mit einem Ablauf ausgeführt und nach Südosten mit einer Mauer, stark schadhaft, eingefriedet. In der Südostecke ist eine eingeschossige, gemauerte Remise und ein an das Wohnhaus angebauter Unterstand, jeweils mit Flach- bzw. Pultdach, Dachhaut in Welleternit, vorhanden, schadhaft und ohne Wertrelevanz.

Beide Grundstücke sind weit überwiegend bebaut, im Südosten ist eine kleine, aneinandergrenzende Hoffläche vorhanden, welche sich in einem hochgradig instandsetzungsbedürftigen Zustand (Pflaster, Abwasserkanal, Mauern, Kelleraußentreppe etc. sind stark schadhaft) darstellt.

Blick nach Südosten auf die Hoffläche der beiden Bewertungsgrundstücke, links der an das Wohnhaus angebaute Unterstand, dahinter die Remise

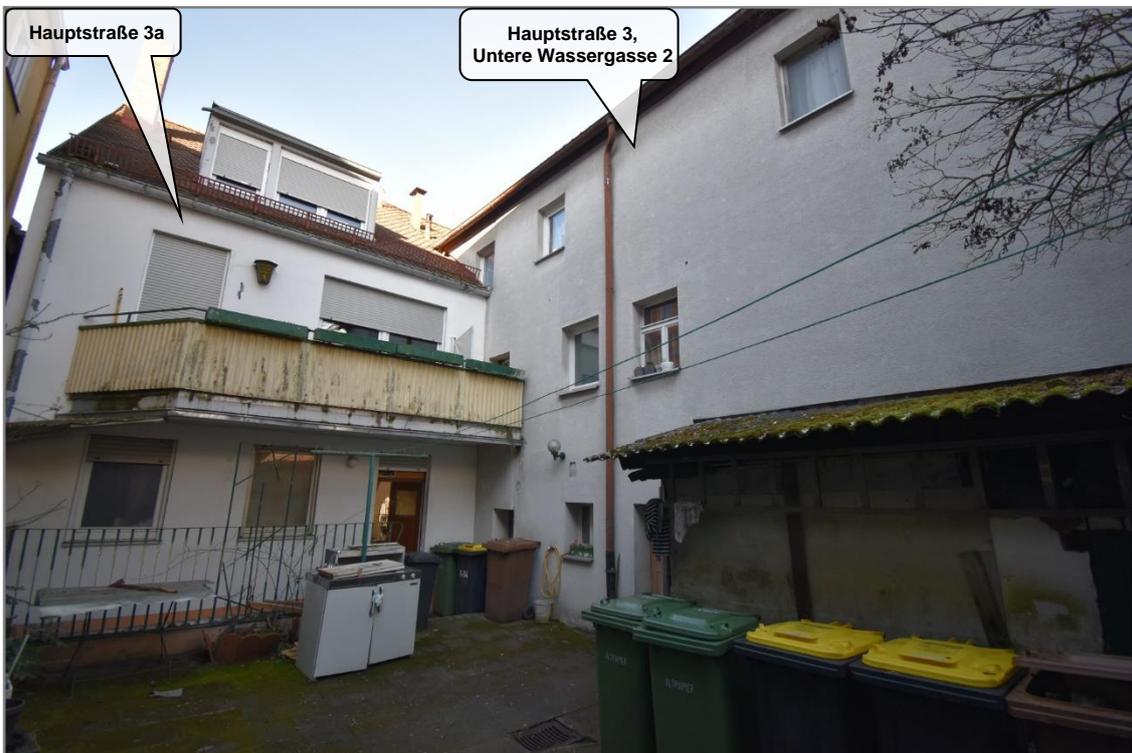
Blick vom Hof aus nach Norden auf die beiden Wohnhäuser
