# EXPOSÉ

über den Verkehrswert nach § 194 BauGB - zum Wertermittlungs-  
stichtag 16.01.2025 – des Grundstücks Fl.Nr. 675/2,  
Gemarkung Altendorf, Frankenstraße 10 und 10a,  
96146 Altendorf

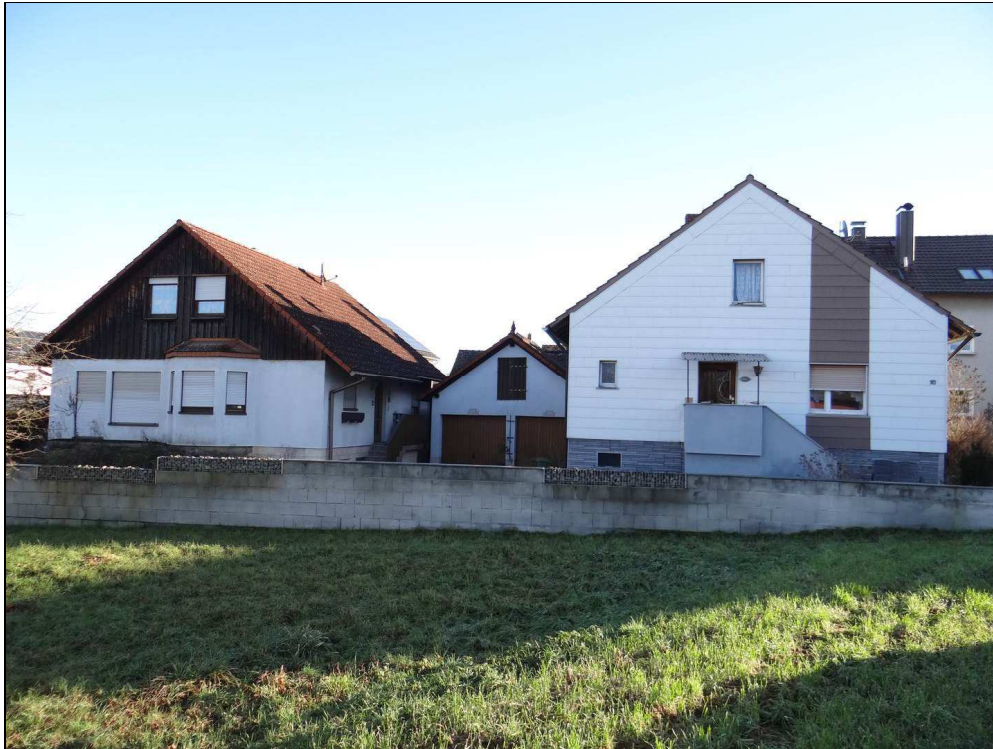
Bild 1: Blick auf Hs.Nr. 10a (links) und Hs.Nr. 10 (rechts) von Westen

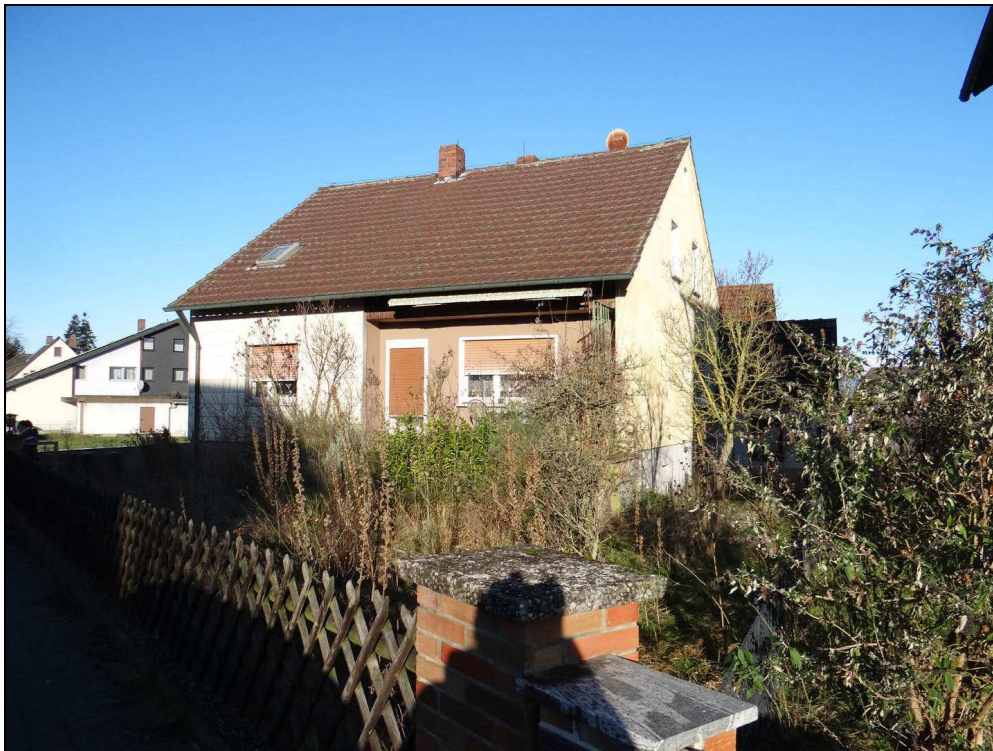
Bild 2: Süd-Ost-Ansicht Hs.Nr. 10

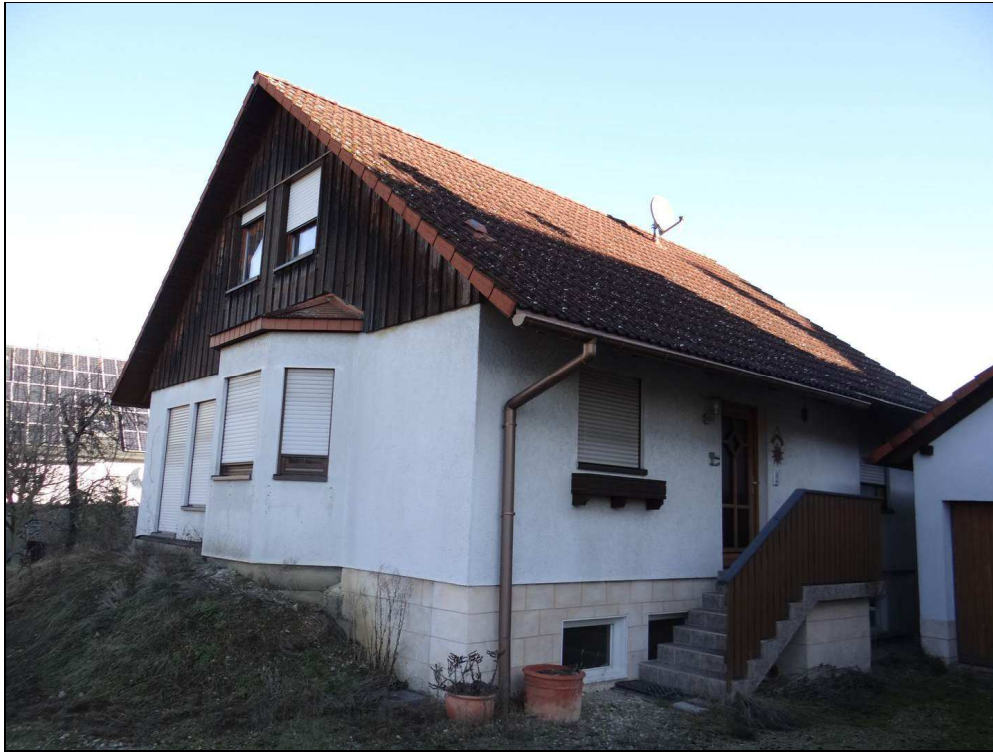
Bild 3: Süd-Ansicht Hs.Nr. 10a

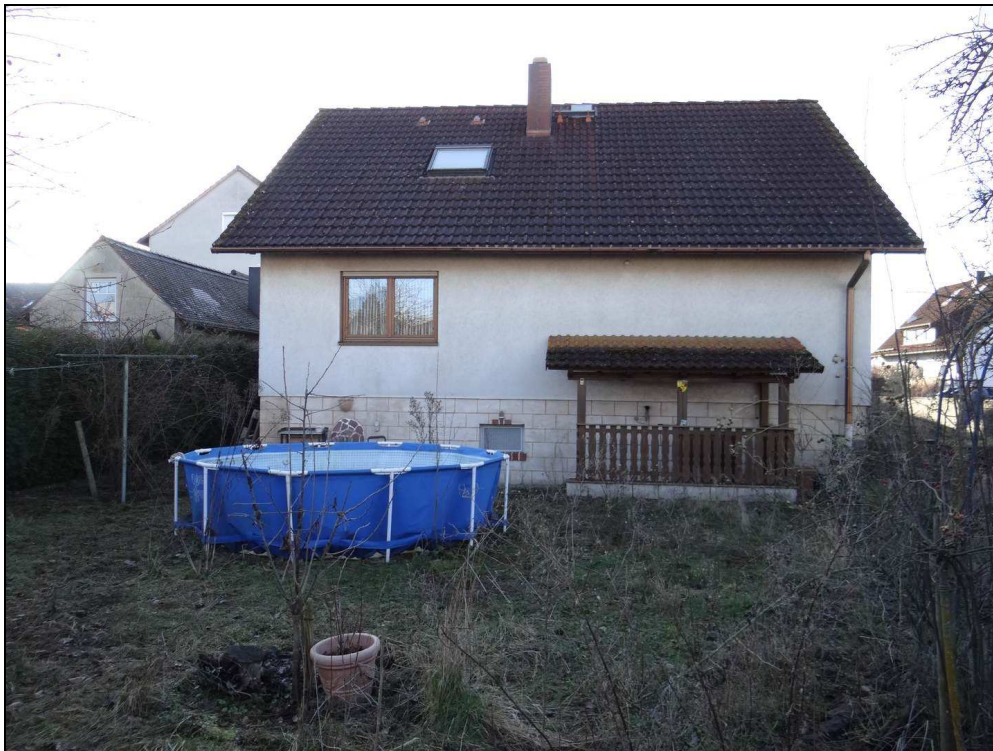
Bild 4: Nord-Ansicht Hs.Nr. 10a
