# EXPOSÉ

AZ: 3 K 111/24; über den Verkehrswert nach § 194 BauGB - zum Wert-  
ermittlungstichtag 10.01.2025 – des Grundstücks Fl.Nr. 224  
der Gemarkung Gehülz, Brand 53,  
96317 Kronach-Gehülz

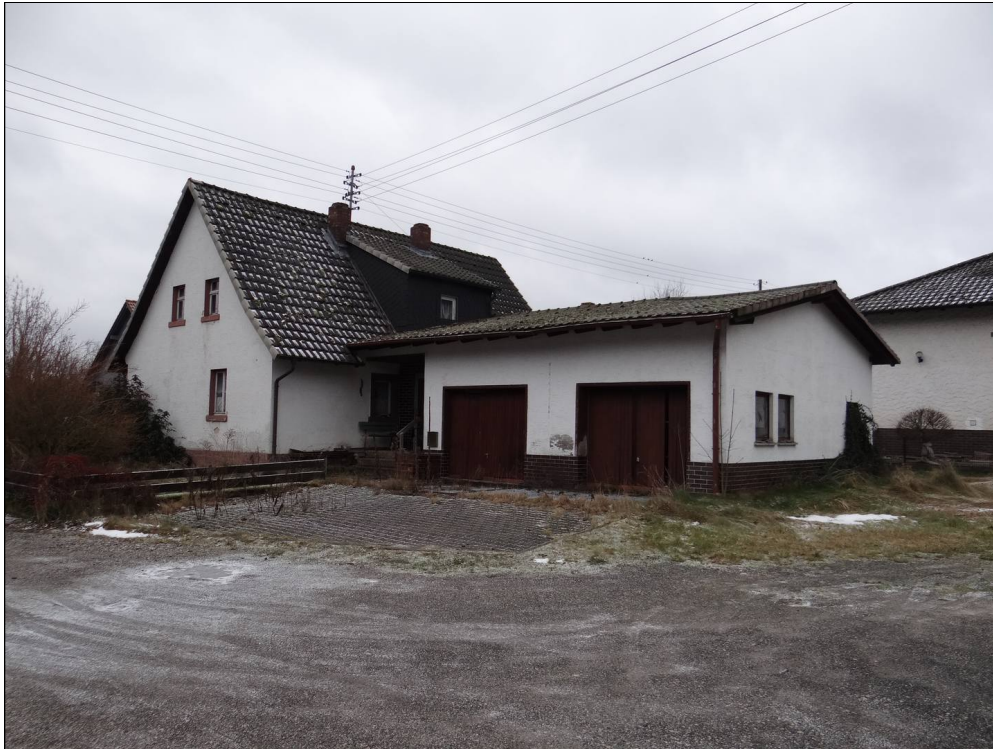
Bild 1: Blick auf das Wohngebäude mit Anbau von Nord-Osten

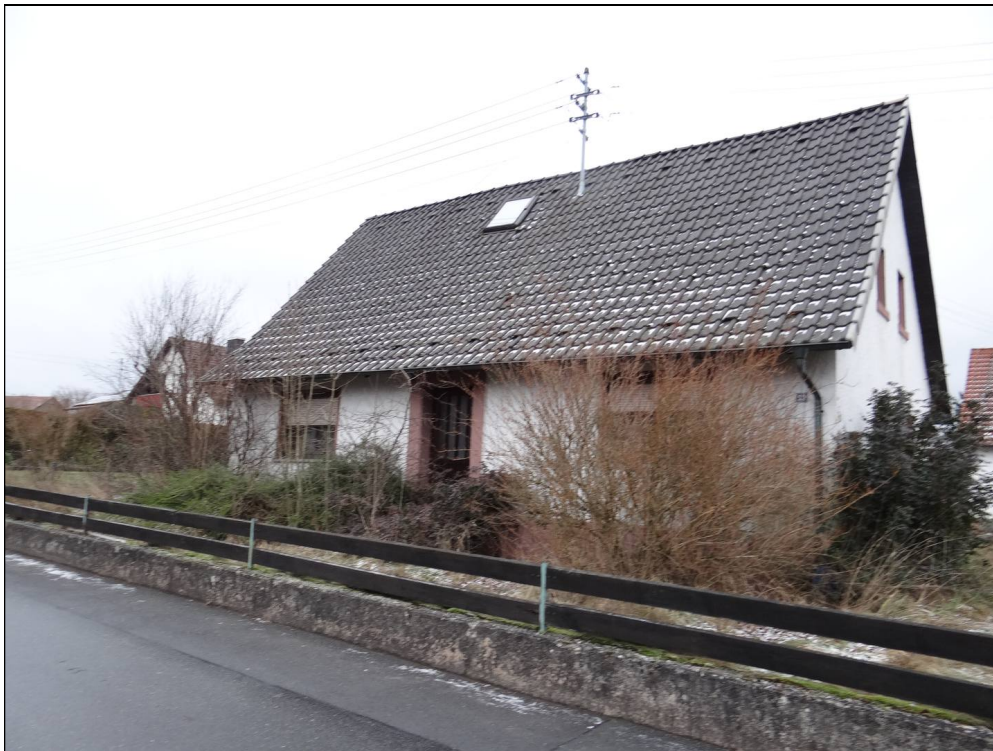
Bild 2: Süd-Ost-Ansicht
