GUTACHTEN

AZ: 3 K 13/23; über den Verkehrswert nach § 194 BauGB - zum Wert-
ermittlungstichtag 26.05.2023 – der Grundstücke Fl.Nr. 408,
Fl.Nr. 408/2 u. Fl.Nr. 408/3 der Gemarkung Rottenbach,
Nähe Steinbruchweg, 96486 Lautertal-Rottenbach

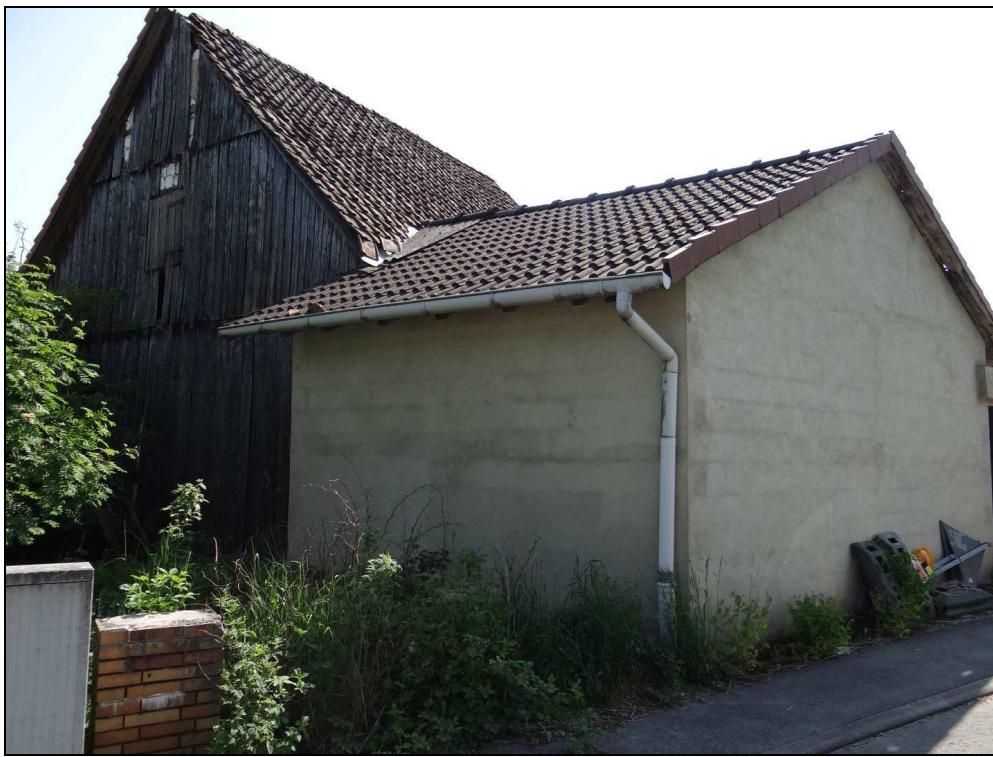
Bild 2: West-Ansicht der Gebäude Fl.Nr. 408/3

- Fassade bzw. Außenbauteile weisen stellenweise erhebliche Witterungs- bzw. Verschleißmerkmale auf
- Holz-Fassadenschalung und Dacheindeckung stellenweise reparaturbedürftig (z.T. Fehlstellen in Dacheindeckung, schadhafte Dachziegel etc.)
- Holzbauteile teils mit Feuchtigkeitsmerkmalen behaftet
