RICHARD SAUER
ARCHITEKT DIPL.-ING. (UNIV. + FH)

EXPOSÉ

AZ: 3 K 30/24; über den Verkehrswert nach § 194 BauGB - zum Wert-
ermittlungstichtag 14.02.2025 – des Grundstücks Fl.Nr. 472/3
der Gemarkung Grub am Forst, Waldstraße 12,
96271 Grub am Forst

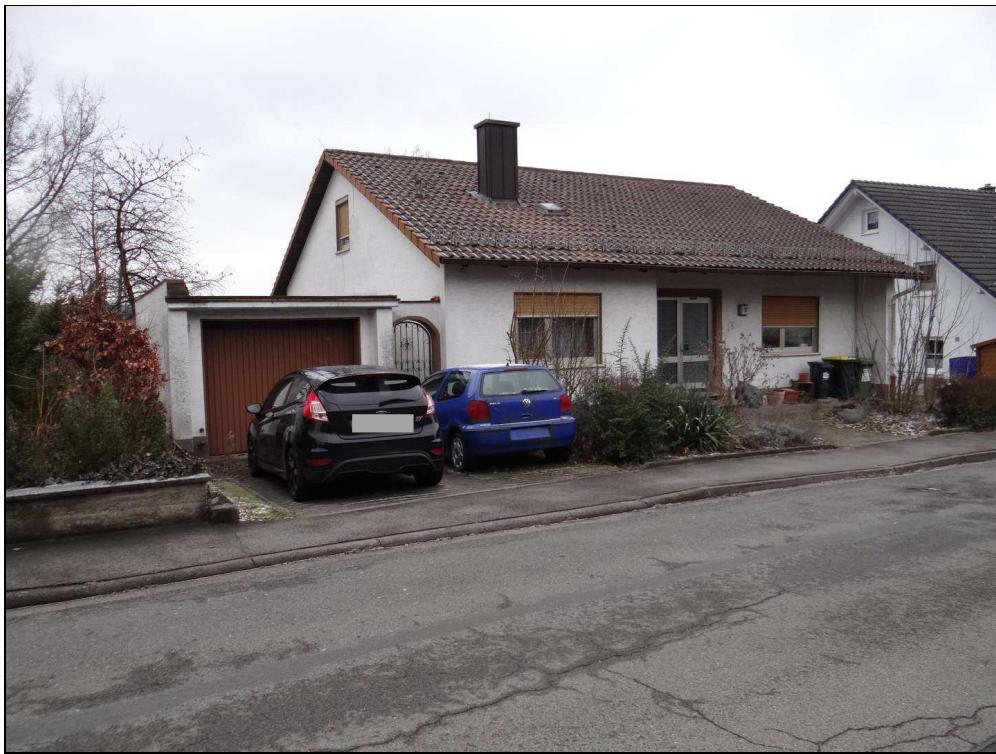
Bild 1: Blick auf das Anwesen von Norden

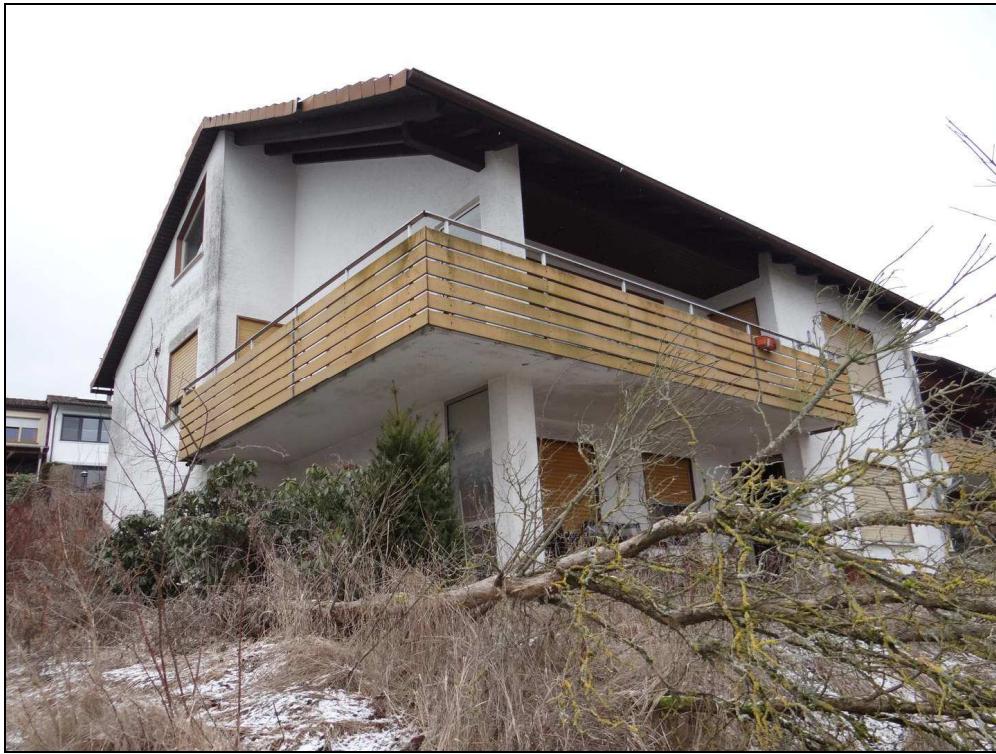
Bild 2: Süd-Ansicht

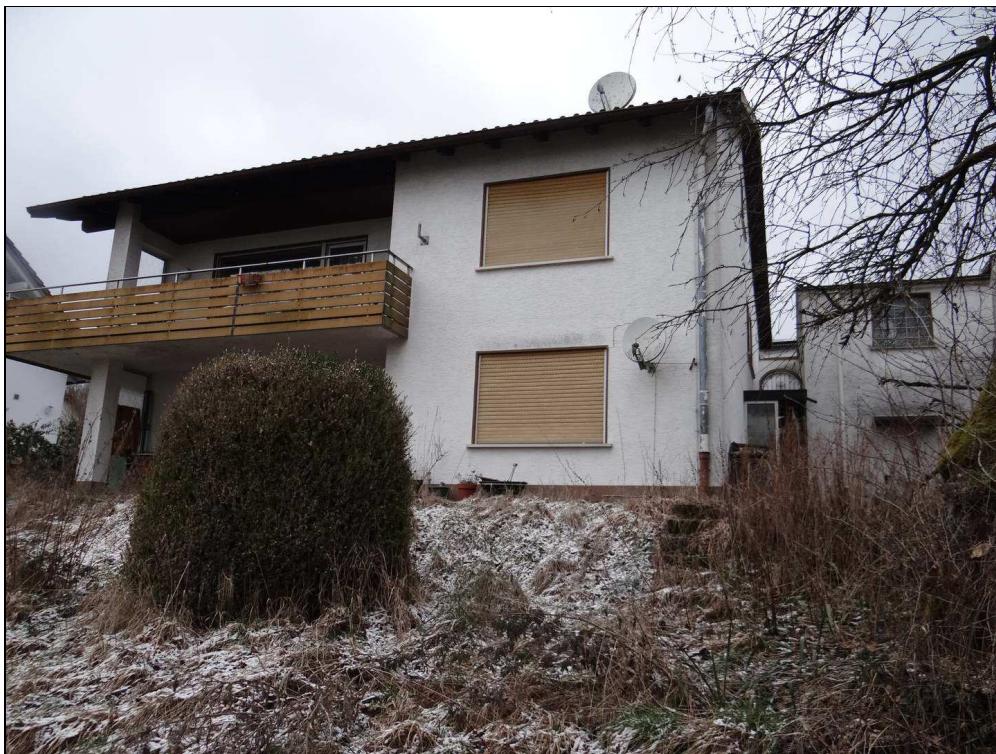
Bild 3: Süd-Ost-Ansicht

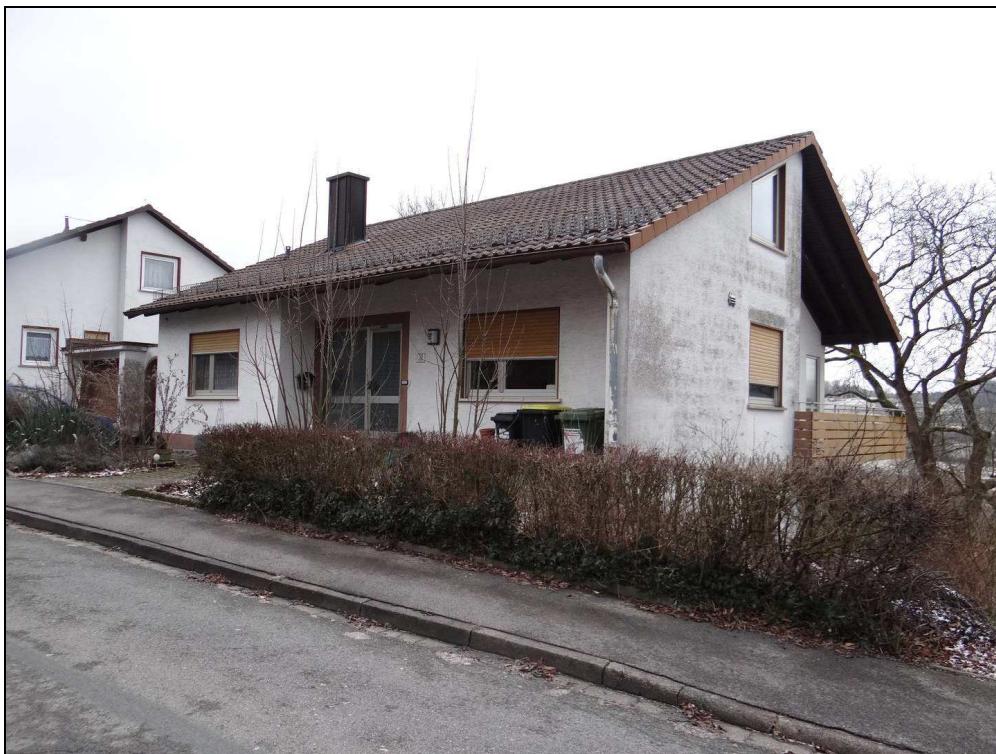
Bild 4: West-Ansicht
