Flurstück: 3414  
Gemarkung: Haldfling

Gemeinde: Markt Wallersdorf  
Landkreis: Dingolfing-Landau  
Bezirk: Niederbayern

## Anlage 4.0

**Ortstermin am  
01.08.2024**

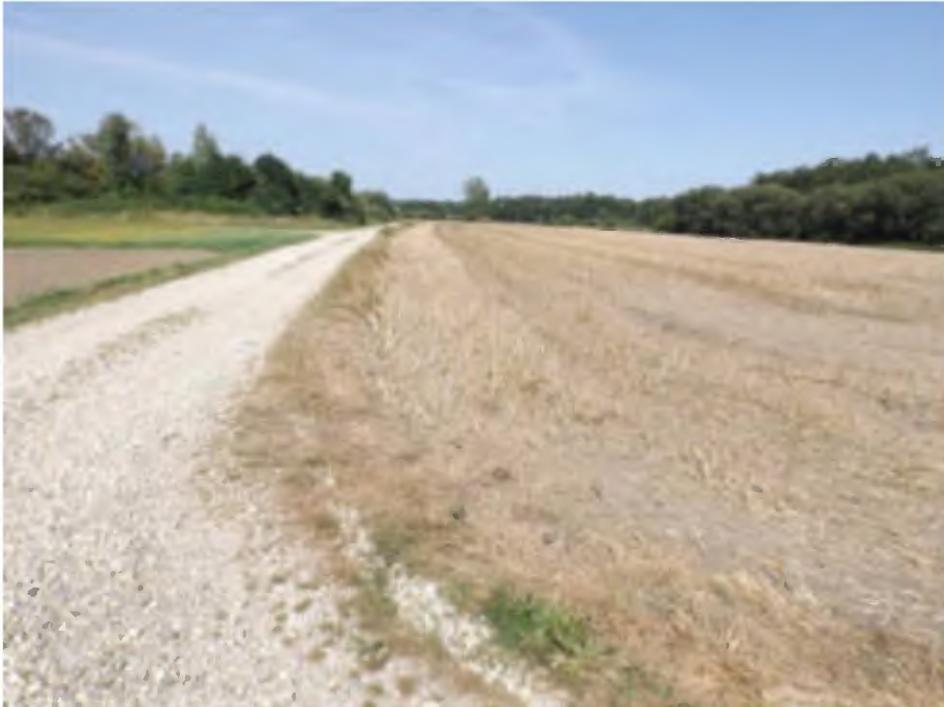
**Bild Nr. 1**

Acker, eben bis leicht  
gewellt

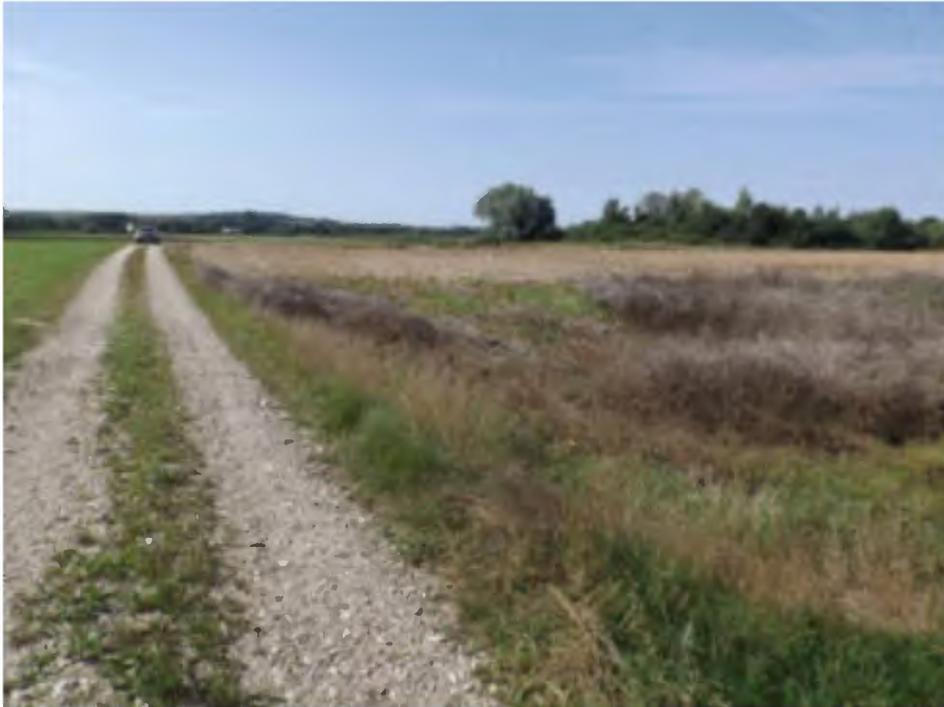
### Bild Nr. 5

Im Randbereich  
wurde der Raps  
nicht geerntet, weil  
es vermutlich zu  
nass war.

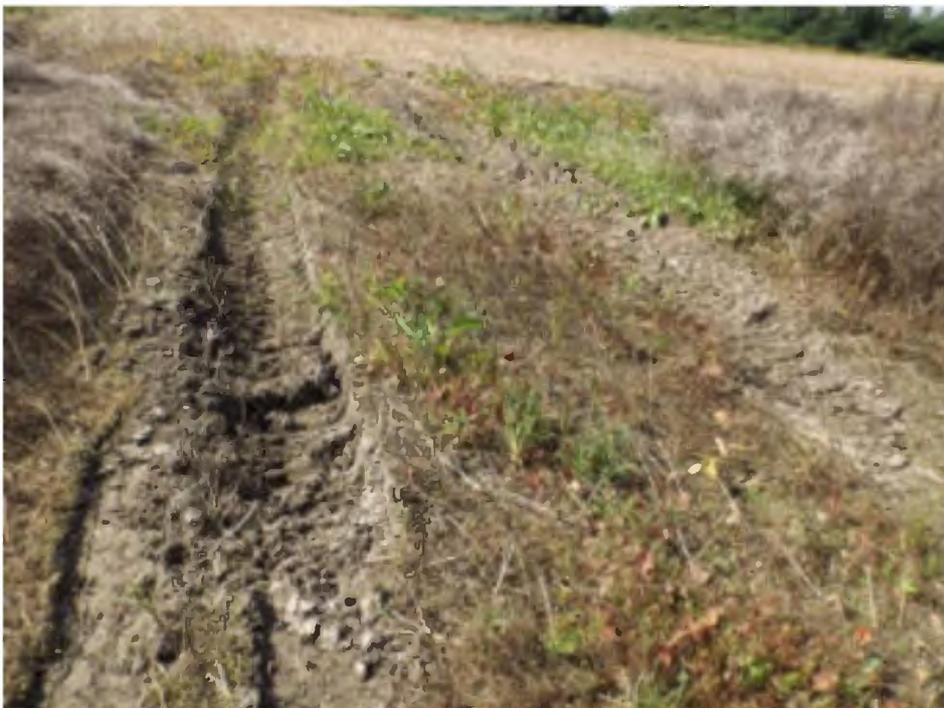
### Bild Nr. 6

Boden leicht  
feucht, tiefe  
Fahrspuren

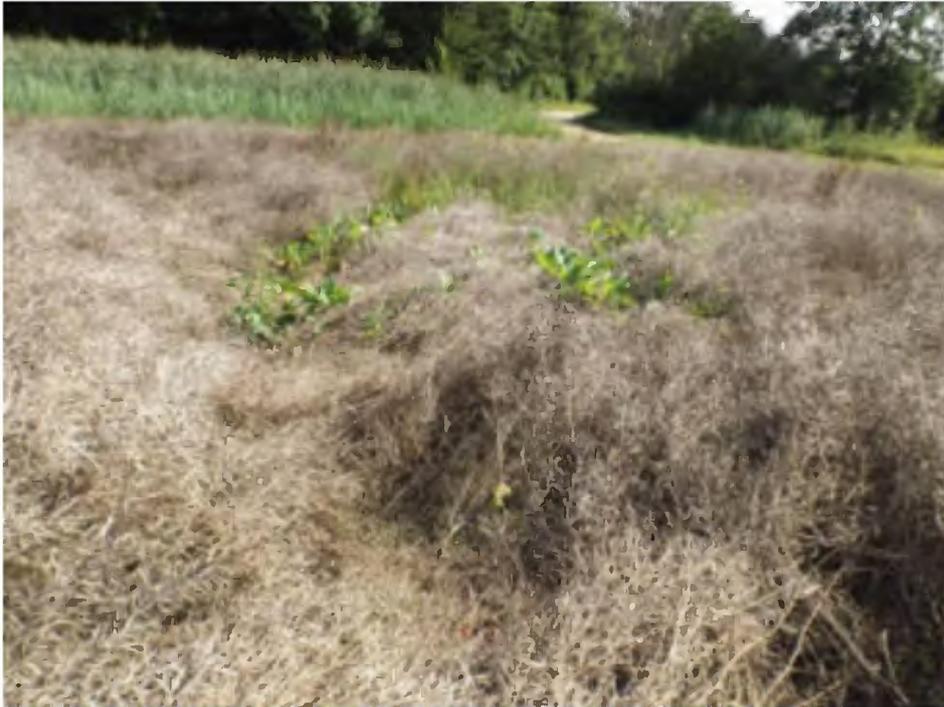
**Bild Nr. 7**

Im nordöstlichen Teil wurde der Raps nicht geerntet, weil es vermutlich zu nass war.

Verunkrautung mit Ampfer

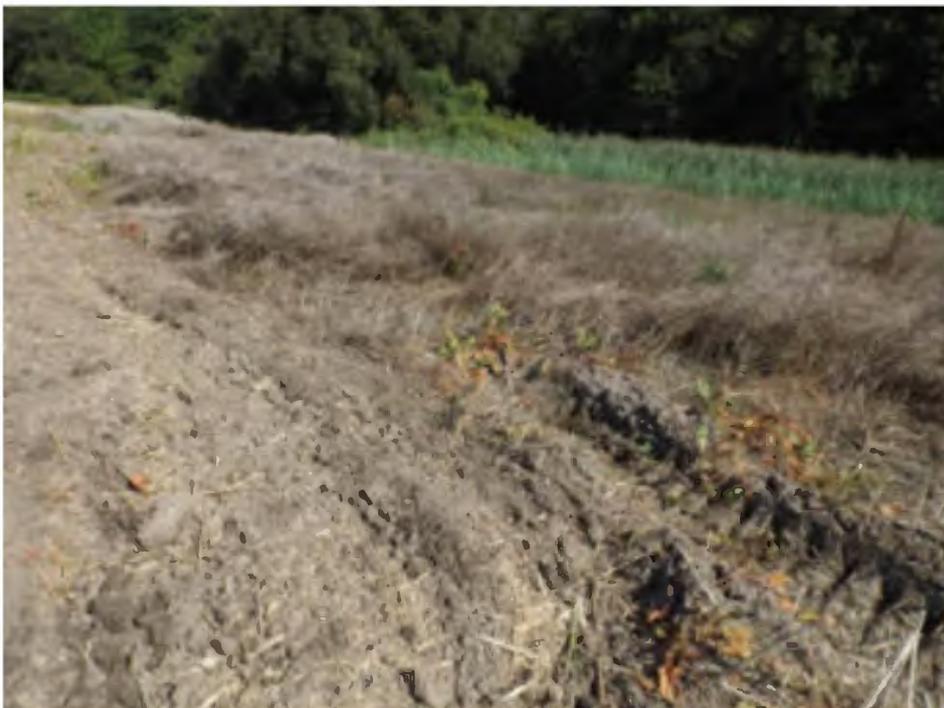
**Bild Nr. 8**

Boden leicht feucht, tiefe Fahrspuren

Raps hier (noch) nicht geerntet

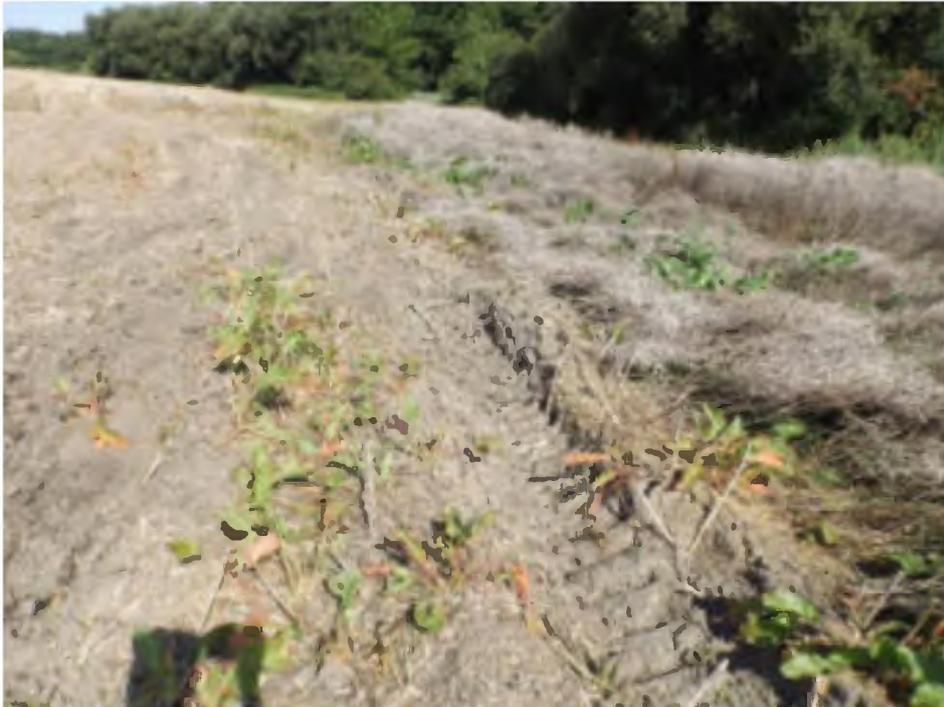
**Bild Nr. 9**

Nordöstlicher und  
nördlicher Teil mit  
noch stehendem  
Raps

Relativ starke  
Verunkrautung mit  
Ampfer

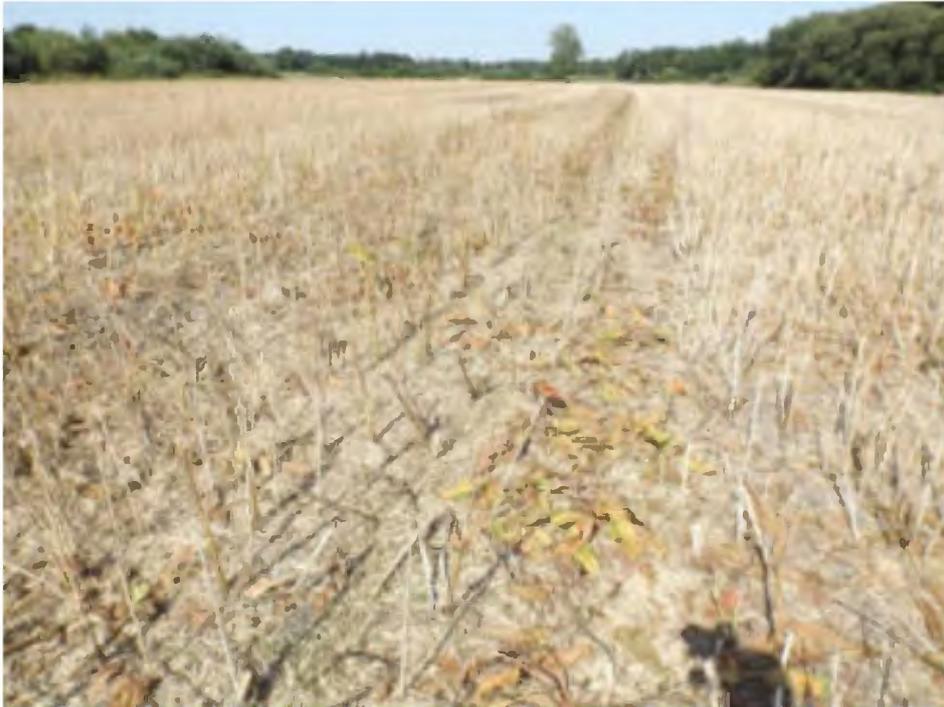
### Bild Nr. 11

Relativ starke  
Verunkrautung mit  
Ampfer

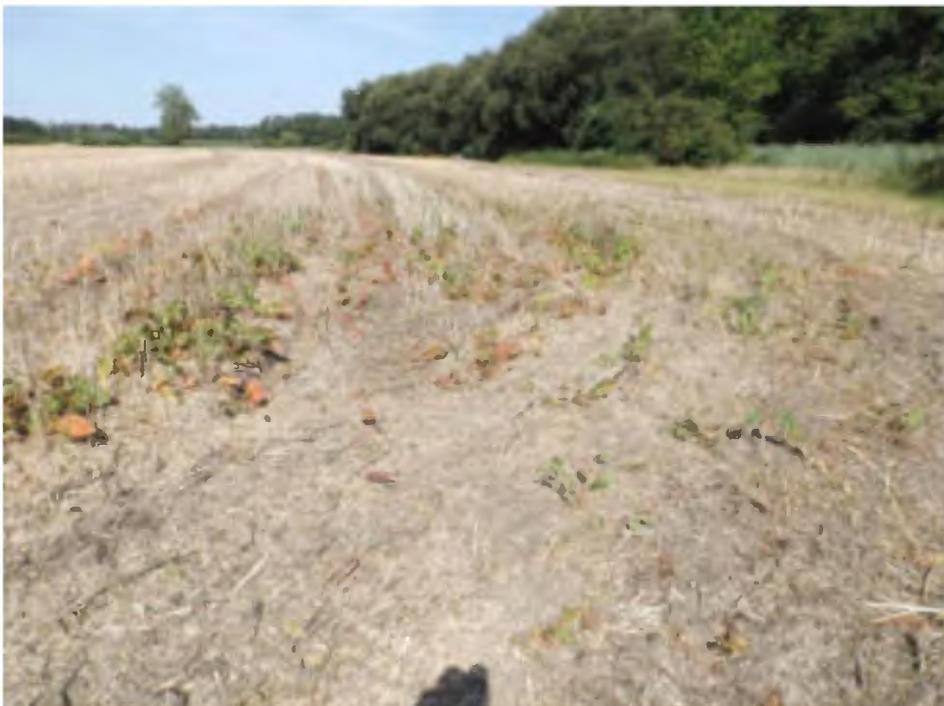
### Bild Nr. 12

Relativ starke  
Verunkrautung mit  
Ampfer

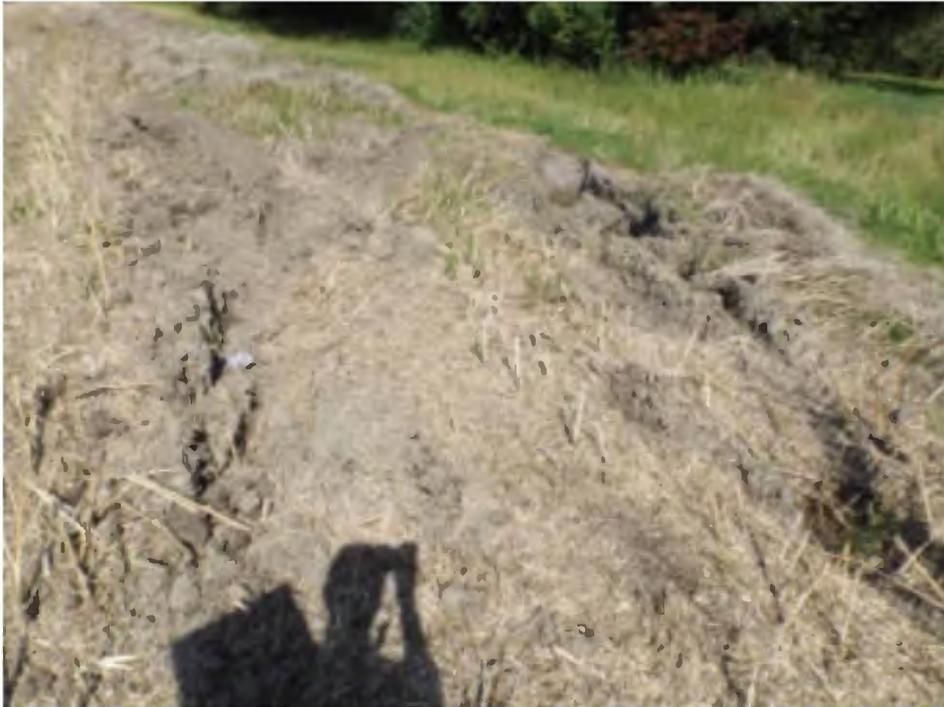
**Bild Nr. 13**

Tiefe Fahrspuren,  
z.T. Wasser in den  
Fahrspuren

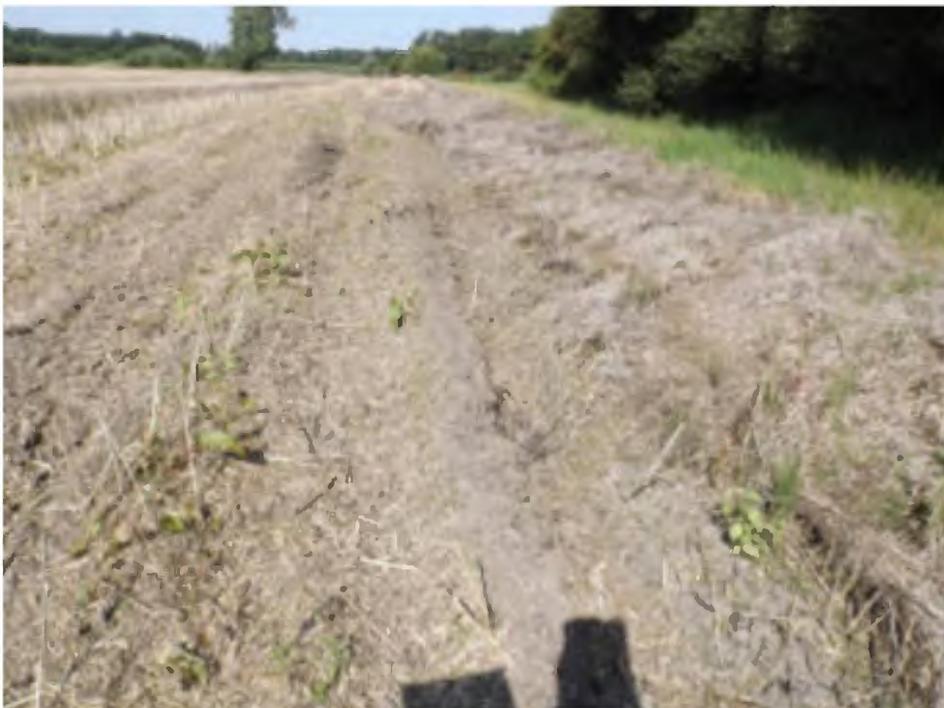
**Bild Nr. 14**

Relativ starke  
Verunkrautung mit  
Ampfer

Zum Teil tiefe  
Fahrspuren, z.T.  
steht Wasser in  
den Fahrspuren

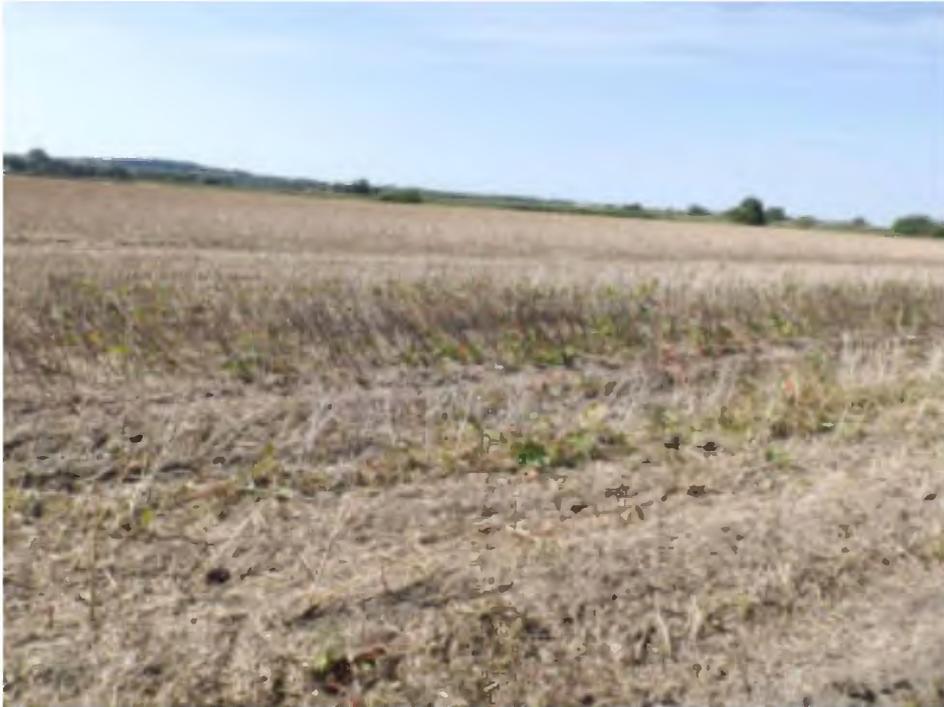
**Bild Nr. 15**

Acker mit  
Verunkrautung,  
v.a. Ampfer und  
Ackerwinde u.a.

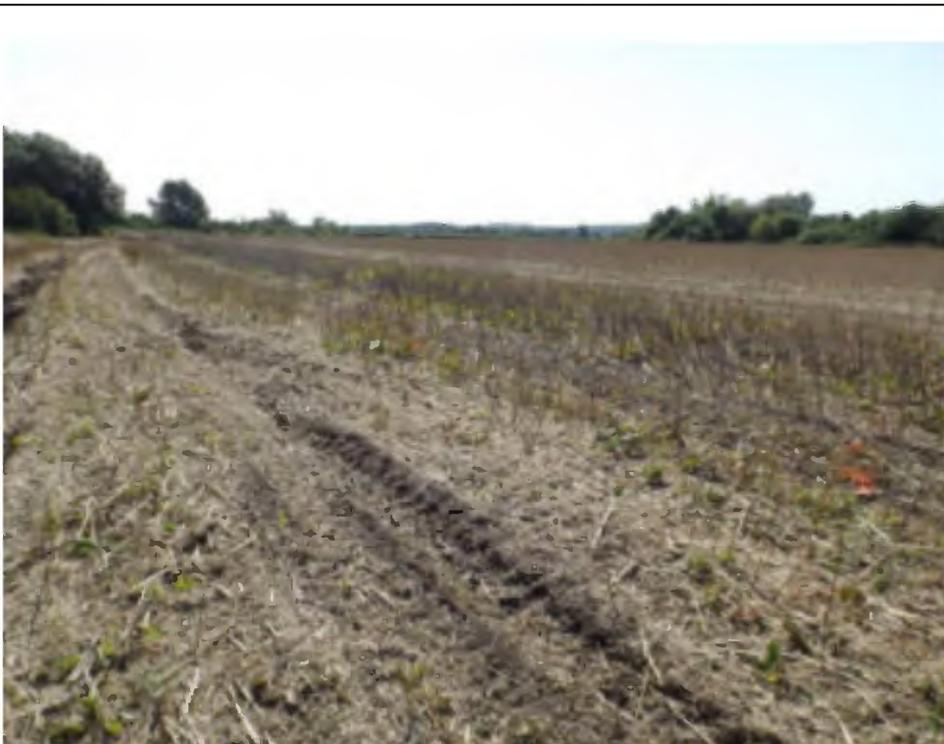
**Bild Nr. 16**

Acker mit  
Verunkrautung

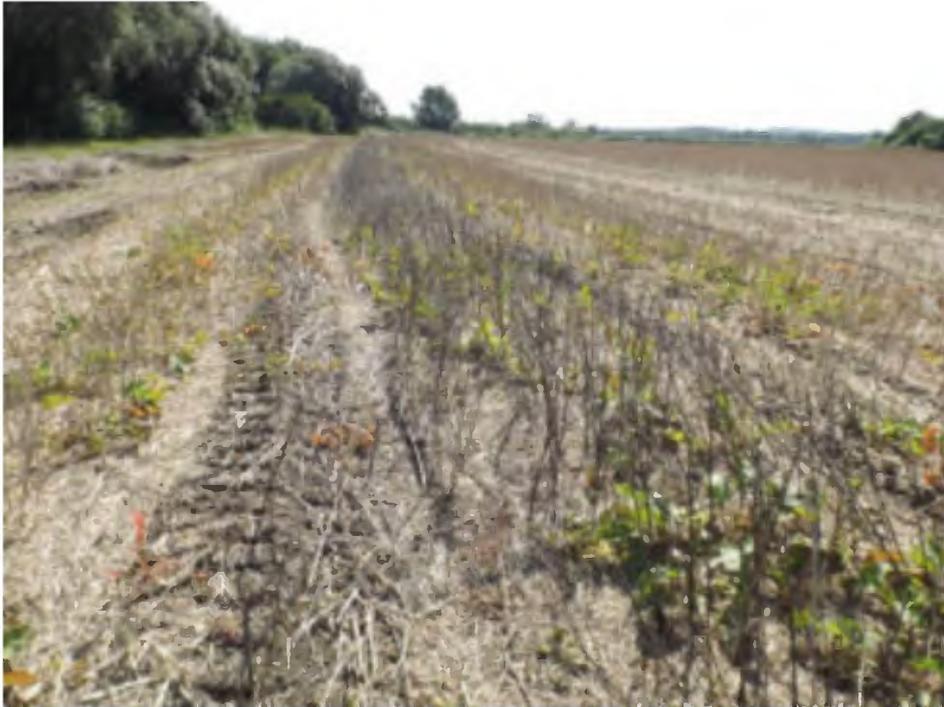
**Bild Nr. 17**

Im nördlichen Randbereich, aber auch ein Stück weiter südlich starke Ampferverunkrautung

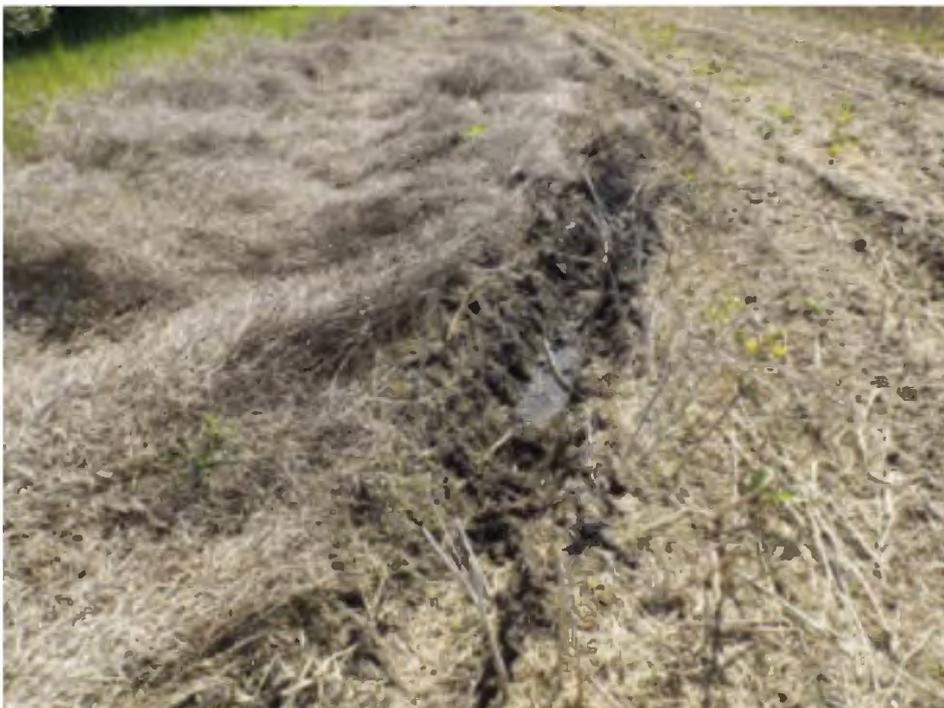
**Bild Nr. 18**

Tiefe Fahrspuren, z.T. auch mit aufstehendem Wasser in den Fahrspuren

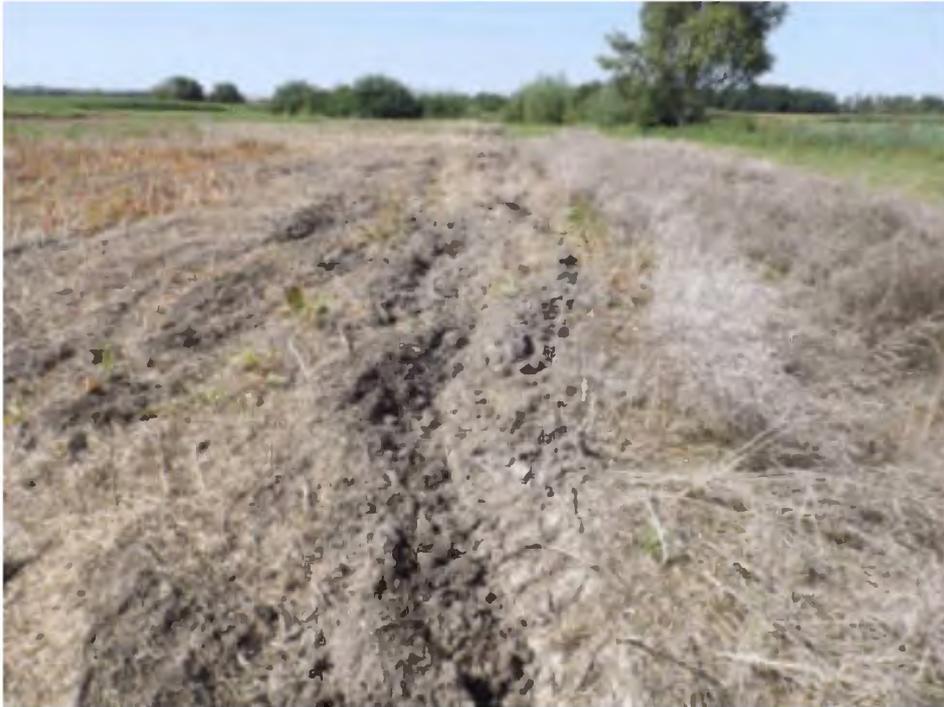
### Bild Nr. 19

Tiefe Fahrspuren,  
Raps im Rand-  
bereich (noch)  
nicht geerntet

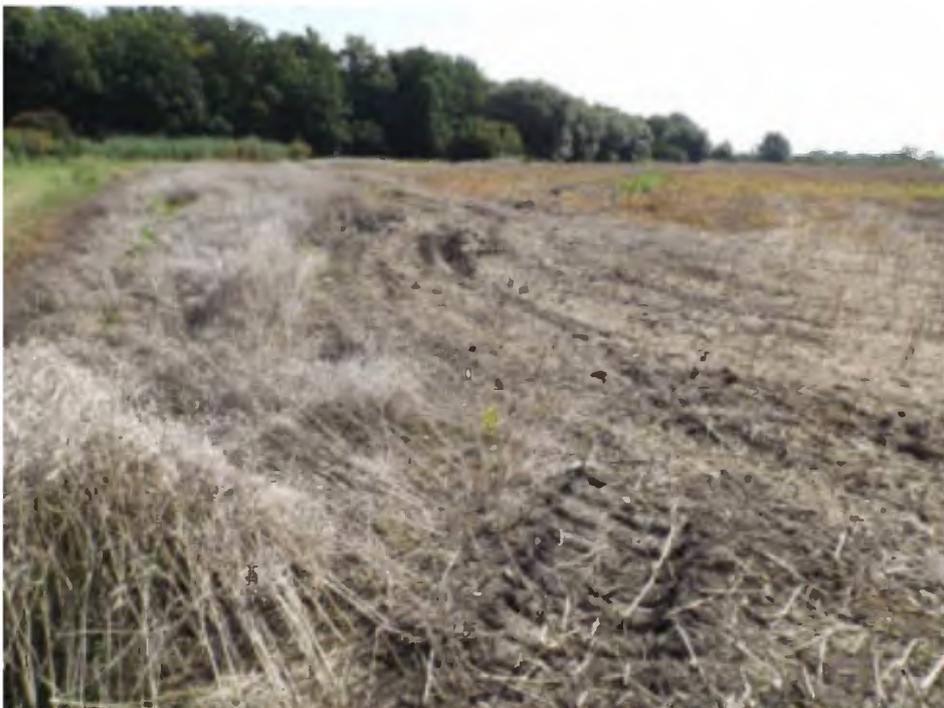
### Bild Nr. 20

Tiefe Fahrspuren,  
Verunkrautung

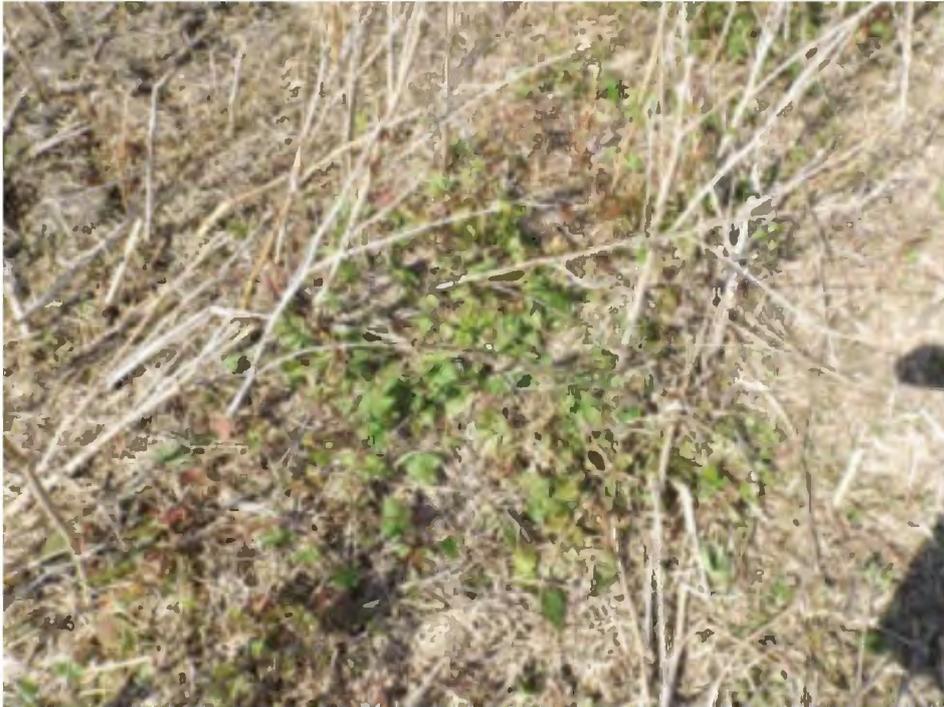
**Bild Nr. 21**

auch Ampferverunkrautung, aber auch Ackerwinde (sehr stark ausgeprägt)

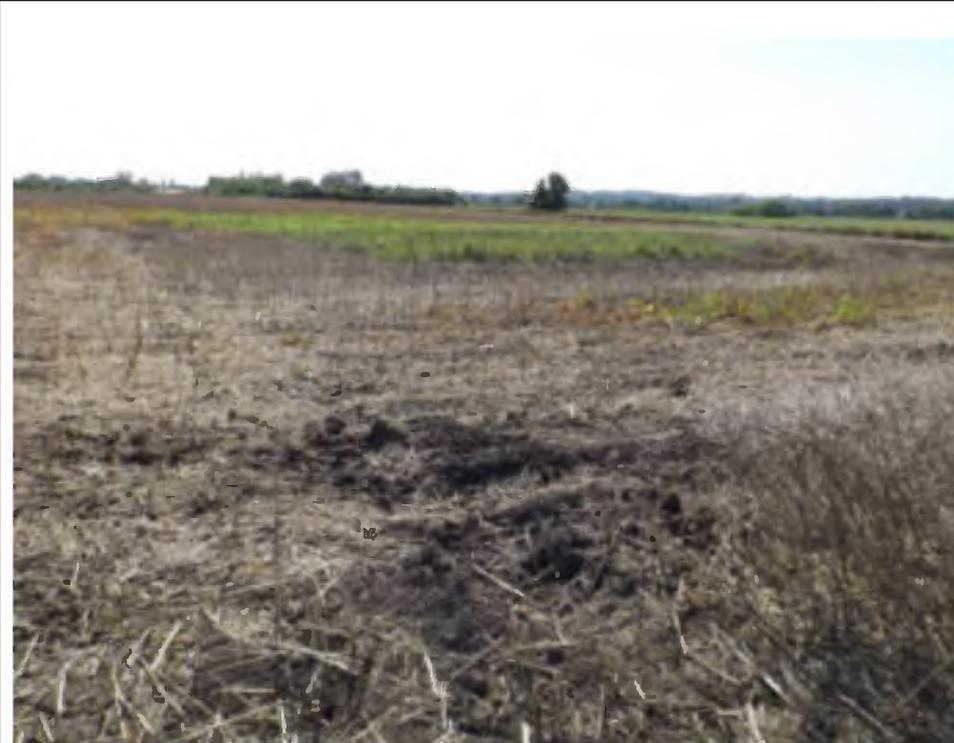
**Bild Nr. 23**

Im westlichen Teil  
auch noch tiefe  
Fahrspuren im  
Randbereich,  
Verunkrautung v.a.  
mit Ampfer, Acker-  
winde u.a.

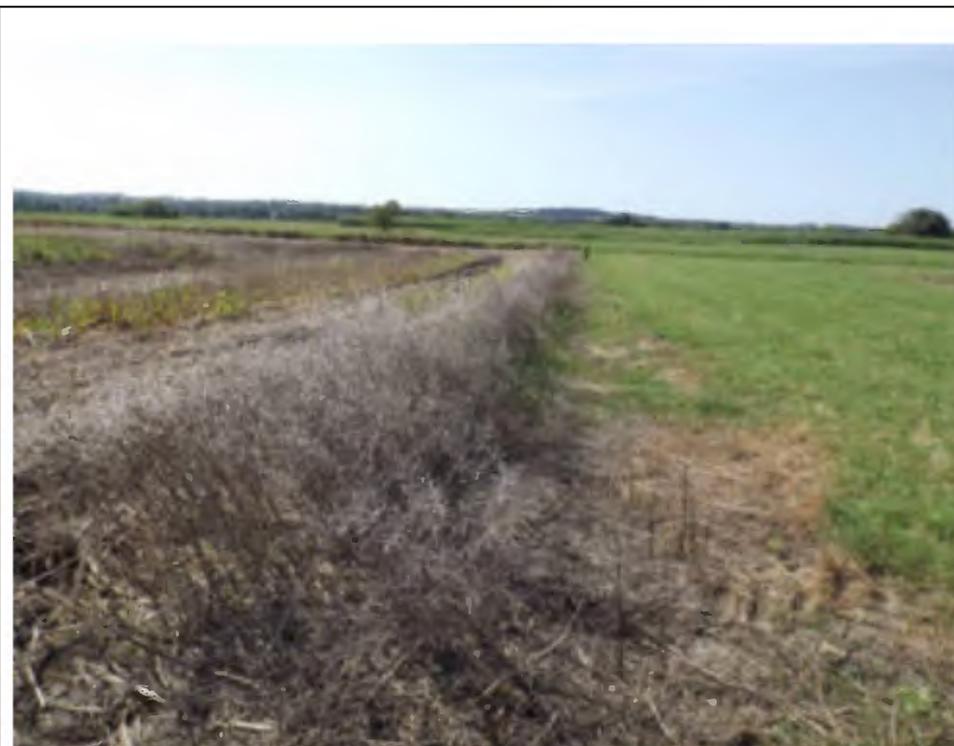
**Bild Nr. 24**

Im Randbereich  
noch Raps  
vorhanden

Verunkrautung  
auch auf dem  
Vorgewende

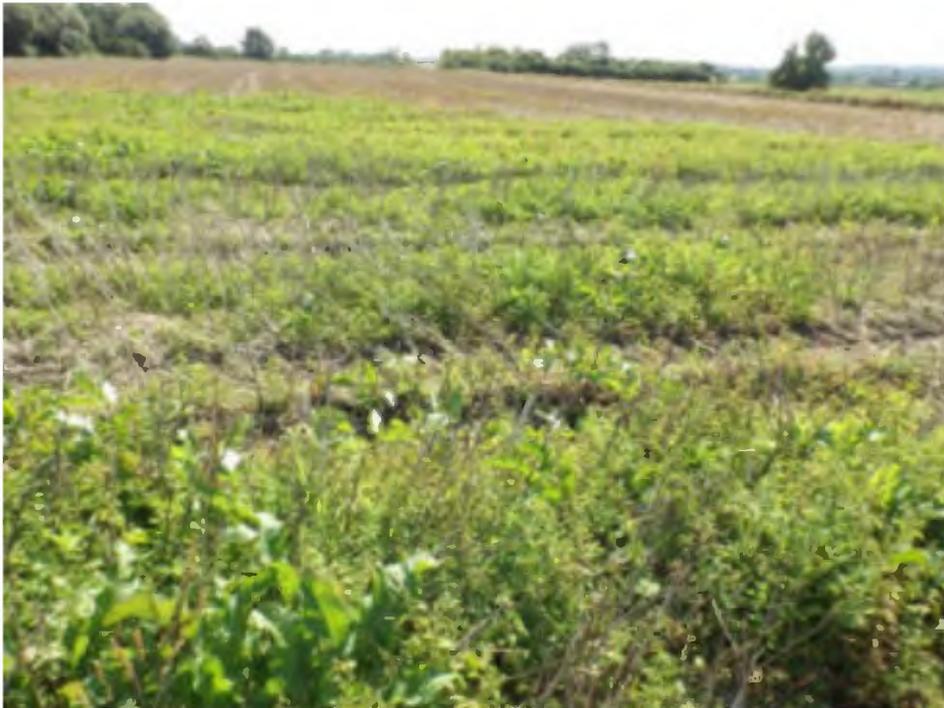
### **Bild Nr. 25**

Im westlichen Teil,  
v.a. östlich vom  
Vorgewende starke  
Verunkrautung,  
Ampfer, Ackerwin-  
de und andere  
Unkräuter.

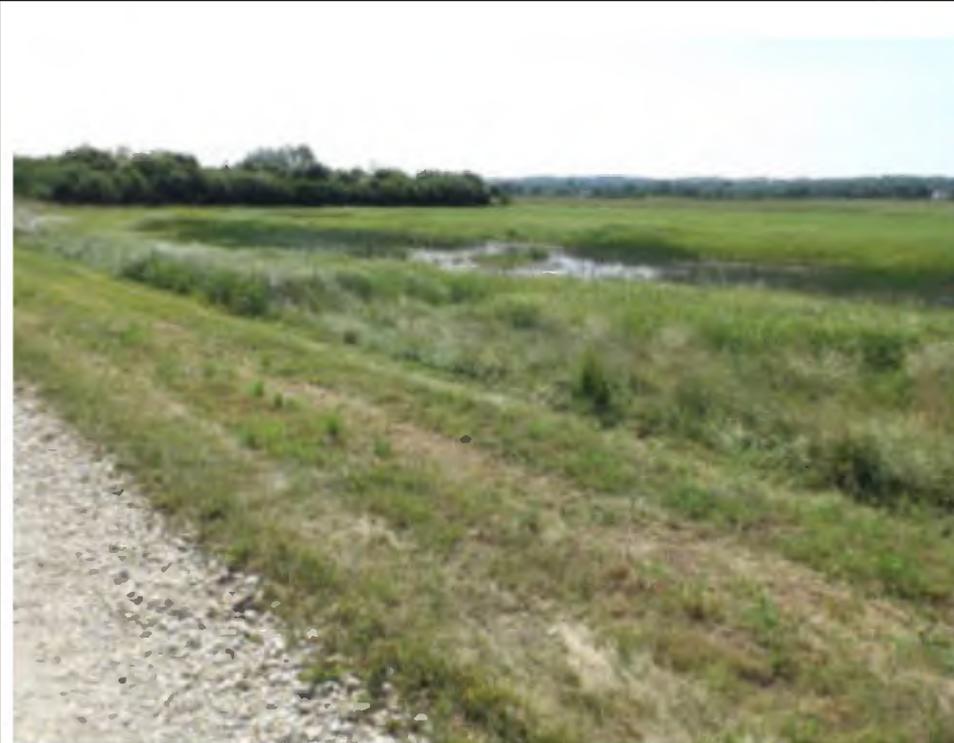
**Bild Nr. 27**

Grünlandfläche liegt tiefer als Kiesschotterweg, aufstehendes Wasser, schilfähnlicher Bewuchs

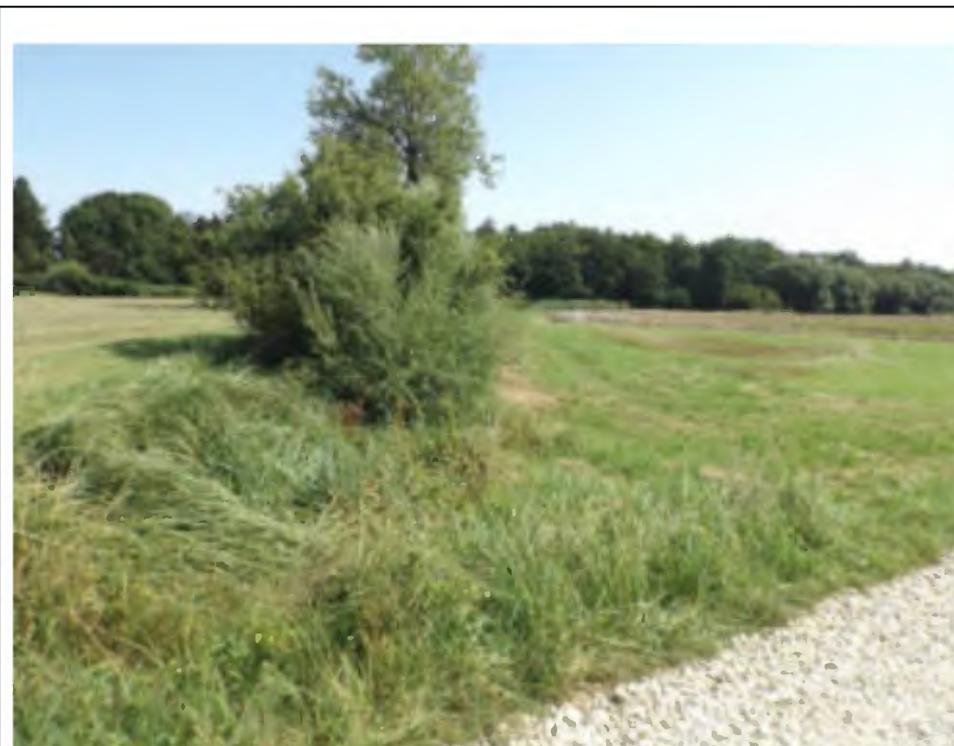
**Bild Nr. 28**

Nach Westen Grünland und Gehölzsaum mit Feuchteanzeigern und wasserführendem Graben

Geländestufe nach Westen hin: Ackerflächen im Westen ca. 1 m höher als Flurstück Nr. 3414 und als die an Flurst. Nr. 3414 westlich anschließende Dreiecksgrünlandfläche
