## **Sachverständigenbüro Bär**

**Geschäftszeichen: 3 K 79/25**

### Auszug aus dem **Verkehrswertgutachten**

**Einfamilienwohnhaus mit Doppelgarage,  
Schlehenweg 12 in 92331 Parsberg, Fl.-Nr. 654/6, Gemarkung Parsberg**

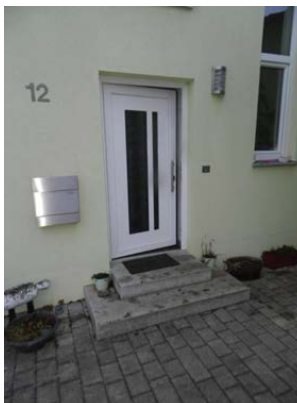
Hauseingang

Der Zugang von der öffentlichen Verkehrsfläche erfolgt über die befestigte Wegefläche bzw. Zufahrt zur Garage, welche mit Betonsteinpflaster befestigt ist; vor der Haustüre sind zwei Stufen mit Eingangspodest gegeben; die Hauseingangstüre ist ein Kunststoffelement mit Isolierverglasung, Drückergarnitur mit Zylinderschloss (Mehrfachverriegelung) und außenseitigem Edelstahlhängriff;

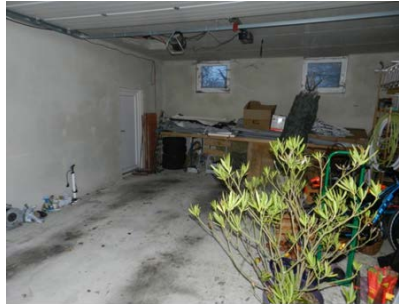
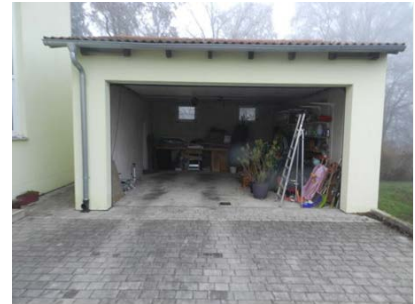
Es ist eine Doppelgarage vorhanden mit größerer Raumhöhe. Die Garage verfügt über einen Betonboden, der endgültige Bodenbelag ist nicht hergestellt, so dass hier bei der Einfahrt eine geringe Kante nach unten vorhanden ist. Weiter verfügt die Garage außen über einen farbigen Reibputz. Die Innenwände sind verputzt, ohne weiteren Anstrich. Es ist eine Betondecke zum Dachboden vorhanden, die Fugen der Filigrandecken sind hier nicht gespachtelt. Weiter ist zum Dachboden der Garage eine Öffnung in der Betondecke vorhanden, eine Treppe oder dergleichen ist hier nicht gegeben. Rückwärtig sind zwei Kunststofffenster mit Isolierverglasung vorhanden, weiter ist seitlich eine Nebeneingangstüre als Kunststofftüre mit Drückergarnitur und Zylinderschloss gegeben. Im Zufahrtsbereich ist ein elektrisch betriebenes Sektionaltor vorhanden.
