Auszug aus dem

Verkehrswertgutachten nach § 194 BauGB über den Verkehrswert des **Einfamilienhauses mit Einliegerwohnung und Doppelgarage** in **90559 Burgthann, Bucher Straße 6**

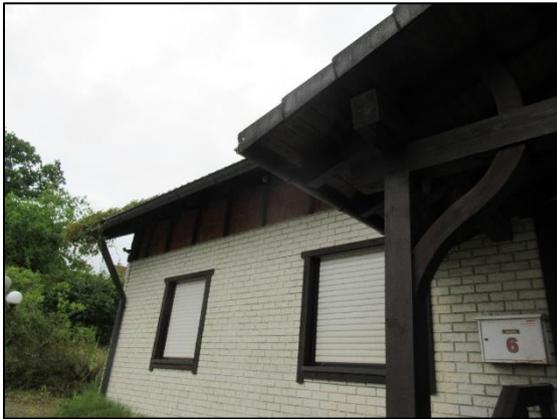
Fassade: Gewerk teilweise nicht fertiggestellt.
Gewerke Holz teilweise zu überarbeiten.

Fassade – Verblendung fehlt

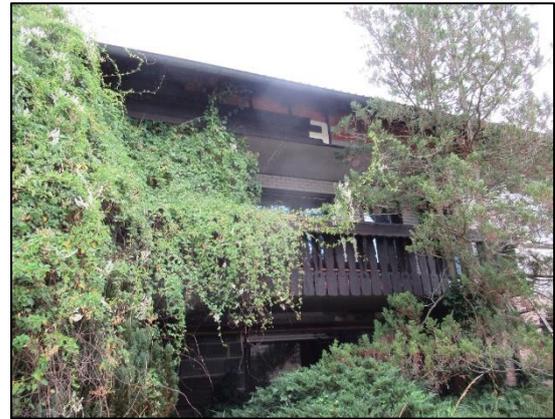
Fassade – Verblendung fehlt

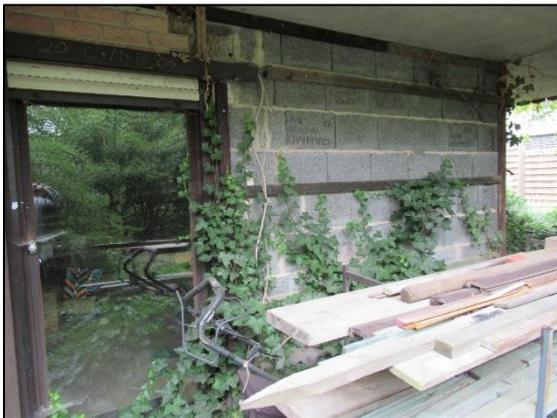
Fassade – Verblendung fehlt
