**KURZEXPOSÉ ZUM  
 VERKEHRSWERTGUTACHTEN**

vom 29. April 2022  
 Gutachten 2126

**für das Anwesen  
 in 91154 Roth-Heubühl, Guggenmühler Weg 8**

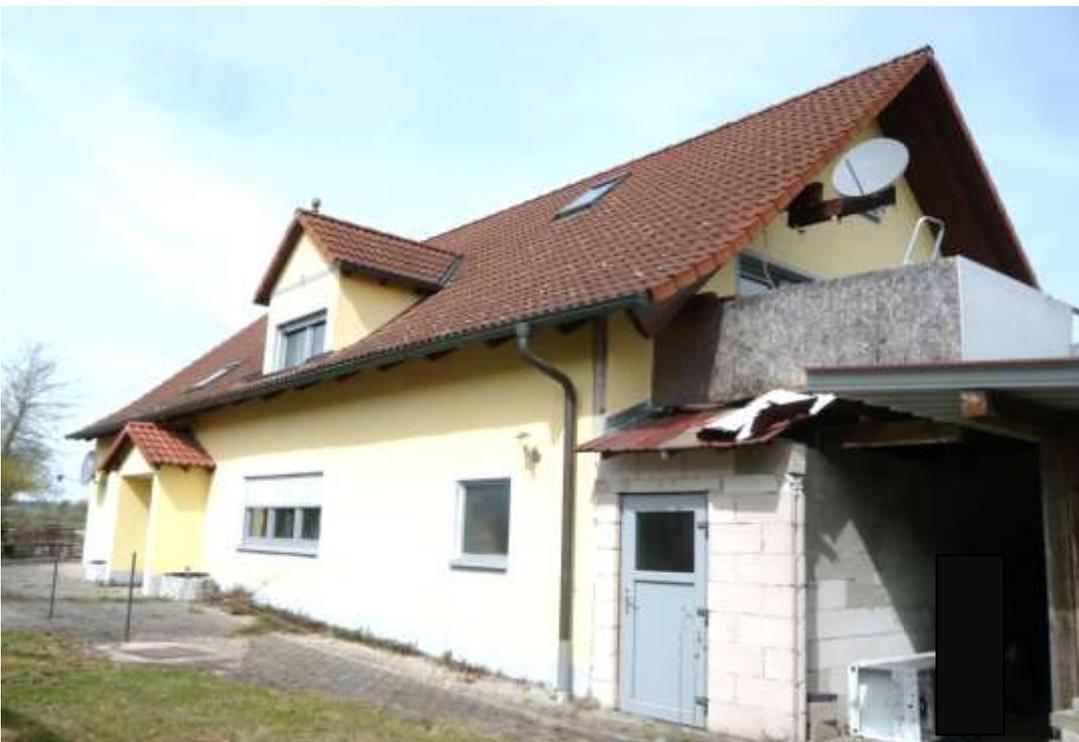
Unterhaltsanstau besteht teils bei den Wandverkleidungen, insbesondere im DG sind begonnenen Arbeiten ins Stocken geraten. Beim erdgeschossigen Anbau fehlen die Putzarbeiten. Die Außenanlagen sind vernachlässigt, hier hat sich teils Bauschutt angesammelt.

**Ansicht Wohnhaus mit erdgeschossigem Anbau (unverputzt) und Holzschuppen von Südosten**

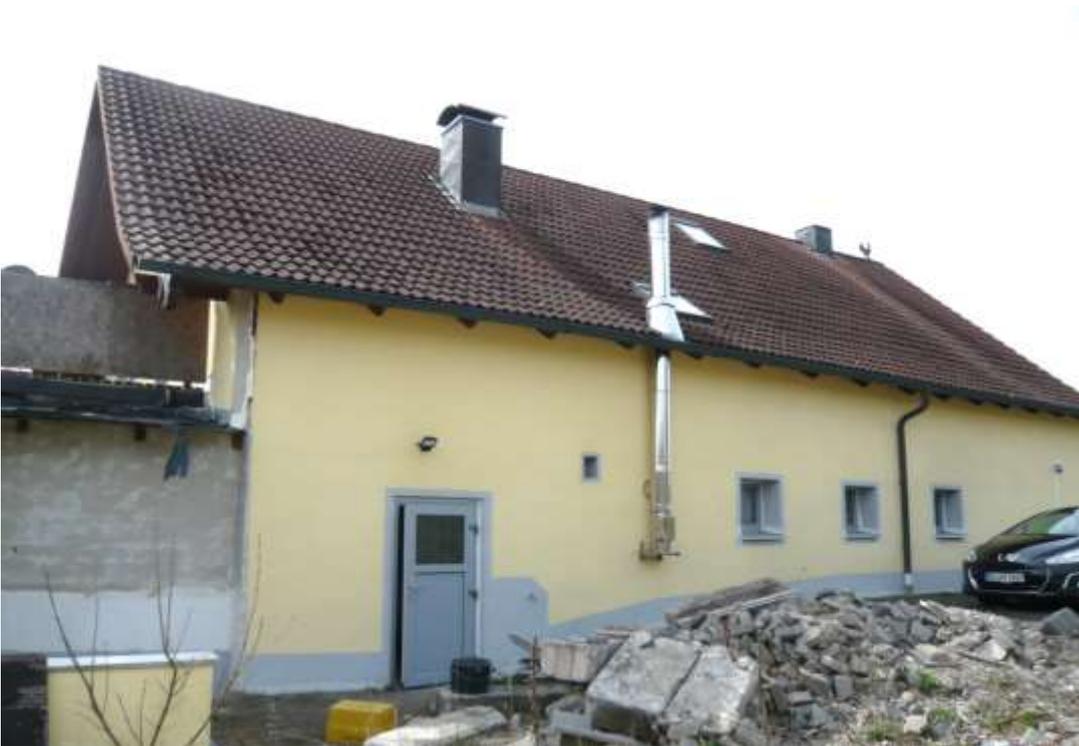
**Ansicht Wohnhaus mit Erdgeschossigem Anbau (fehlender Oberputz) von Norden**

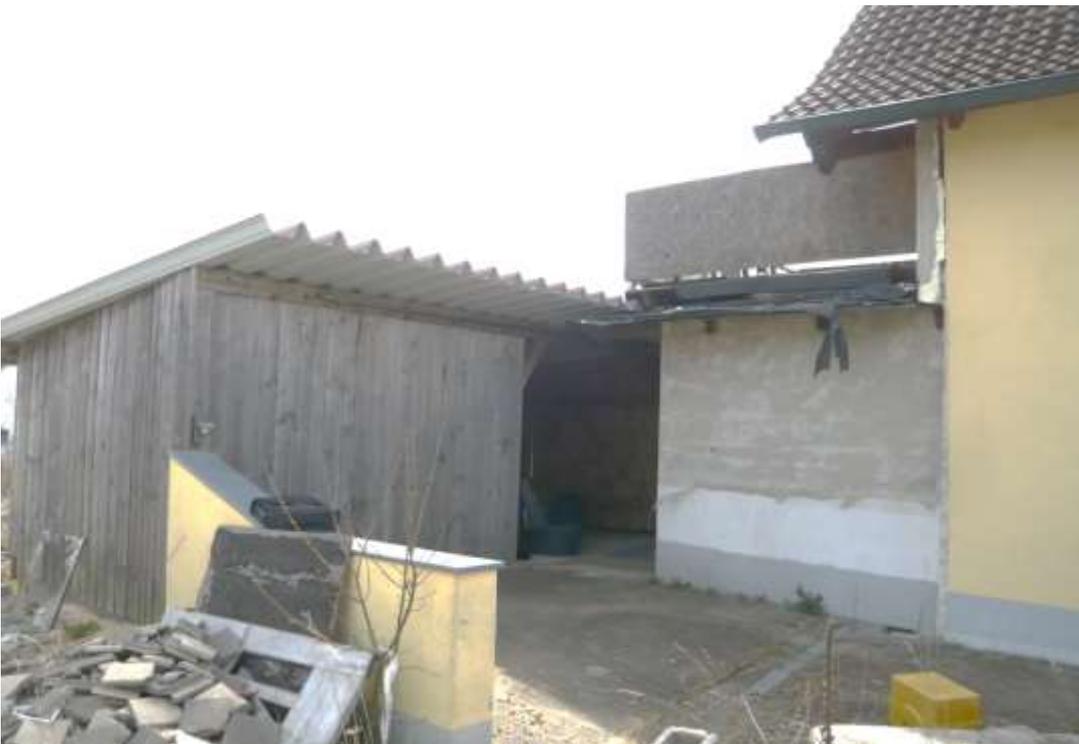
**Ansicht Holzschuppen und Erdgeschossiger Anbau (fehlender Oberputz) von Nordwesten**

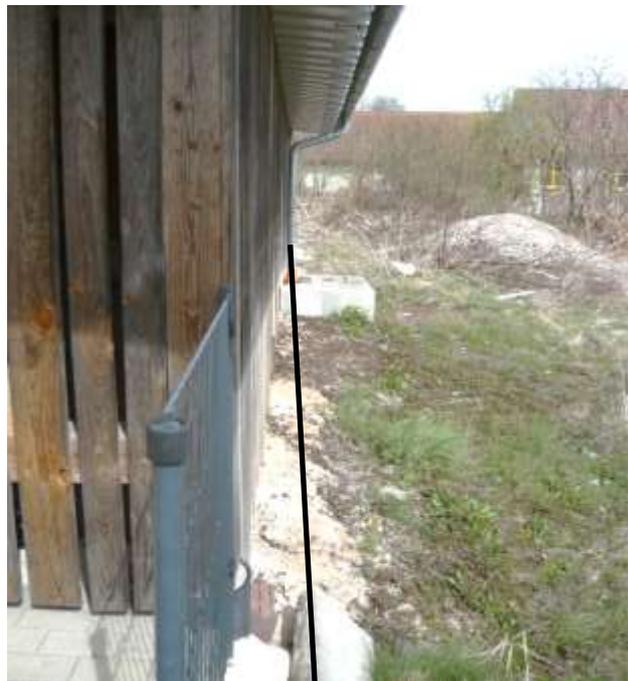
Im Bereich des Holzschuppens besteht ein Überbau auf das östlich angrenzende Flurstück, der Dachüberstand sowie ein Regenwasserschacht erstrecken sich weitgehend auf das Fremdgrundstück. Außerdem sind die rechtlichen Grundstücksgrenzen im Norden und Süden in Natur nicht erkennbar und weichen von der Gartenmauer beim Freisitz und den Pflasterflächen ab.

**Überbau des östlich angrenzenden Grundstücks durch Dachüberstand und Dachwasserschacht**

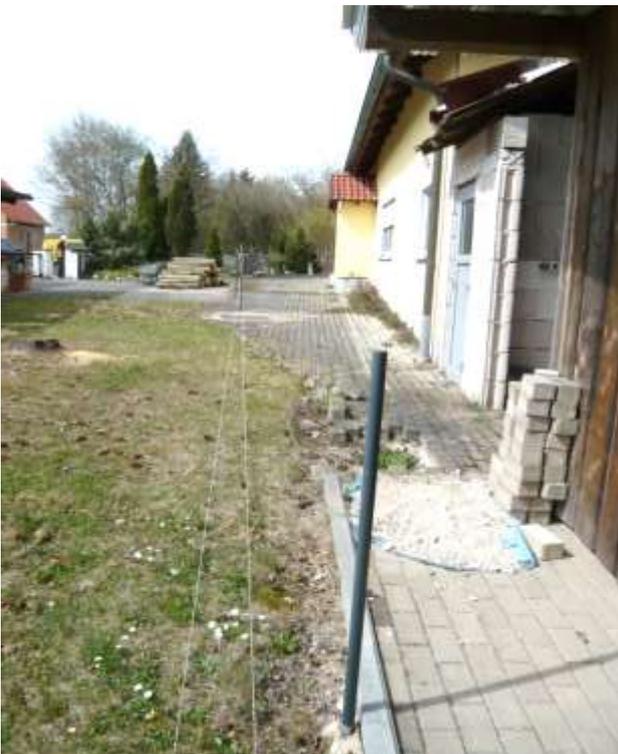
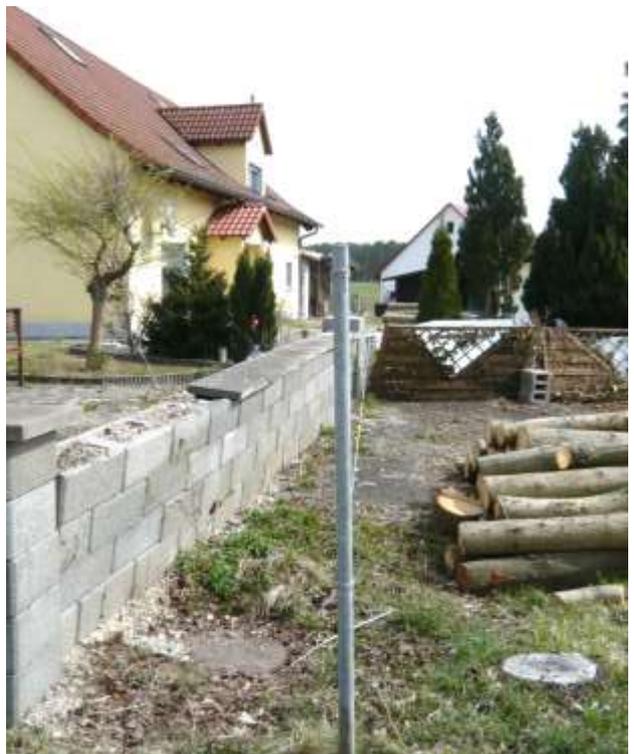
**von Natur abweichender Grenzverlauf bei Südgrenze (Schnur entspricht ungefährem Grenzverlauf)**  
**Blick nach Westen**

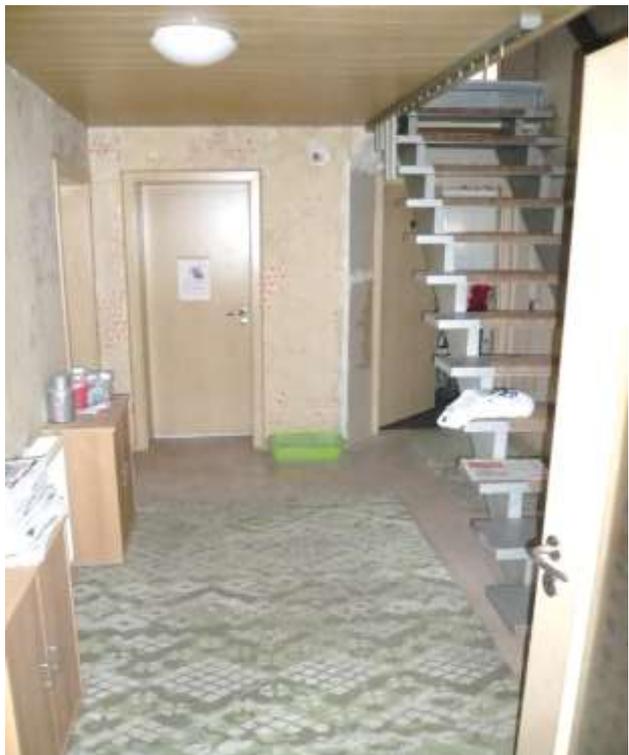
### Diele - fehlende Absturzsicherung bei Treppe

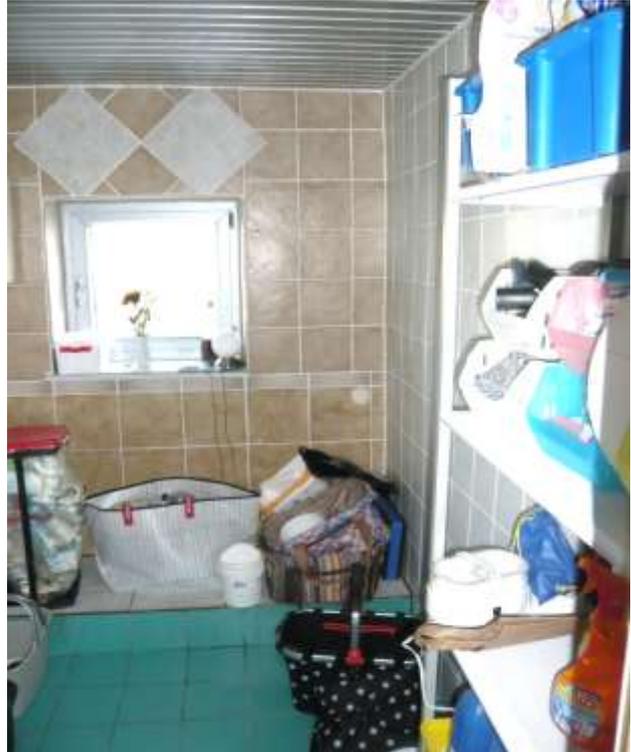
**Speis - unterschiedliche Fliesen**

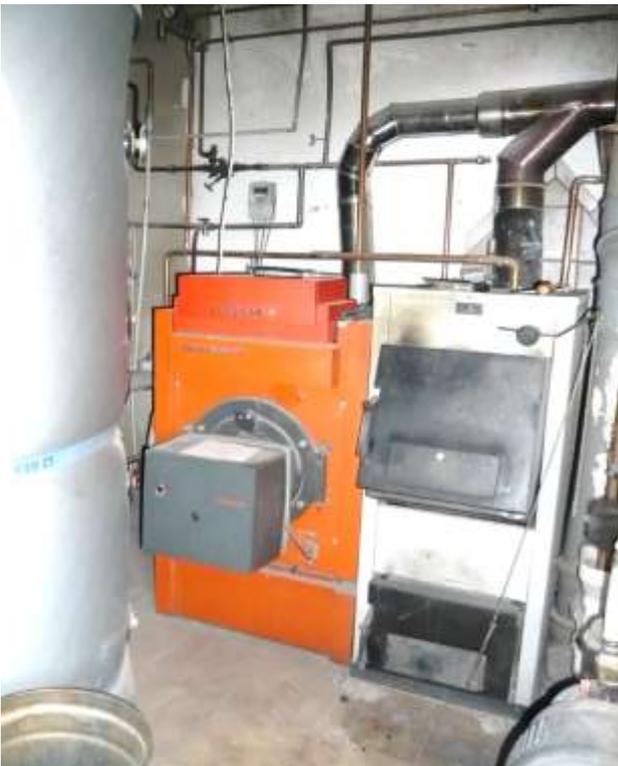
Der bauliche Zustand des Anwesens ist mäßig, die vorhandenen Schäden lassen sich aber mit einem noch überschaubaren Aufwand beseitigen. Die Dachkonstruktion über dem erdgeschossigen Anbau mit darüber liegendem Balkon erfordert jedoch etwas umfangreichere Aufwendungen. Außerdem ist der Öl-Heizungskessel am Ende seiner Nutzungsdauer.

**Heizungsraum - fehlende Leitungsdämmung**

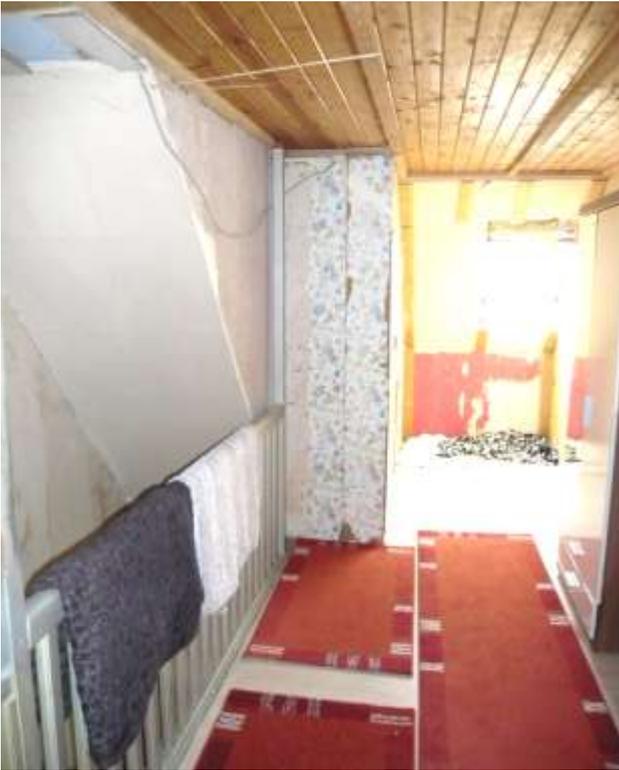
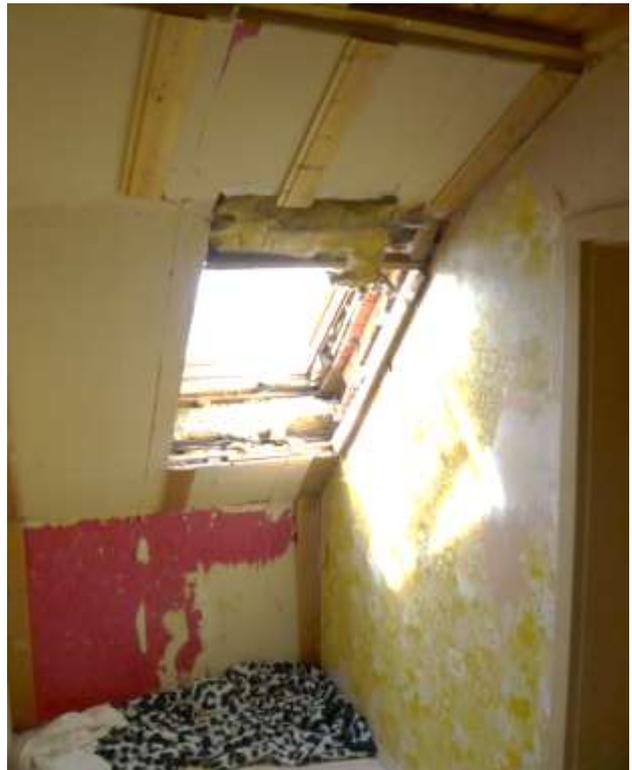
**Diele** - Unterhaltsanbau Wandoberflächen

und Fertigstellungsanbau Fensterlaibung

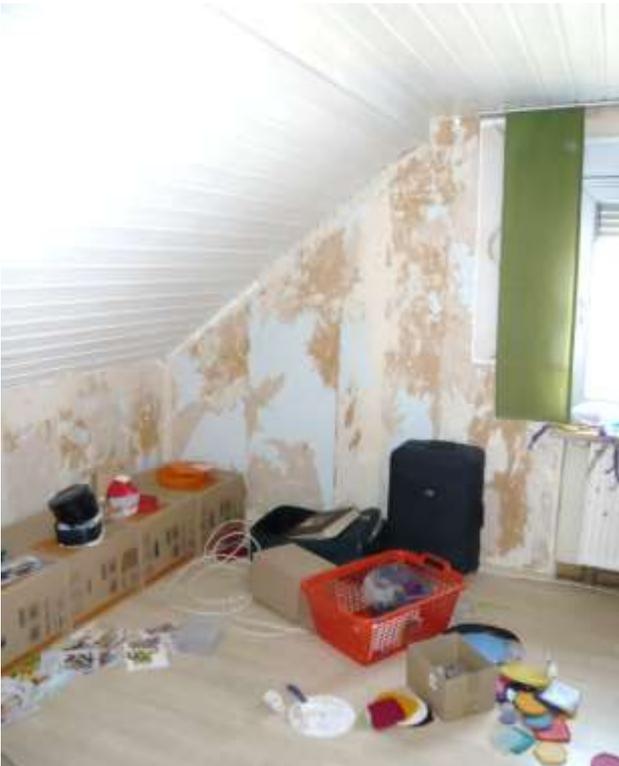
**Kinderzimmer 3** - Unterhaltsanbau Wandoberflächen

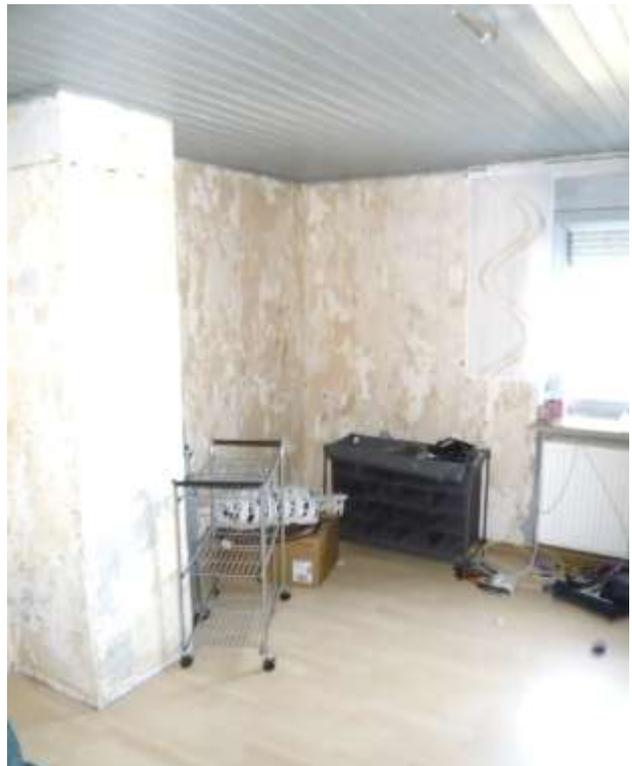
**Kinderzimmer 2** - Unterhaltsanbau Wandoberflächen

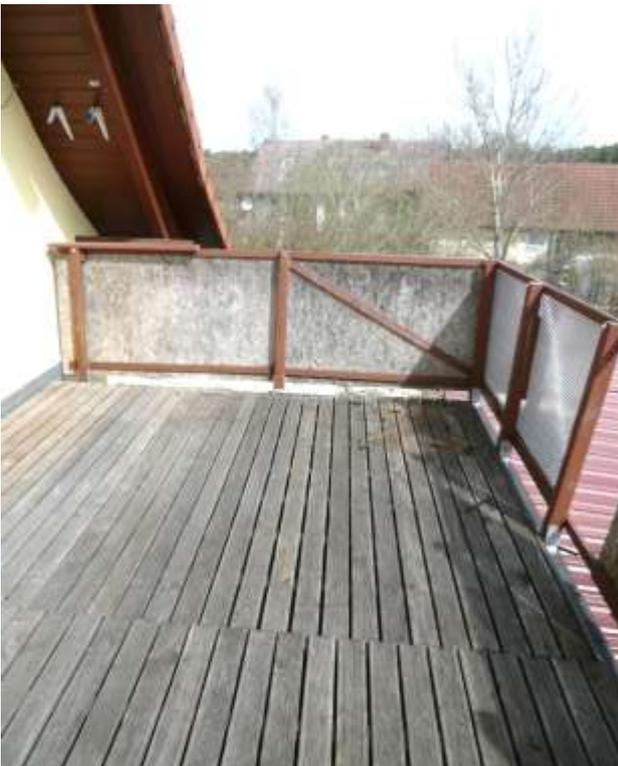
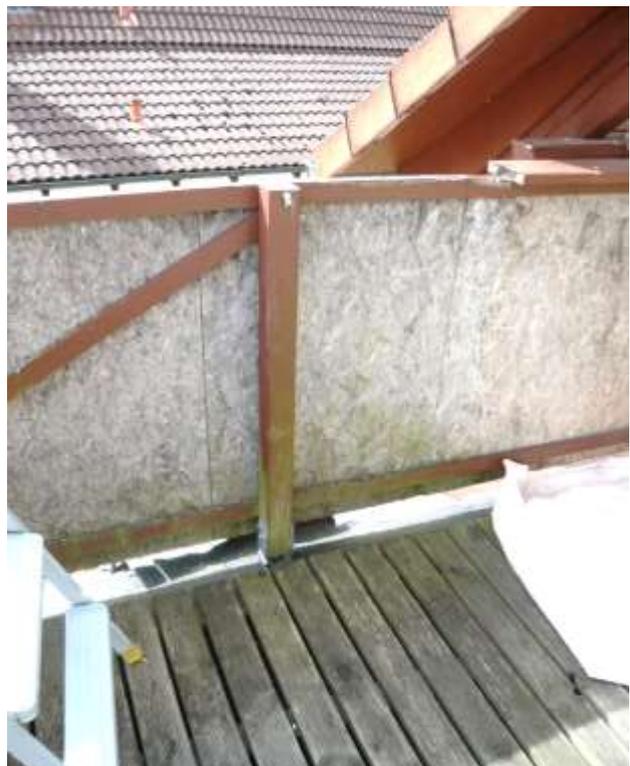
**Balkon** - Instandsetzungsanstau (fehlende Platten und Abdeckungen, teils lose Stützen)

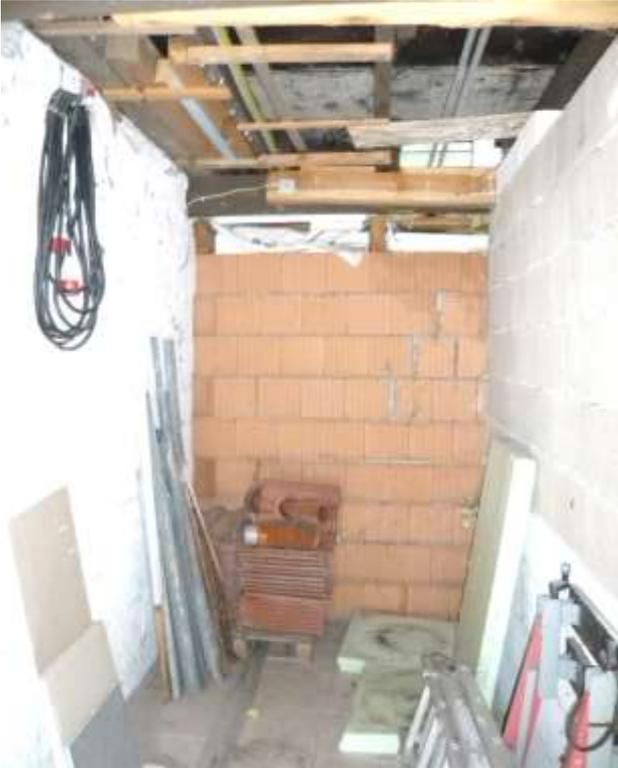
**Geräteraum im Anbau - provisorische Dachkonstruktion**

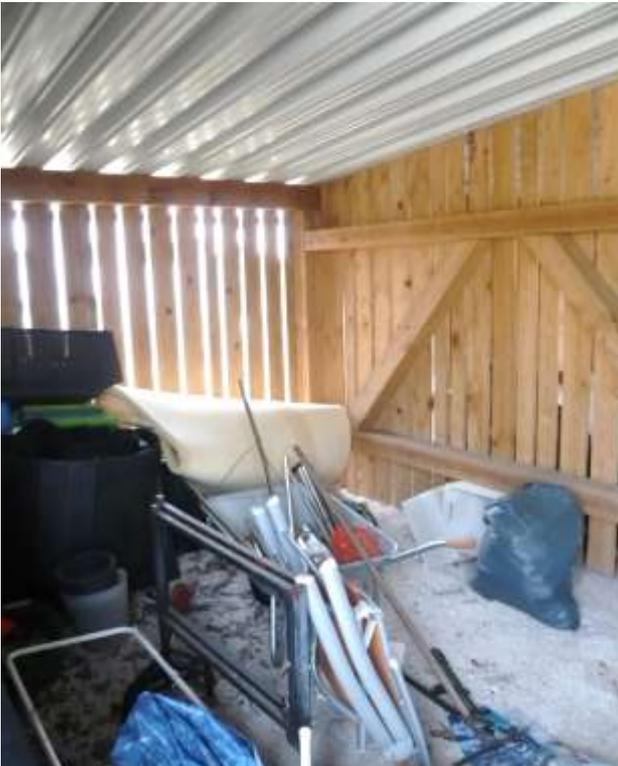
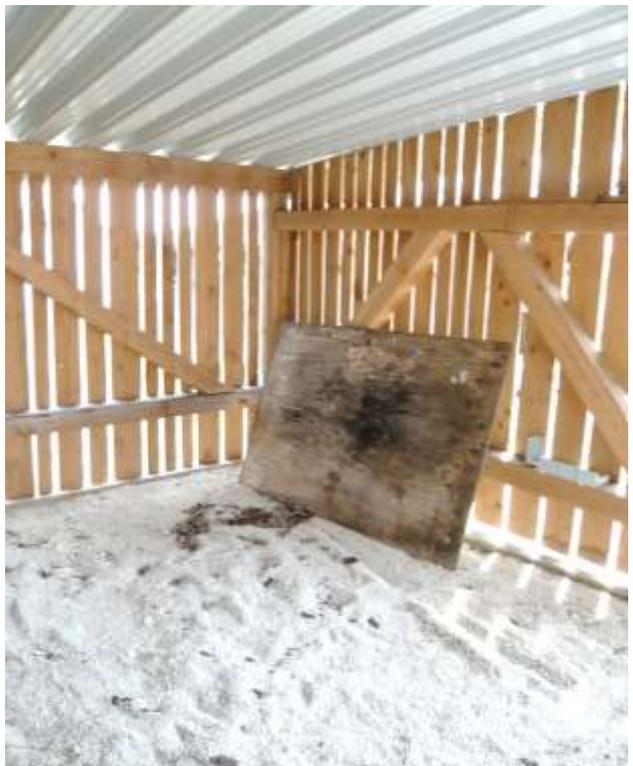
**Holzschuppen, einseitig offener Teil - Fertigstellungsanstau Boden**
