Zusammenfassung des Verkehrswertgutachtens

90530 Wendelstein,
Raubersrieder Weg 23, 25 und Bierweg 1
Ladenlokal (ehem. Bankfiliale) im Erd- und
Kellergeschoss des Gebäudes Bierweg 1,
Nutzfläche im EG und KG gesamt ca. 241 m²,
Nr. 2 des Aufteilungsplans
36,80/1.000 Miteigentumsanteil

Wertermittlungs-/Qualitätsstichtag 06.05.2025

Auftraggeber Amtsgericht Nürnberg
Aktenzeichen 6 K 17/25
Gutachten vom 14.07.2025

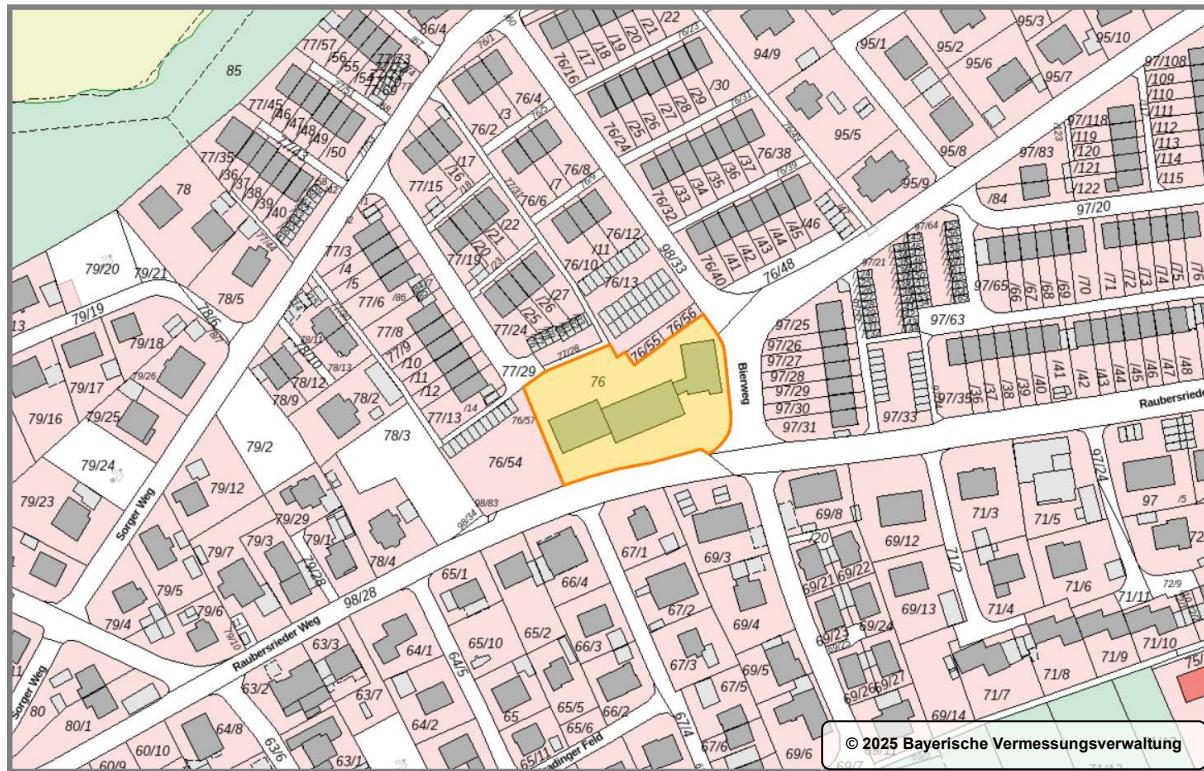
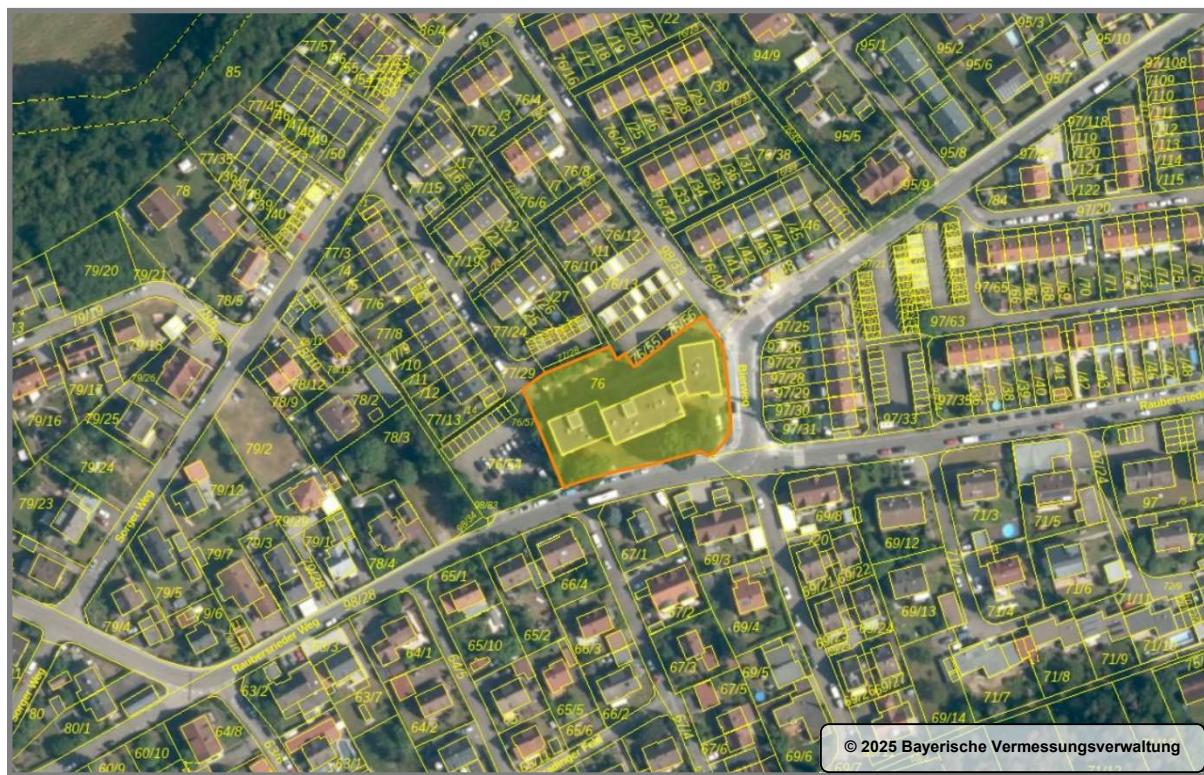
Die Freiflächen sind zweckmäßig ausgeführt und stellen sich in einem überwiegend ordentlichen, teilweise pflegebedürftigen Gesamtzustand dar. Der Fußweg zum Bewertungsobjekt ist uneben.
