## Zusammenfassung des Verkehrswertgutachtens

über das Grundstück in	<b>92353 Postbauer-Heng, Raiffeisenstraße 8</b>
Art	<b>Wohngrundstück, Größe 918 m<sup>2</sup></b>
Bebauung	<b>Zweifamilienhaus, Wohnflächen: EG ca. 98,50 m<sup>2</sup>, OG ca. 98,50 m<sup>2</sup>; Doppelgarage</b>
Wertermittlungs-/ Qualitätsstichtag	<b>01.08.2023</b>
<b>Verkehrswert</b>	<b>460.000 €</b>

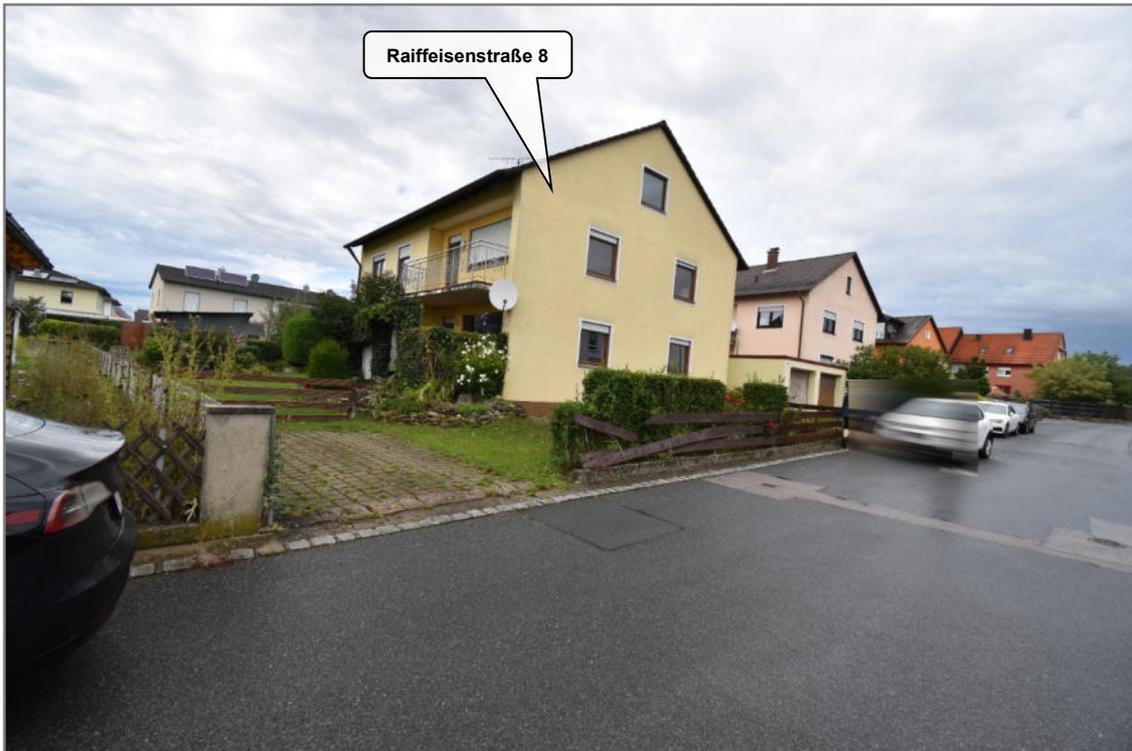
**Blick über die Raiffeisenstraße nach Norden auf das Bewertungsgrundstück**

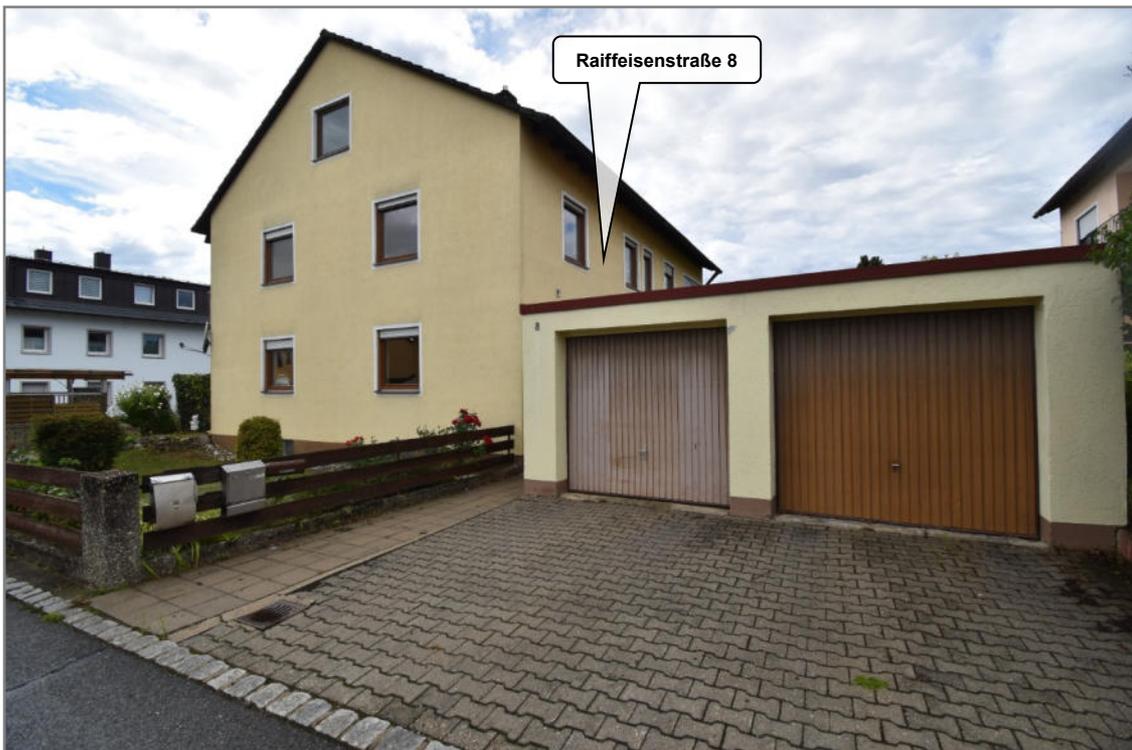
**Blick von der Raiffeisenstraße aus nach Nordwesten auf das Wohnhaus und die Doppelgarage**

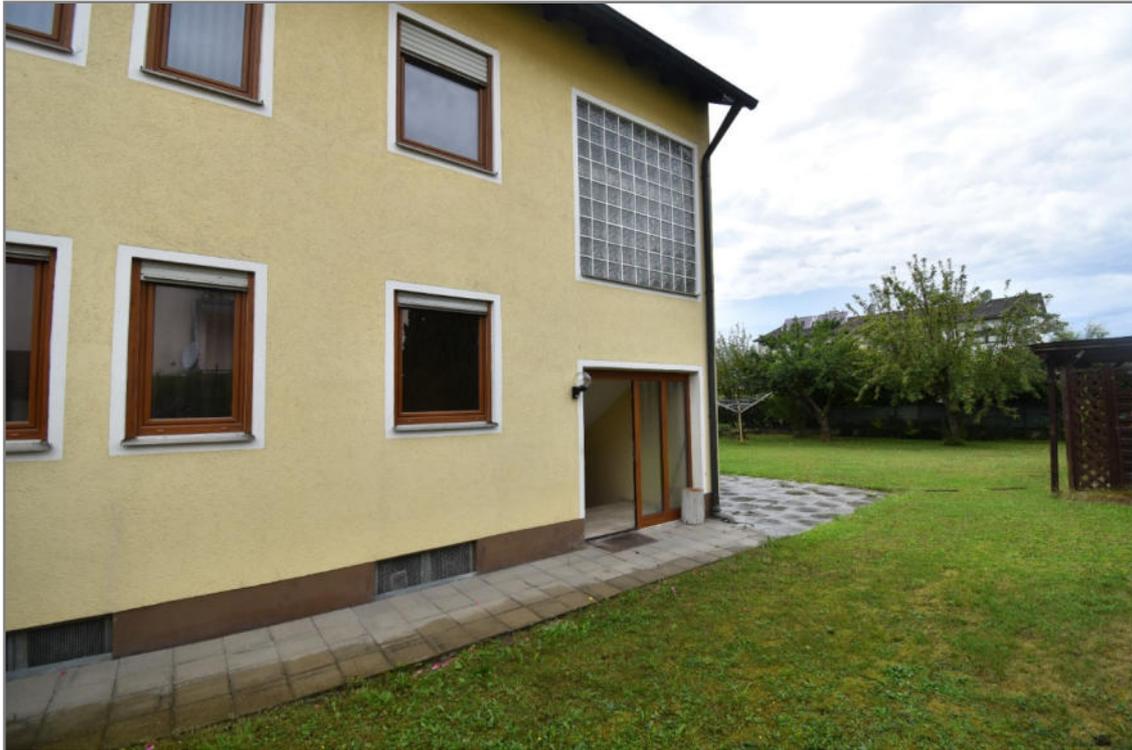
**Blick auf die nordöstliche Traufseite  
des Wohnhauses mit Hauseingang**

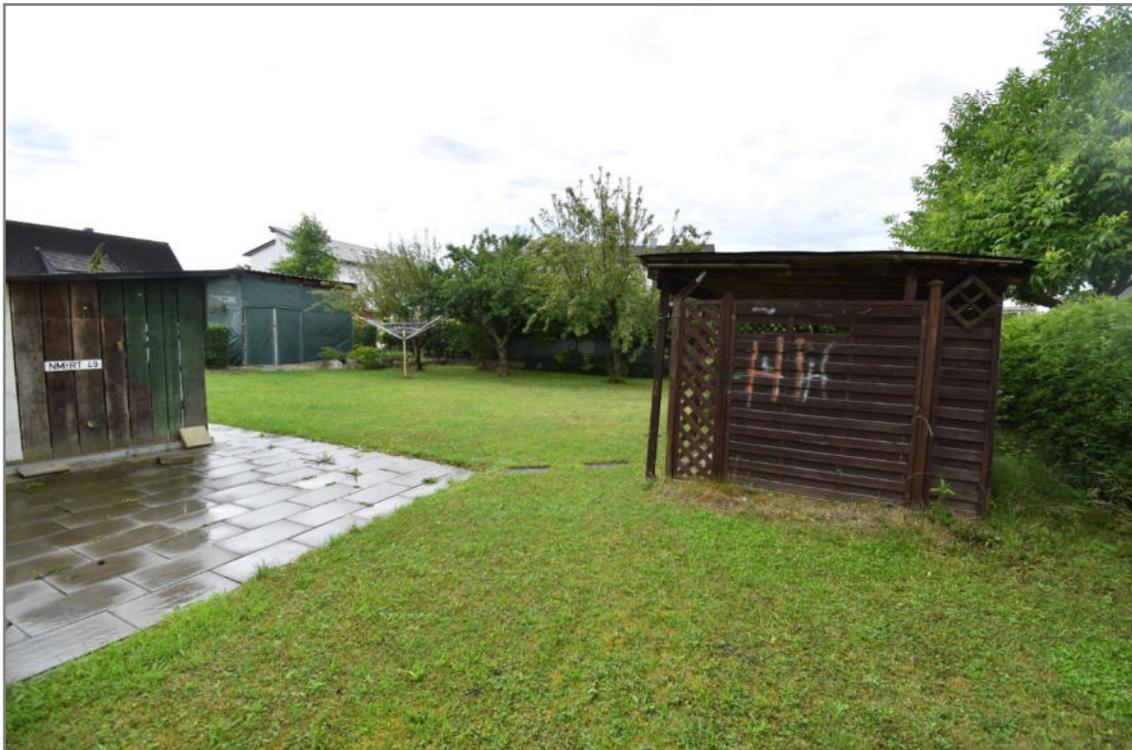
**Die genannten Schuppen (überdachter Freisitz, Holzschuppen, Unterstand) sind im Lageplan nicht eingezeichnet und haben wohl noch einen Gebrauchs-, aber keinen Verkehrswert mehr**

**Blick in den hinteren, nordwestlichen Grundstücksbereich mit überdachtem  
Freisitz (rechts), Holzschuppen (links) und Unterstand (mittig)**

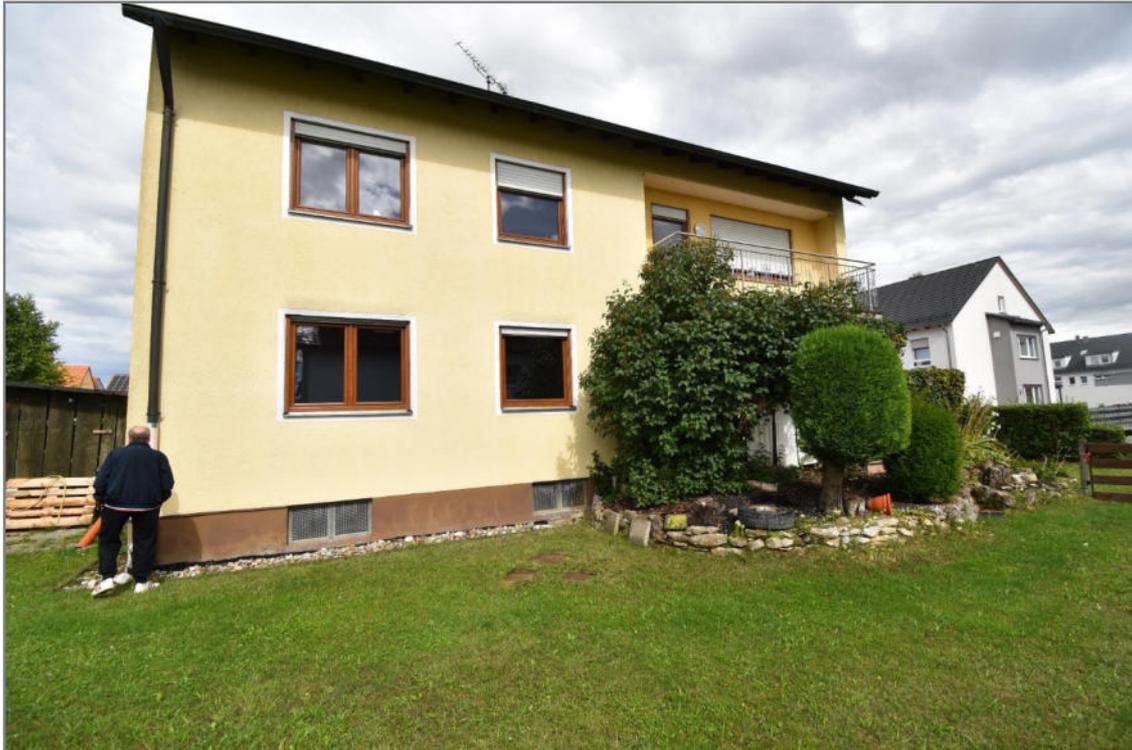
Nach Südwesten ist am Wohnhaus eine Terrasse angelegt, welche – da das Erdgeschoss etwas über dem Grundstücksniveau liegt – vom Garten aus über Stufen, schadhaft, begangen wird. Die Terrasse ist mit Steinzeug belegt, schadhaft, und mit einer Hecke, Efeu o.ä., sowie sonstigem Busch- und Pflanzwerk stark eingewachsen.

- Sonstiges:** Die Terrasse wird vom Wohnzimmer aus begangen und ist im Bereich des darüberliegenden Balkons als Betonplatte, mit Steinzeug belegt, ausgeführt. Der Belag stellt sich schadhaft, mit Frostaufbrüchen, Rissen, etc., dar. Wandseitig sind Putzabplatzungen erkennbar.  
Das WC und das Badezimmer wurden laut Auskunft beim Ortstermin ca. in den Jahren 2019/2020 modernisiert.  
An den Heizkörpern sind Wärmemengenmesser montiert.

**Blick auf die südwestliche Traufseite des Wohnhauses mit  
Terrasse am Erdgeschoss und Balkon am Obergeschoss**

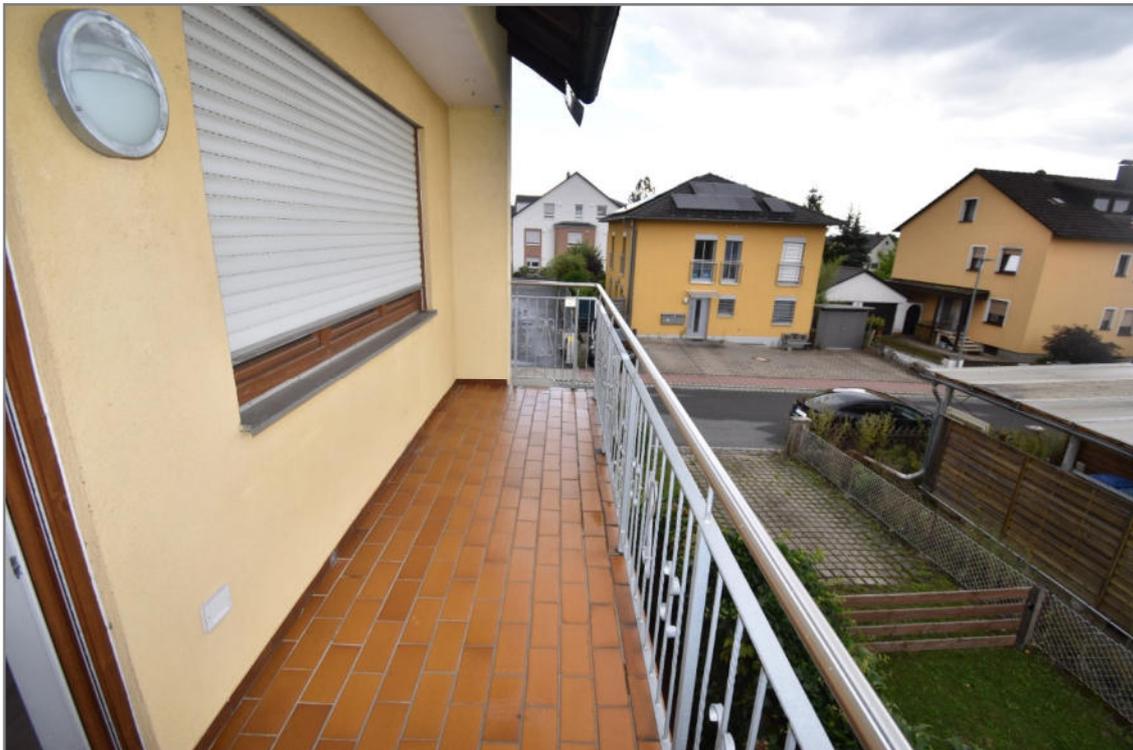
**Wohnung im Obergeschoss,  
Balkon**

<b>Sonstiges:</b>	<p>Der Balkon wird vom Wohnzimmer aus begangen und wird überwiegend durch das vorgezogene Hausdach überdeckt. Der Fußboden ist als Betonplatte ausgeführt und mit Steinzeug belegt, im vorderen Bereich schadhaft. Das Geländer ist in Metall ausgeführt, der Handlauf in Edelstahl.</p> <p>Die Wohnung wurde laut Auskunft beim Ortstermin ca. im Jahr 2018/2019 renoviert/modernisiert, die Rippenheizkörper wurden dabei nicht ausgetauscht.</p> <p>An den Heizkörpern sind Wärmemengenmesser montiert.</p> <p>Im Flur ist wandseitig ein Sicherungskasten mit Kippsicherungen und FI-Schutzschalter vorhanden.</p> <p>Im Badezimmer fehlt unterhalb des Fensters (Verkleidung der Heizungsleitungen mit Gipskarton) noch ein Teil des Fliesenbelags.</p>
