## Zusammenfassung des Verkehrswertgutachtens

92358 Seubersdorf i.d.OPf.,  
Batzhausener Straße 11

6 K 163/24

17.04.2025

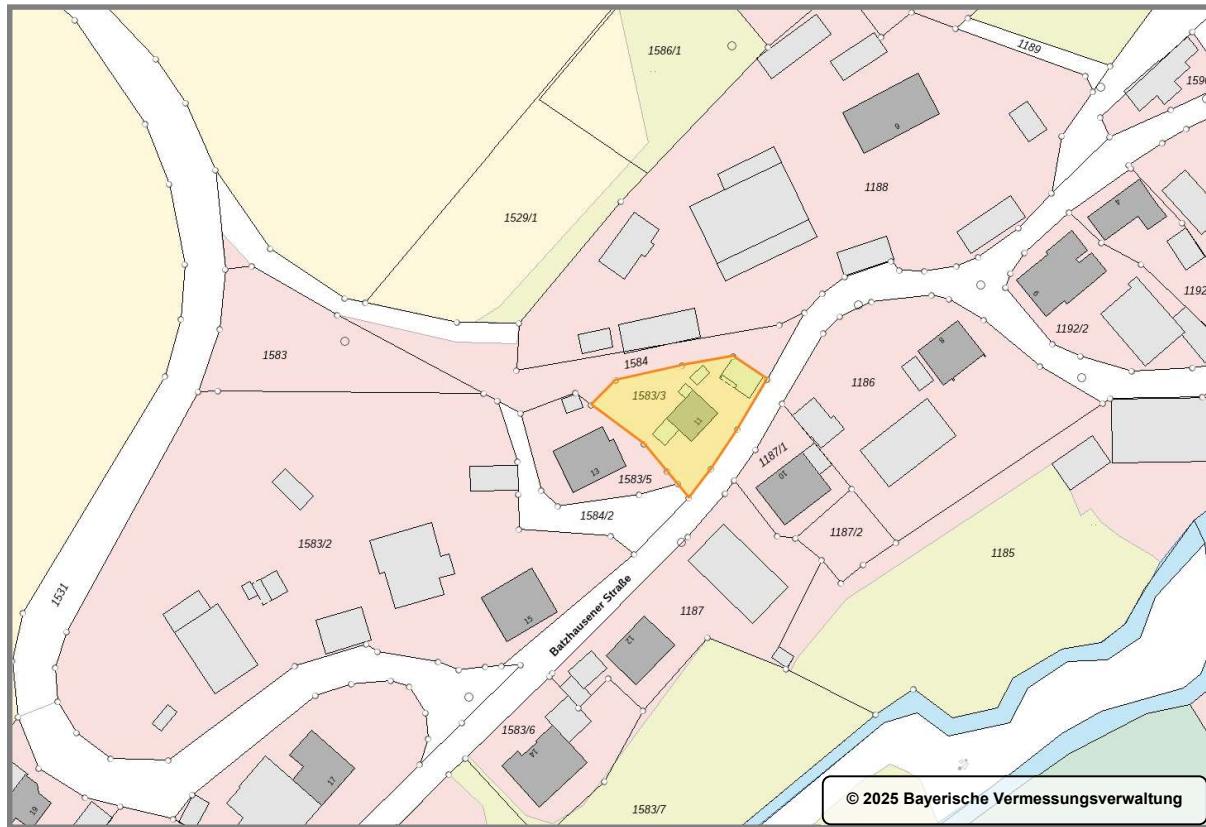
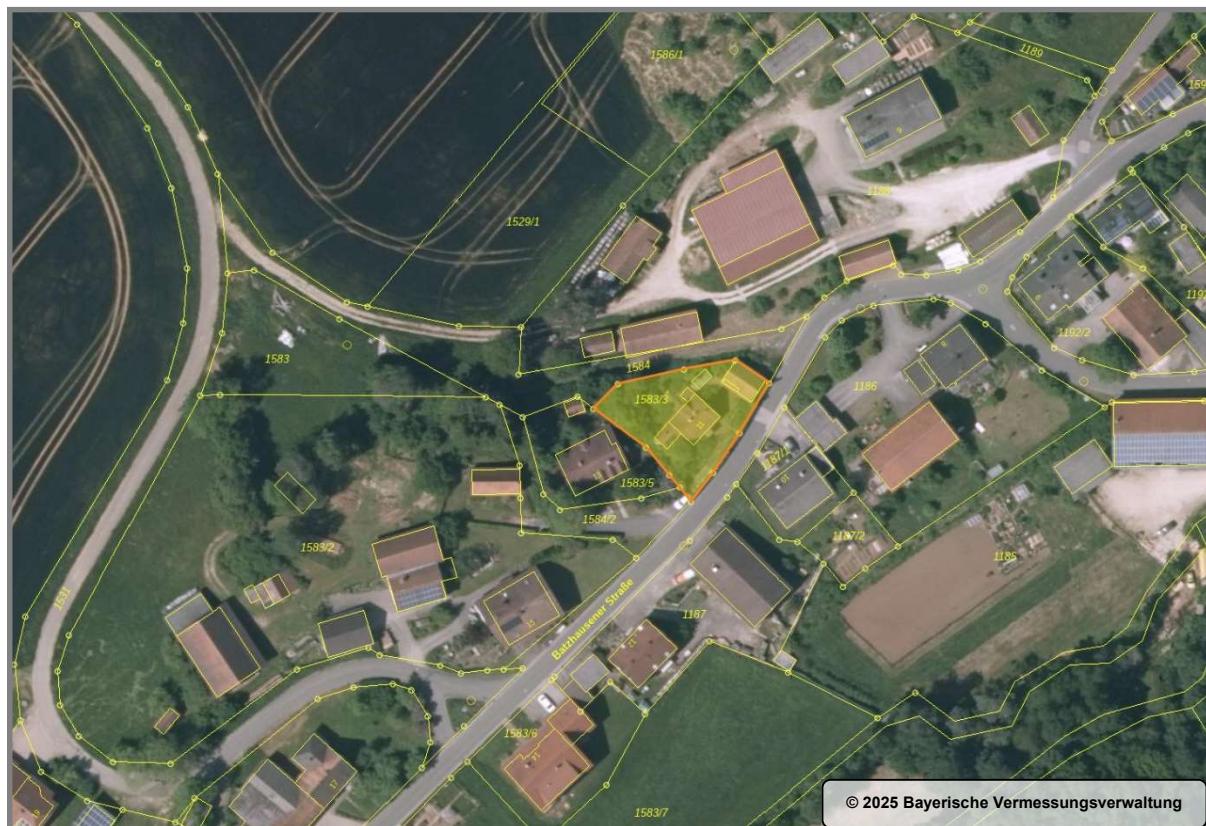
Das Grundstück ist nach Südosten über einen Holzzaun zwischen Waschbetonpfosten auf einer hohen Stützmauer, verputzt, stark schadhaft, eingefriedet, nach Norden über einen Maschendrahtzaun, schadhaft, und ein Gebäude in Grenzbebauung. Die Einfriedung nach Südwesten ist von außen nicht erkennbar.

Der südliche Grundstücksbereich ist nachfolgend der Zufahrt überwiegend betoniert, schadhaft, teilweise mit Busch- und Pflanzwerk sowie kleineren Bäumen in freiem Bewuchs ausgeführt. Südöstlich des Anbaus ist eine Terrasse angelegt, welche von Südosten aus über eine Betontreppe nach oben, Geländer in Metall, begangen wird. Hier ist am Anbau eine mechanische Markise, älteren Datums und ohne Wertrelevanz, montiert. Zwischen Nebengebäude und Garagengebäude ist eine einfache Überdachung, Metallkonstruktion mit Wellbleterntauflage, jeweils älteren Datums und schadhaft, vorhanden.

***Das Grundstück liegt im Ortsteil Waldhausen der Gemeinde Seubersdorf i.d.OPf. Der Grundstückszuschnitt ist ungünstig, ebenso die Hanglage des Grundstücks. Die Freiflächen und Einfriedungen stellen sich in einem desolaten Zustand dar. Die Wohnlage ist aufgrund der angrenzenden Ortsdurchfahrtsstraße sowie der fehlenden Infrastruktur im Ortsteil mit überwiegend einfach bis mittel einzustufen.***
