## Zusammenfassung des Verkehrswertgutachtens

| über das Grundstück in | 90537 Feucht-Moosbach,<br>Tulpenweg 1 |
| Art | Wohngrundstück, Größe 664 m <sup>2</sup> |
| Bebauung | Einfamilienhaus, Wohnfläche ca. 202 m <sup>2</sup> ,<br>Garage mit Abstellraum |

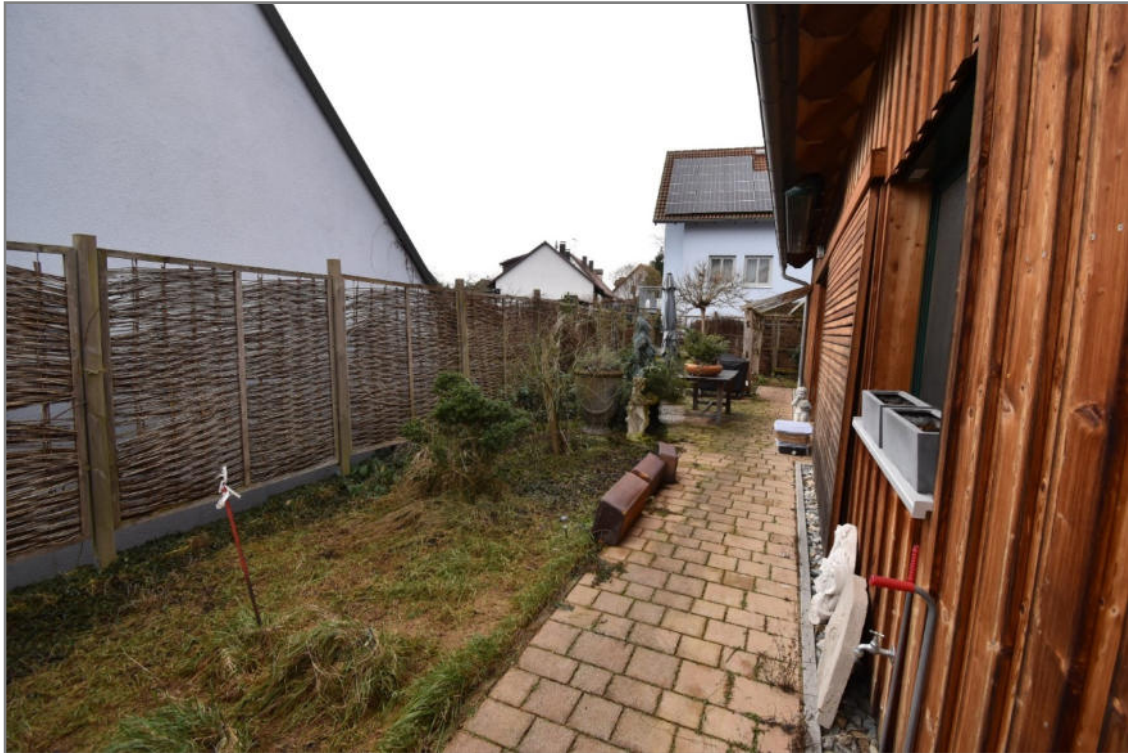
**Wohl wurden die Grünflächen in der Vergangenheit gärtnerisch angelegt, aktuell stellen sie sich jedoch in einem instandsetzungsbedürftigen Gesamtzustand dar. Gleiches gilt für die Sichtschutzelemente nach Süden, Westen und Osten.**

**Zu beachten ist zudem, dass die südlich an die Gebäude angrenzende Freifläche nur eine geringe Tiefe (ca. 4,50 m) hat, so dass eine für freistehende Einfamilienhäuser übliche Gartenfläche und -form nicht vorhanden ist.**

**Tulpenweg 1, Blick nach Westen auf den Garten und die Terrasse zwischen Wohnhaus und Südgrenze**

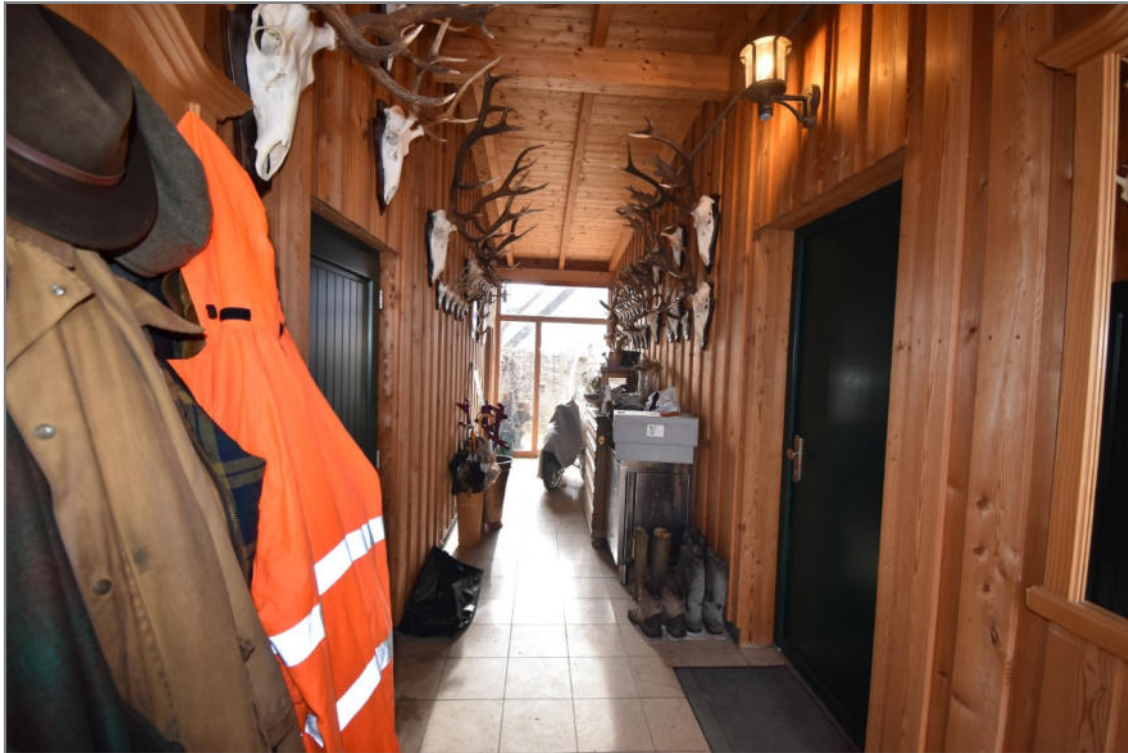
Dieser Flur wird vom Vorgarten aus über ein Holzelement mit Oberlicht, Seitenelement und Glastür (keine Isolierverglasung, schleift am Boden) begangen und stellt sich als Windfang dar, von welchem aus über ein vergleichbares Holzelement auch der südliche Gartenbereich begangen werden kann. Der Fußboden ist mit Naturstein, Juramarmor o.ä., belegt, teilweise schadhaft. Die Wände sind mit Holz in vertikaler Richtung verschalt. Die Dachkonstruktion der Garage ist offen sichtbar, mit Holz verschalt.

**Tulpenweg 1, Flur/Windfang zwischen  
Wohnhaus (rechts) und Garage (links)**

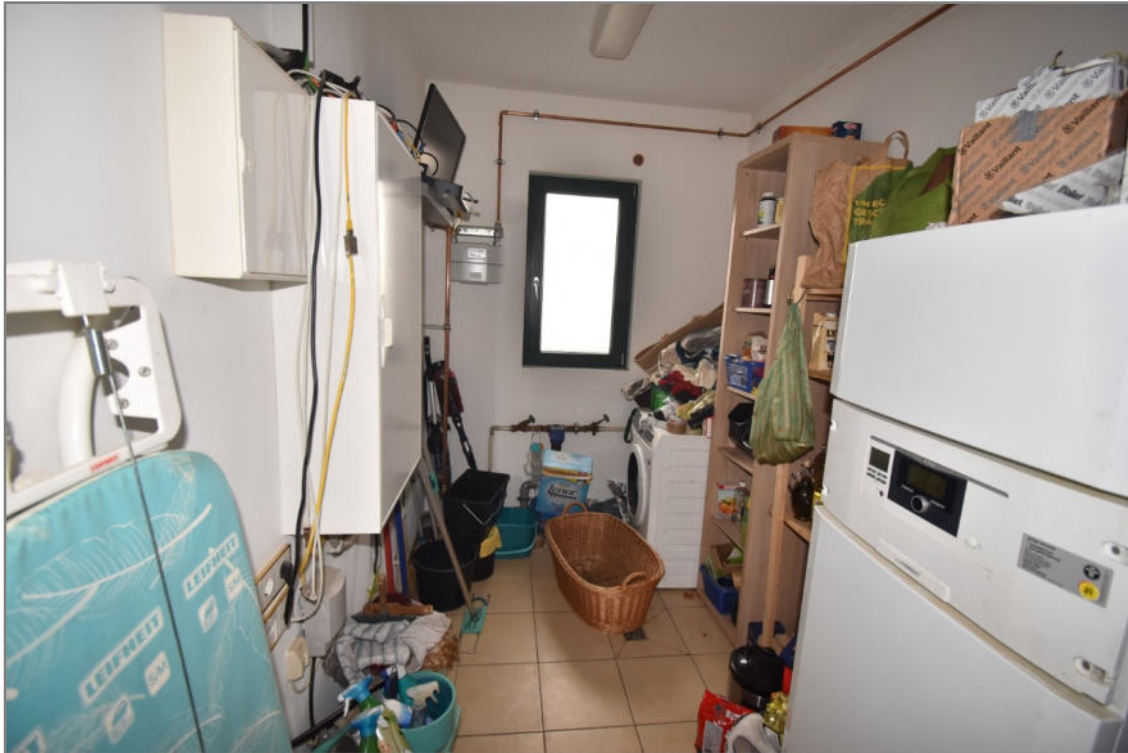
| <b>Sonstiges:</b> | <p>Im Hausanschlussraum sind vorhanden:</p> <ul style="list-style-type: none"> <li>- Gaszähler und Stromhauptanschluss (der Wasserzähler befindet sich subterrän im Vorgarten),</li> <li>- Gastherme mit Brauchwasserspeicher, Fabrikat Vaillant, Typ ecoCompact, laut Auskunft defekt,</li> <li>- Zähler- und Sicherungskasten mit Kippsicherungen, FI-Schutzschalter und digitalem Stromzähler,</li> <li>- Telefon- und DSL-Anschluss.</li> </ul> <p>Die elektrischen Außenrollos sind laut Auskunft überwiegend defekt, ebenso deren vorhandene Zeitsteuerung.</p> <p>Im Kochbereich sind Unter- und Oberschränke, ein Gasherd mit Backofen sowie eine Spüle in Edelstahl als Einzelelemente aufgestellt.</p> <p>Die Tür zu Dusche/WC ist durch einen Wasserschaden beschädigt.</p> <p>Die Terrassentür im Wohn-/Essbereich stellt sich als breite Hebe-/Schiebe-/Kipptür dar, laut Auskunft defekt und nicht mehr zu öffnen.</p> <p>Der Natursteinbodenbelag im Flur ist schadhaf.</p> |

**Wohnhaus Erdgeschoss,  
Hausanschlussraum mit Heizungsanlage**

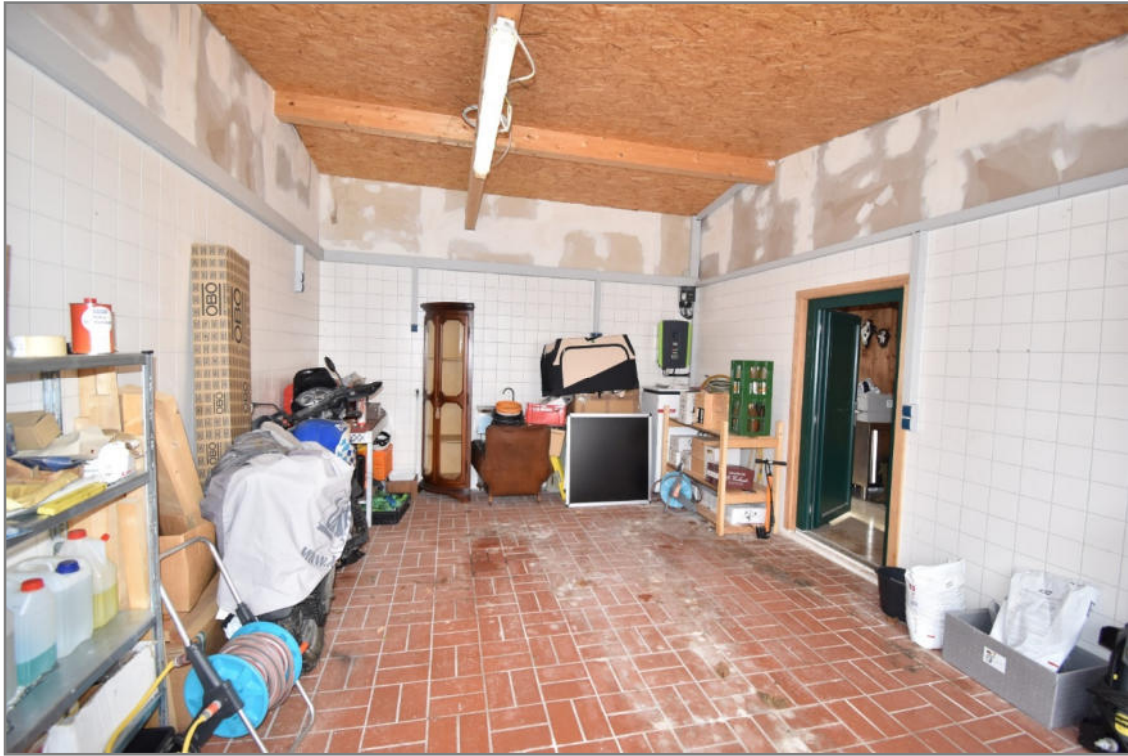
Die Befahrung erfolgt von der Zufahrt aus über ein Rollltor in Kunststoff mit elektrischem Antrieb. Entgegen der Darstellung im Bauplan, handelt es sich um eine Einzel- und nicht um eine Doppelgarage. Der Fußboden ist mit Steinzeug belegt. Die Wände sind bis auf eine Höhe von ca. 2,20 m mit Steinzeug belegt, darüber mit Gipskartonplatten verkleidet. Die Decke ist mit Grobspanplatten verkleidet. Wandseitig ist hier der Wechselrichter für die PV-Anlage montiert, darunter ist ein Solarstromspeicher aufgestellt, laut Auskunft defekt.

**Garage mit Abstell-/Hauswirtschaftsraum,  
Garage**

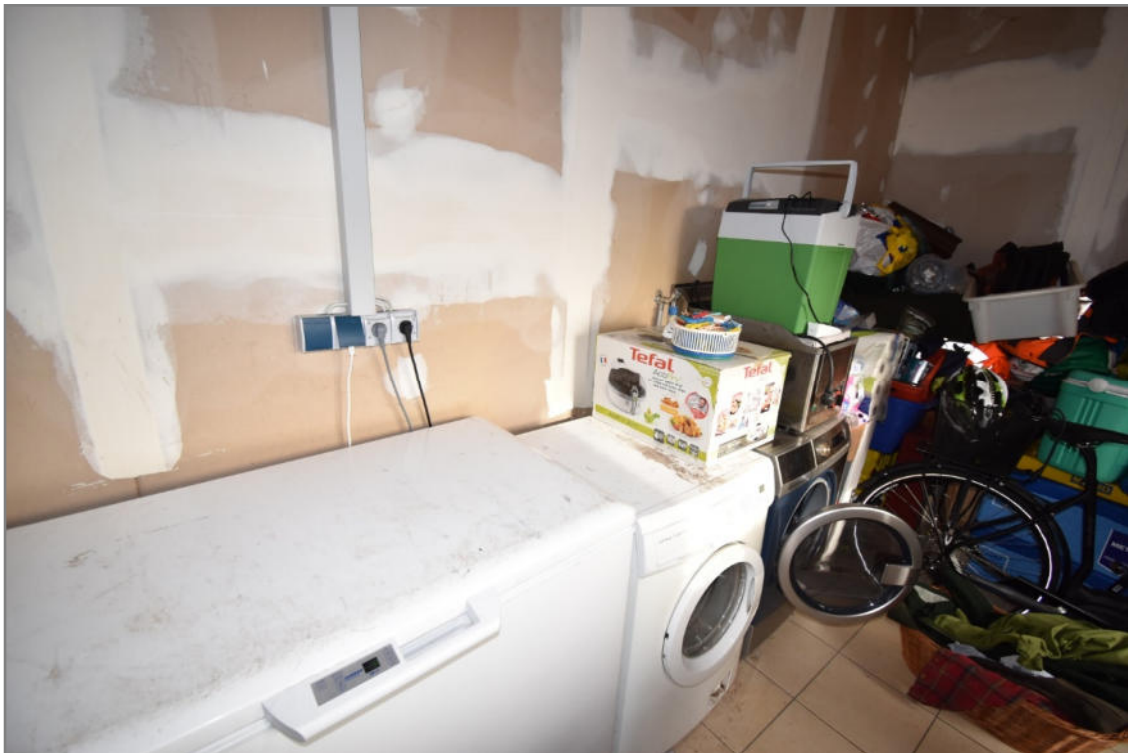
Der rückwärtige Teil der Garage wird vom Windfang aus über eine Haustür in Holz begangen und stellt sich als Abstell- bzw. Hauswirtschaftsraum dar. Der Fußboden ist mit Steinzeug belegt und mit Ablauf ausgeführt. Die Wände sind mit Gipskartonplatten verkleidet und gespachtelt, Tapete bzw. Anstrich fehlen. Die Decke ist mit Grobspanplatten verkleidet. Die Belichtung und Belüftung erfolgt über ein zweiflügeliges Holzisolierglasfenster nach Süden. Die Beheizung erfolgt über einen Flachheizkörper. Hier sind ein Waschmaschinenanschluss und Stromanschlüsse vorhanden.

***Die Garage mit Abstell-/Hauswirtschaftsraum wurde zusammen mit dem Wohnhaus errichtet. Wegen eines Defektes einer Tiefkühltruhe, ist gelagertes Fleisch aufgetaut und Flüssigkeit in den Boden und die angrenzenden unteren Wandbereiche eingedrungen, so dass ein übler Geruch im Gebäude wahrnehmbar ist.***

**Garage mit Abstell-/Hauswirtschaftsraum,  
Abstell-/Hauswirtschaftsraum**
