## Zusammenfassung des Verkehrswertgutachtens

| über das Grundstück in | 90537 Feucht-Moosbach,<br>Tulpenweg 1 |
| Wertermittlungs-/<br>Qualitätsstichtag | 30.01.2025 |
| <b>Verkehrswert</b> | <b>550.000 €</b> |

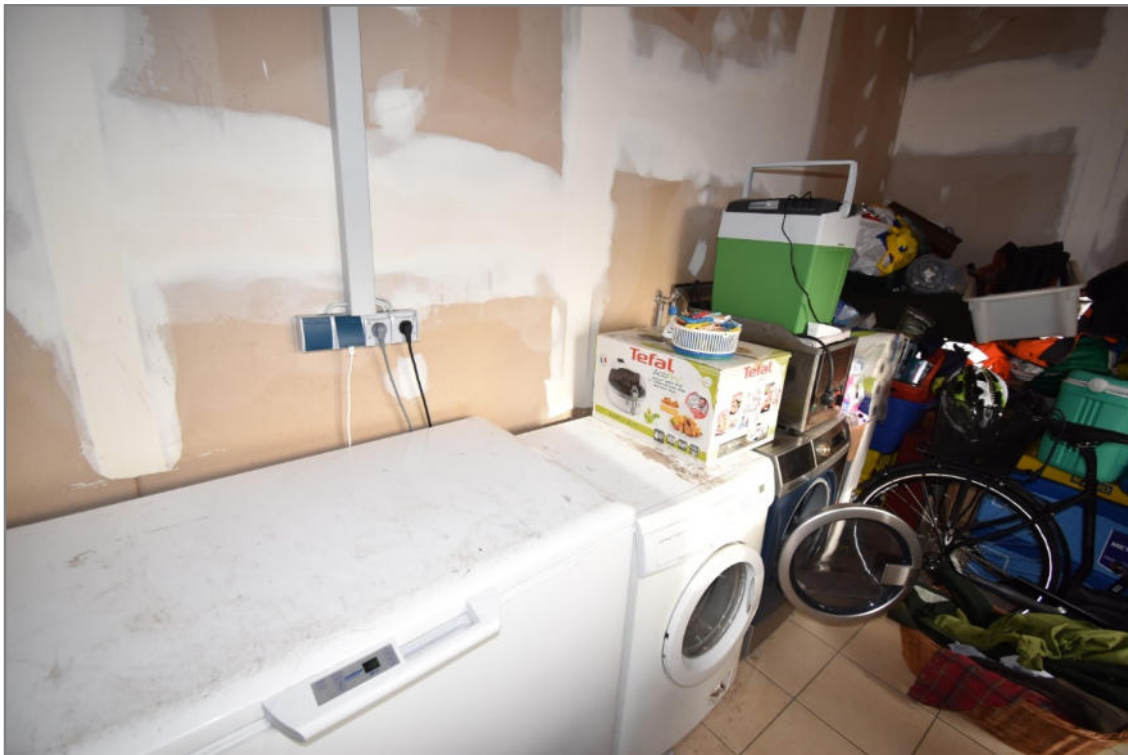
**Garage mit Abstell-/Hauswirtschaftsraum,  
Abstell-/Hauswirtschaftsraum**

Der rückwärtige Teil der Garage wird vom Windfang aus über eine Haustür in Holz begangen und stellt sich als Abstell- bzw. Hauswirtschaftsraum dar. Der Fußboden ist mit Steinzeug belegt und mit Ablauf ausgeführt. Die Wände sind mit Gipskartonplatten verkleidet und gespachtelt, Tapete bzw. Anstrich fehlen. Die Decke ist mit Grobspanplatten verkleidet. Die Belichtung und Belüftung erfolgt über ein zweiflügeliges Holzisolierglasfenster nach Süden. Die Beheizung erfolgt über einen Flachheizkörper. Hier sind ein Waschmaschinenanschluss und Stromanschlüsse vorhanden.

***Die Garage mit Abstell-/Hauswirtschaftsraum wurde zusammen mit dem Wohnhaus errichtet. Wegen eines Defektes einer Tiefkühltruhe, ist gelagertes Fleisch aufgetaut und Flüssigkeit in den Boden und die angrenzenden unteren Wandbereiche eingedrungen, so dass ein übler Geruch im Gebäude wahrnehmbar ist.***
