## Zusammenfassung des VERKEHRS-/MARKTWERTGUTACHTENS nach § 194 BauGB

| Objekt 1: 90475 Nürnberg, Stadtteil Moorenbrunn, Villacher Straße 7<br>Objekt 2: 90475 Nürnberg, Stadtteil Moorenbrunn, Villacher Straße 1a<br>Objekt 3: 90475 Nürnberg, Stadtteil Moorenbrunn, An der Villacher Straße<br>Objekt 4: 90475 Nürnberg, Stadtteil Moorenbrunn, Bei der Villacher Straße<br>Objekt 5: 90475 Nürnberg, Stadtteil Moorenbrunn, Bei der Villacher Straße<br>Objekt 6: 90475 Nürnberg, Stadtteil Moorenbrunn, An der Villacher Straße<br>Objekt 7: 90475 Nürnberg, Stadtteil Moorenbrunn, An der Villacher Straße | | |

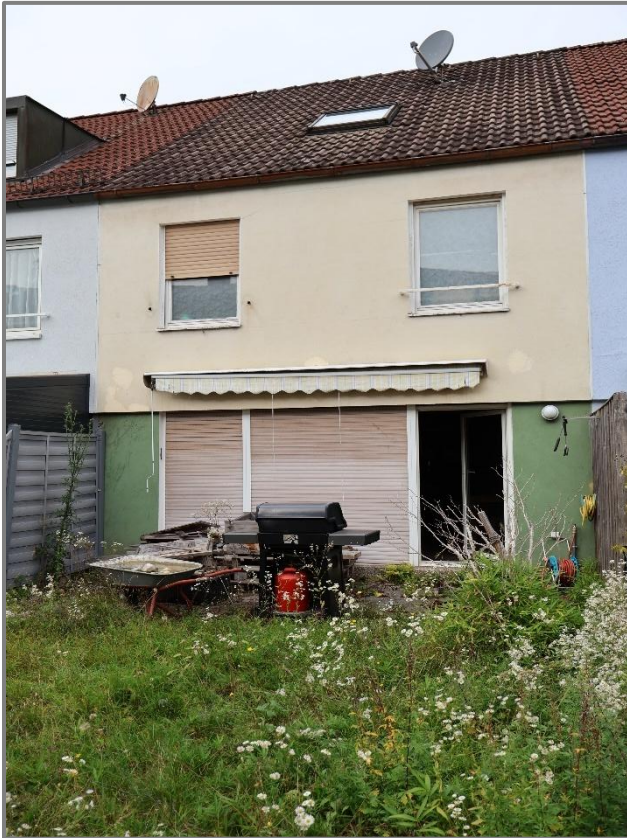
Ansicht von Südosten

- Richtung Südosten sind an der Fassade geringfügig horizontale Rissbildungen vorhanden. Im Nordwesten sind an der Fassade Putzschäden und Rissbildungen vorhanden.
- Haustür: Eine Isolierglasscheibe ist gesprungen.

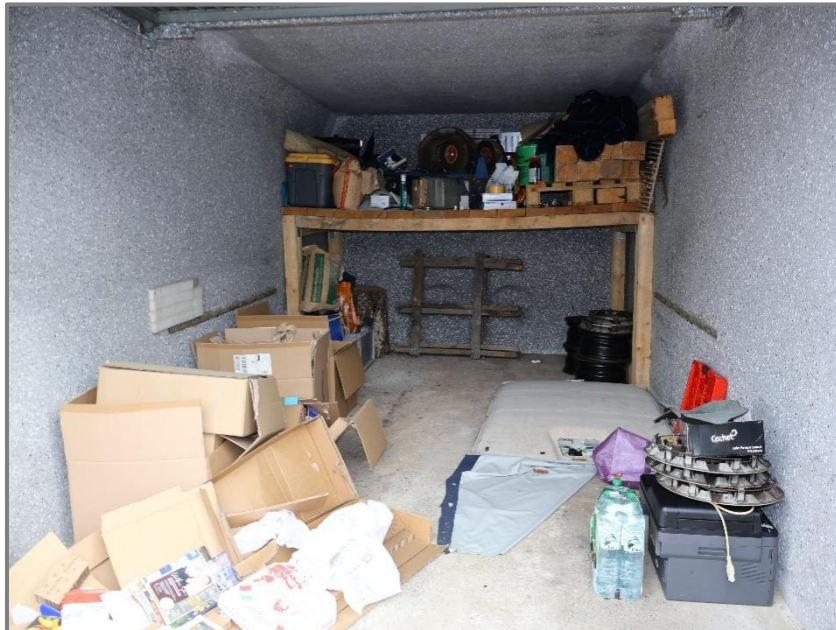
Garage

- Das Garagentor ist augenscheinlich defekt bzw. verzogen. Das Öffnen und Schließen des Tores ist nur sehr schwergängig möglich.

Die Reihengarage stellt sich in einem einfachen, nutzungstypischen und zweckmäßigen Gesamtzustand dar. Das Tor ist instand zu setzen.

Der gegebene Reparatur- und Instandhaltungssatz wird bei der weiteren Betrachtung mit einem pauschalen Ansatz von geschätzt ca. 300,00 € berücksichtigt.
