## Zusammenfassung des Verkehrswertgutachtens

| über das Grundstück in | 90453 Nürnberg-Reichelsdorf<br>Schalkhaußerstraße 82 |
| Bebauung | Dreifamilienhaus (Reiheneckhaus),<br>Wohnfläche ca. 227 m <sup>2</sup> , Doppelgarage |

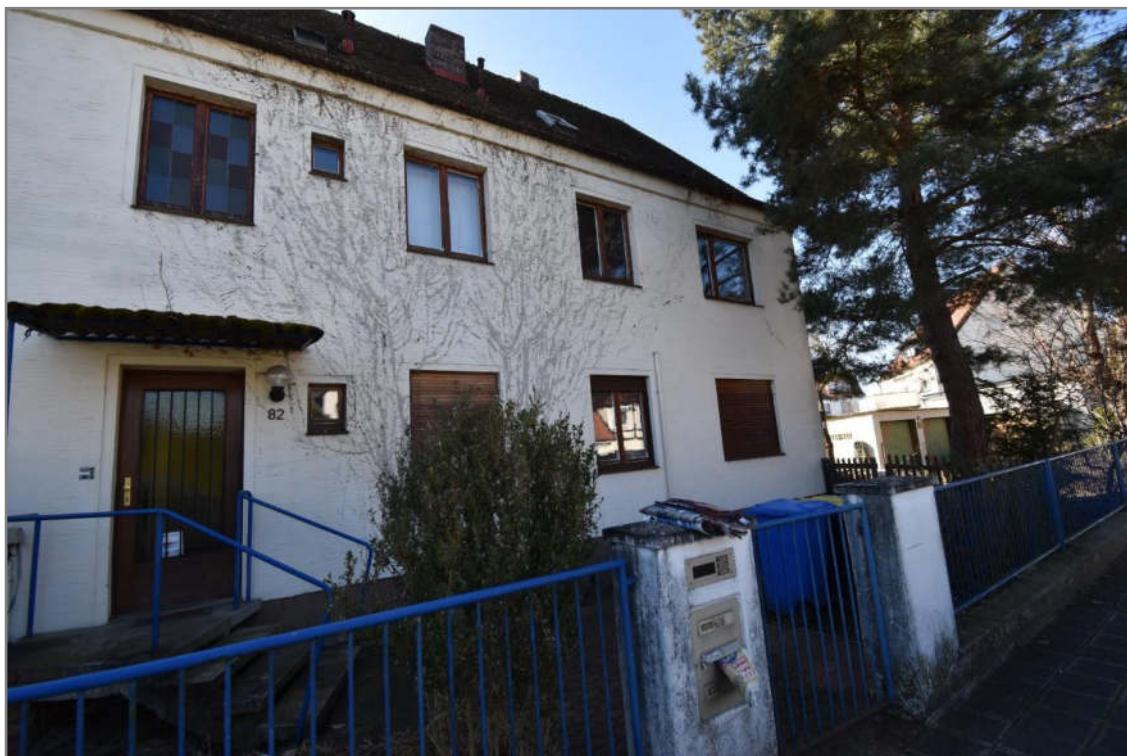
| <b>Fassade:</b> | Ohne Wärmedämmung ausgeführt, verputzt und gestrichen, nordöstliche Traufseite durch ehemals vorhandene Rankgewächse stark beschädigt, Giebelseite stark verschmutzt und schadhaft. |

**Blick vom Bürgersteig der Schalkhaußerstraße aus auf die  
nordöstliche Traufseite des Wohnhauses mit Hauseingang**

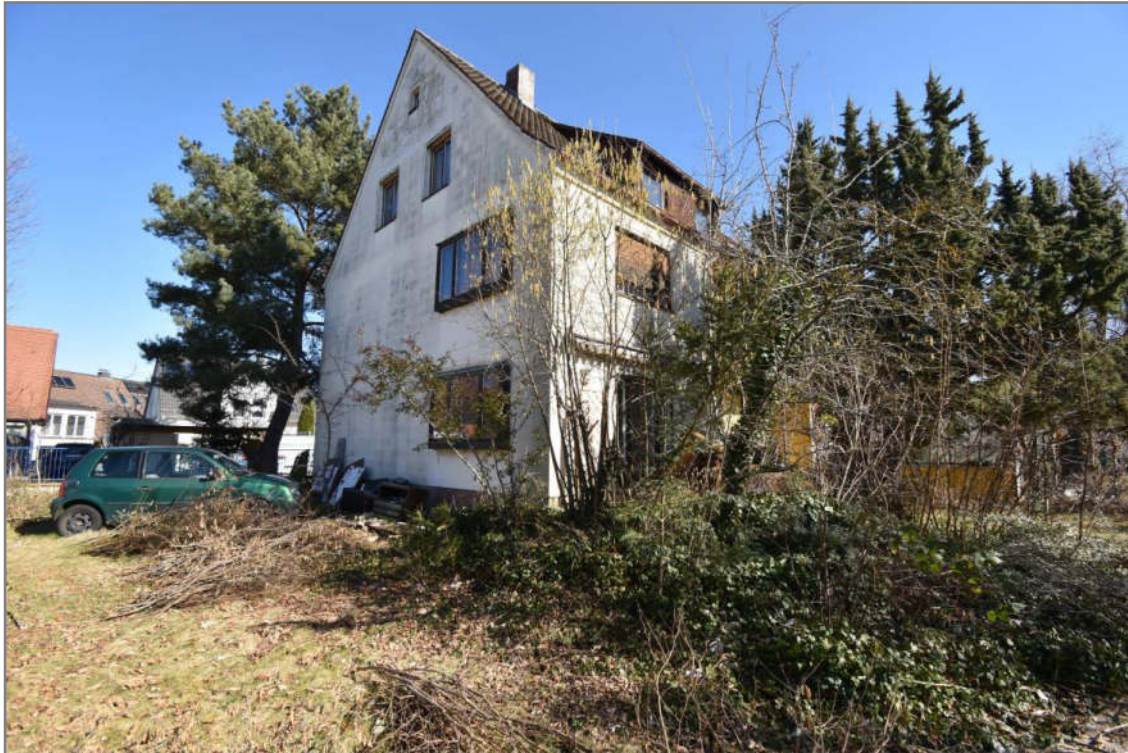
**Schalkhaußerstraße 82, Blick nach Osten auf die nordwestliche Giebel- und die südwestliche Traufseite des Wohnhauses**

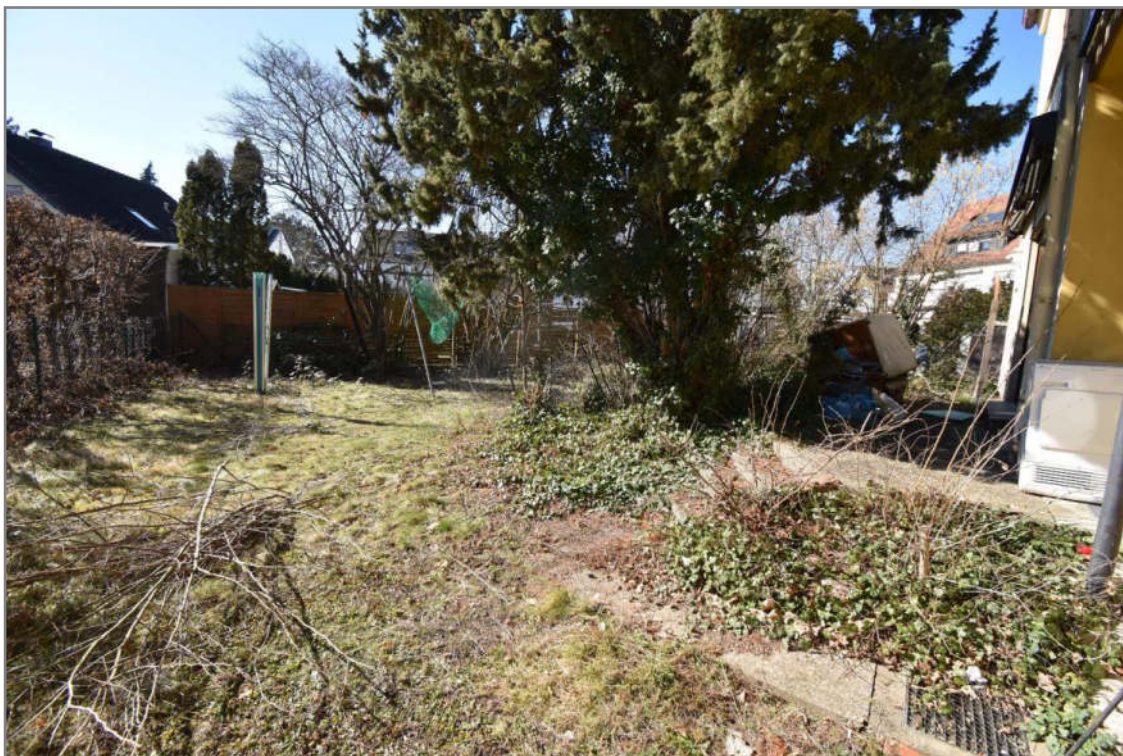
Die Außenanlagen stellen sich umfänglich in einem desolaten Zustand dar. Unmittelbar an der Nordecke des Wohnhauses befindet sich ein großer Nadelbaum, durch dessen Äste bereits ein Fenster des Gebäudes zerstört wurde und daher zeitnah zu entfernen ist. Ein großer, alter Laubbaum, dessen Wurzeln sich teilweise bereits oberhalb des Geländes liegen, befindet sich neben der Zufahrt zur Doppelgarage.

Ansonsten sind die Freiflächen mit Bauschutt, Sperrmüll und sonstigem Gerümpel übersät.

**Schalkhaußerstraße 82,  
südliche Freifläche**

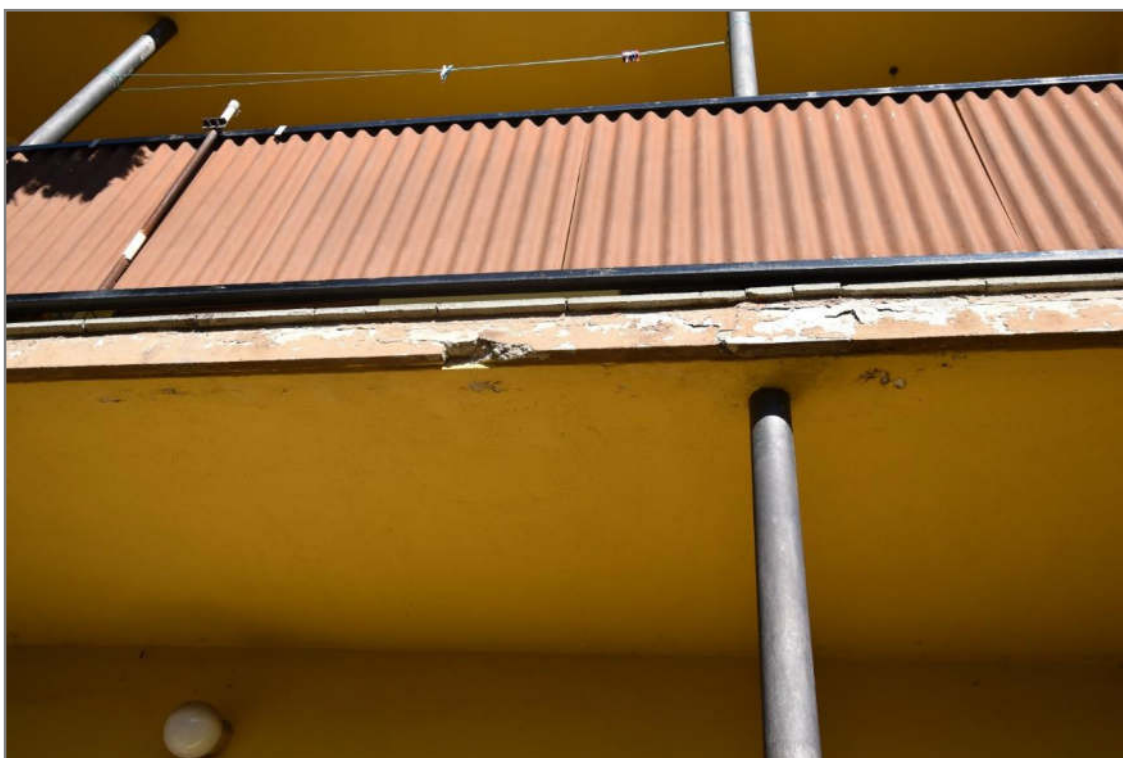
| <b>Sonstiges:</b> | <p>Im WC ist unter dem Waschbecken ein Elektroboiler montiert, im Bad wandseitig ein Elektrostrahler.</p> <p>Die vorhandenen Küchenmöbel sind älteren Datums und ohne Wertrelevanz, ebenso der Einbauschränk im Flur.</p> <p>Der Balkon stellt sich als Betonplatte, schadhaft, dar. Der Fußboden ist mit Kunststein belegt. Das Geländer ist in Metall ausgeführt und teilweise mit gewellten Platten verkleidet.</p> |

**Schalkhaußerstraße 82,  
schadhafte Bodenplatte des Balkons der Wohnung im Obergeschoss**

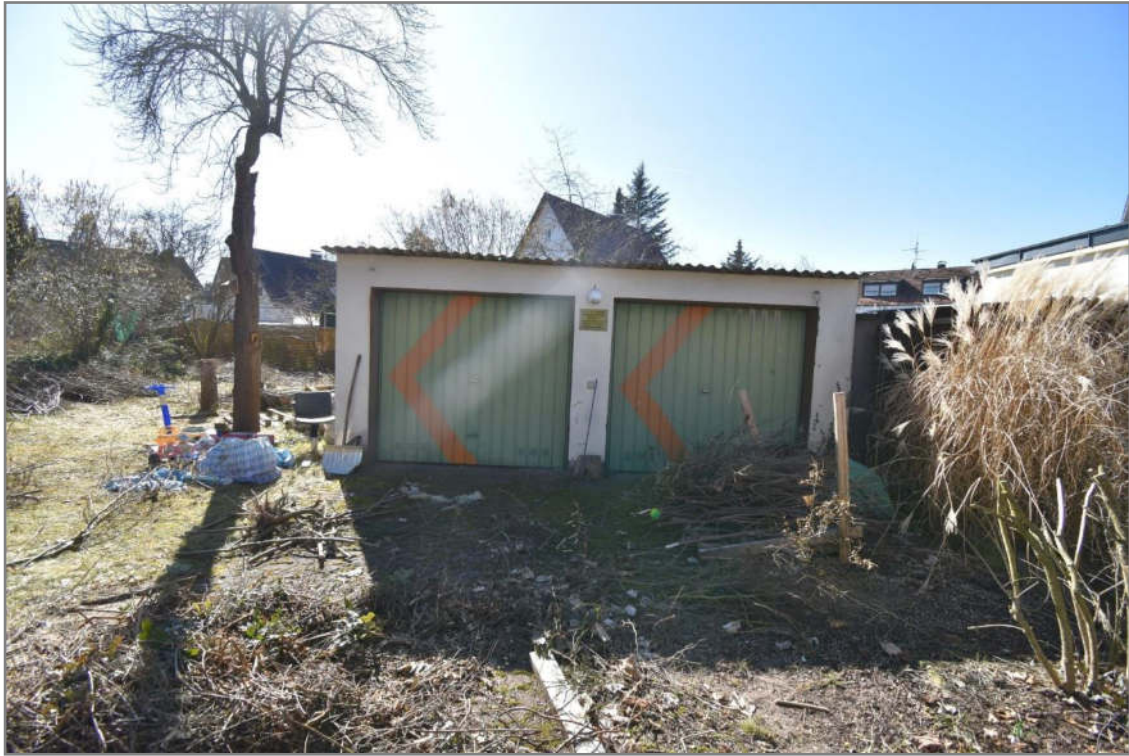
Die Garage wurde ca. im Jahre 1963 in Massivbauweise errichtet und stellt sich eingeschossig mit Flachdach, Dachhaut in Welleternit, älteren Datums und schadhaft, dar. Die Befahrung erfolgt über zwei Metallschwingtore, aus der Gestehtungszeit des Gebäudes. Im Inneren ist der Fußboden in Beton ausgeführt. Die Wände sind verputzt. Die Decke ist mit Heraklit o.ä. belegt. Die Belichtung erfolgt über Glasbausteine. Die Garage ist elektrisch erschlossen. Innenmaße: Tiefe ca. 4,80 m, Breite ca. 5,48 m. Die mittlere Höhe beträgt 2 m. Rückwärtig ist ein Abstellraum vorhanden, welcher von außen über eine Brettertür, älteren Datums, begangen werden kann. Im Inneren ist der Fußboden in Beton ausgeführt. Die Wände sind verputzt und gestrichen.

***Die Garage mit Abstellraum stellt sich in einem desolaten Gesamtzustand dar und ist umfänglich sanierungsbedürftig.***

**Schalkhaußerstraße 82,  
Doppelgarage an der Nordwestgrenze**

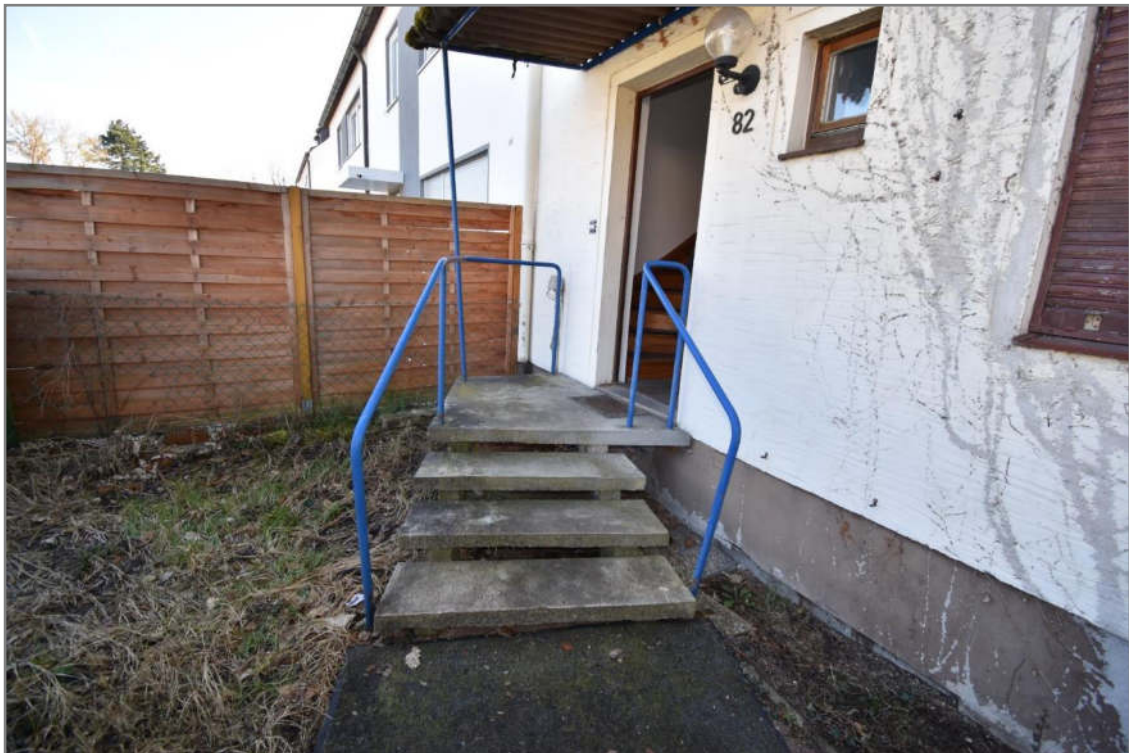
Das Gebäude wird vom Vorgarten im Nordosten aus über drei Stufen und ein Podest, jeweils in Beton ausgeführt, links- und rechtsseitig Geländer in Metall, über eine Haustür in Holz mit von außen vergitterter Glaseinlage, wahrscheinlich aus der Gestehtungszeit des Gebäudes, begangen. Der Eingangsbereich ist mittels einer einfachen Metallkonstruktion mit Welleternitauflage, älteren Datums und schadhaft, überdacht.

**Schalkhaußerstraße 82,  
Hauseingang an der nordöstlichen Traufseite des Wohnhauses**

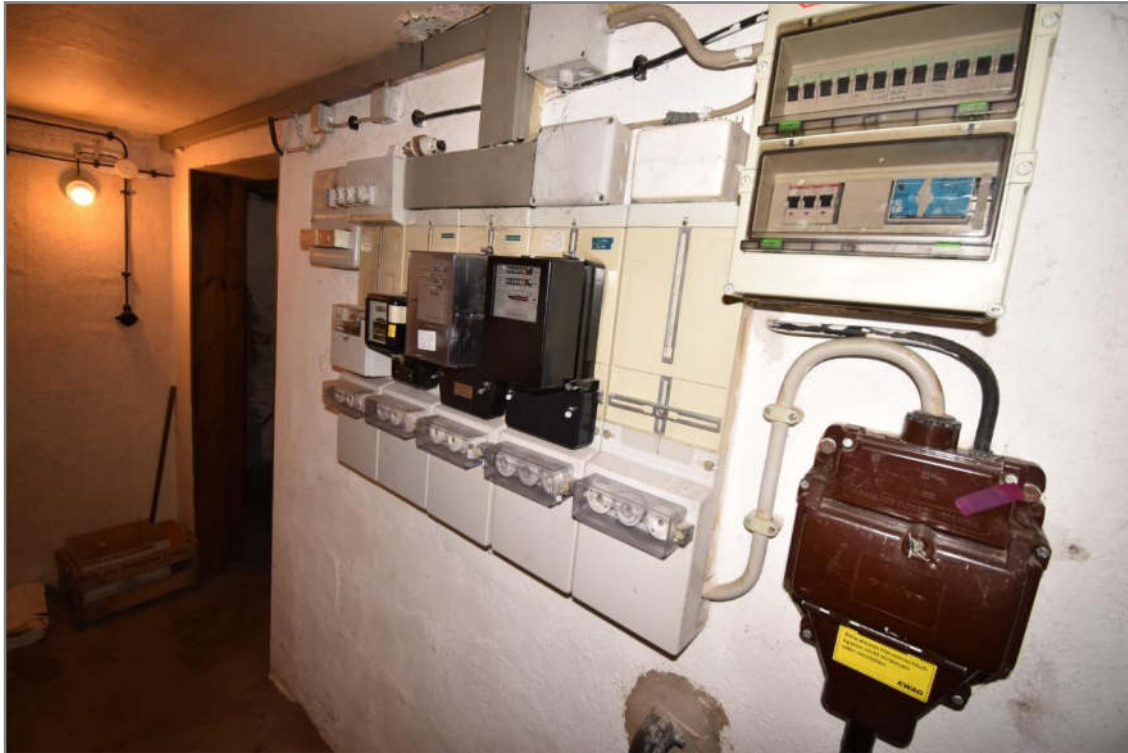
| <b>Sonstiges:</b> | <p>Im Kellerflur sind wandseitig auf Putz drei Stromzähler montiert, je einer für das Treppenhaus und das Erdgeschoss, der dritte für das Ober- und das Dachgeschoss, weiterhin ein Sicherungskasten und ein weiterer Zähler, Funktion nicht bekannt. Hier befinden sich der Stromhauptanschluss und der Wasseranschluss. Wandseitig sind starke Farbabplatzungen aufgrund von Feuchtigkeitseindringungen vorhanden.</p> <p>Im Hausanschlussraum ist wandseitig der Wasserzähler samt Druckminderer montiert. Hier verlaufen offen in vertikaler Richtung die Abflussrohre. Wandseitig ist ein Elektrodurchlauferhitzer, Fabrikat Vaillant, montiert, wahrscheinlich für die Wohnung im Erdgeschoss.</p> <p>In der Waschküche ist ein Waschmaschinenanschluss vorhanden. Von diesem Raum aus kann über eine Holztür die Kelleraußentreppe begangen werden.</p> <p>Im Öllageraum sind drei Heizöltanks mit einem Fassungsvermögen von jeweils 1.500 bis 2.00 Liter aufgestellt. Einer der Kellerräume war verschlossen und konnte nicht begangen werden.</p> |

**Kellergeschoss,  
Kellerflur mit Stromzählern und Sicherungen**

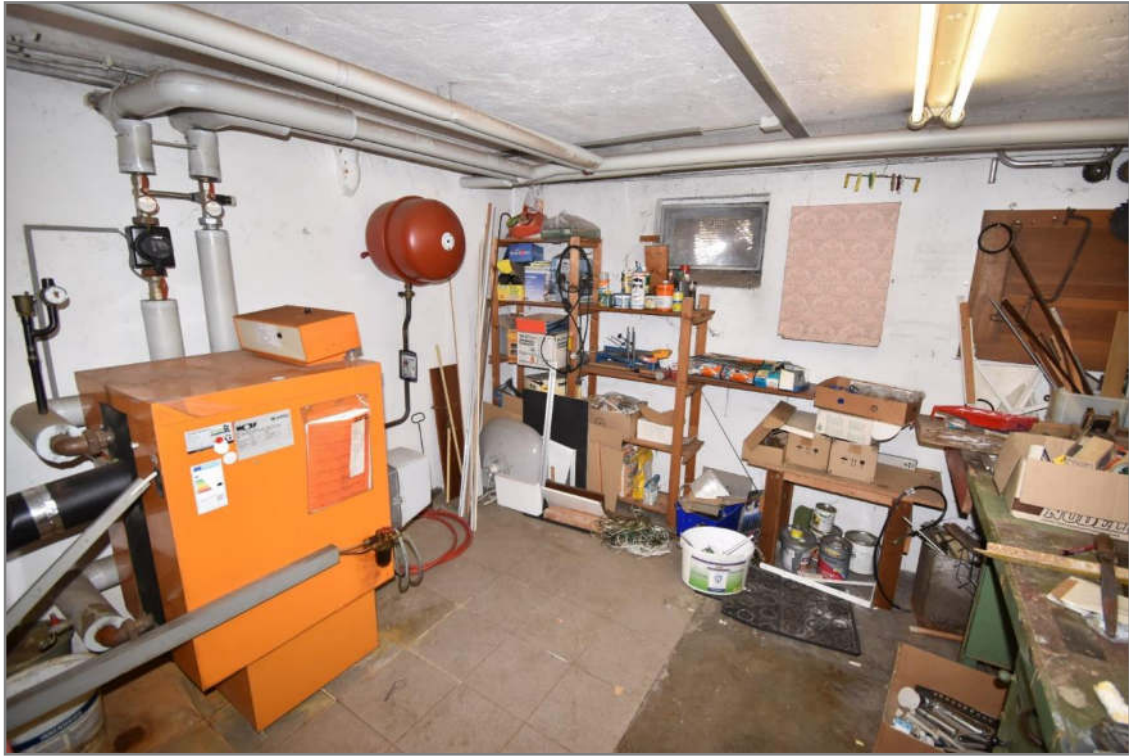
| <b>Heizungsanlage:</b> | Ölzentralheizung, Fabrikat Wolf, Typ HK-2-29, Baujahr laut Typenschild 1995; Ölbrenner, Fabrikat Elco-Klöckner, Typ EK 01.3 L - NH. |

***Die Fassade ist zur Straße hin schadhaft, an der Giebelseite stark verschmutzt. Schadhaft sind auch die Bodenplatte des Balkons, die Fenster, die Dacheindeckung, die Dachrinnen und Fallrohre sowie die Verblechung der Kaminköpfe und der Dachgaube. Im Kellergeschoss sind wandseitig Farb- und Putzabplatzungen aufgrund von Feuchtigkeitseindringungen gegeben. Die Ölzentralheizung ist 35 Jahre alt und erneuerungsbedürftig.***

**Wohnhaus, Kellergeschoss,  
Heizungsraum**

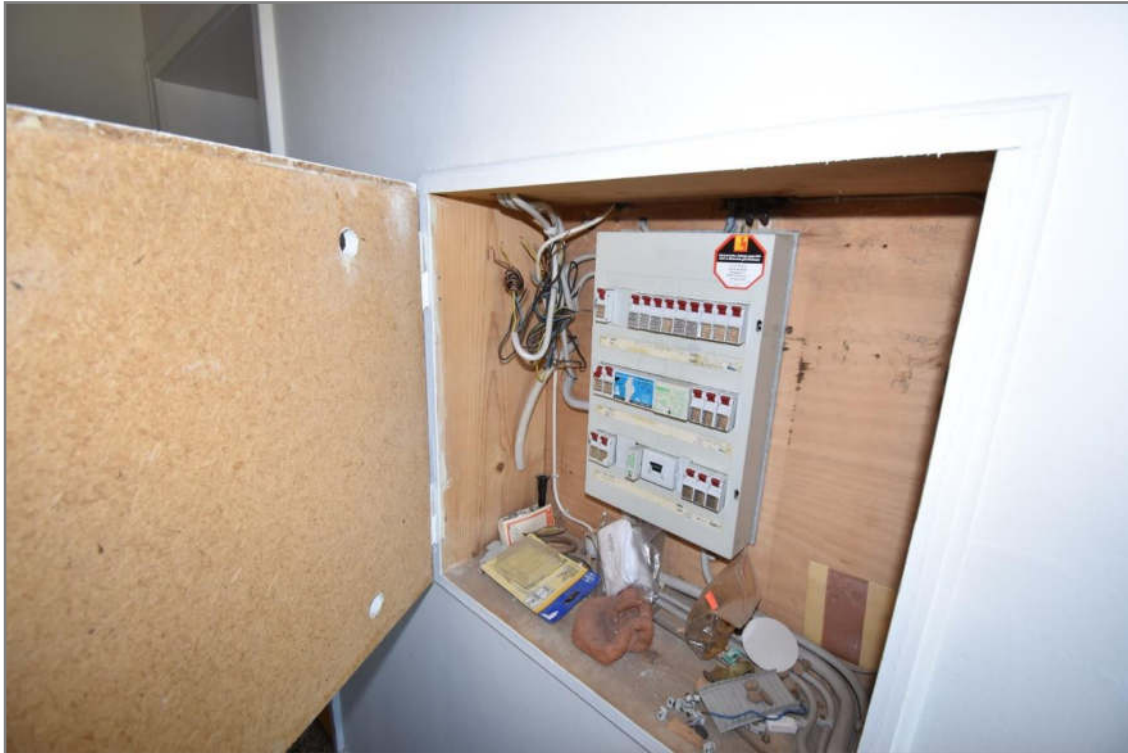
| <b>Sonstiges:</b> | In den Treppenhausfluren EG, OG und DG ist wandseitig je ein Sicherungskasten mit Schraub- und Kippsicherungen, vorhanden – wahrscheinlich aus der Gestehtungszeit des Gebäudes. |

**Wohnhaus, Obergeschoss,  
Sicherungskasten am Treppenpodest**

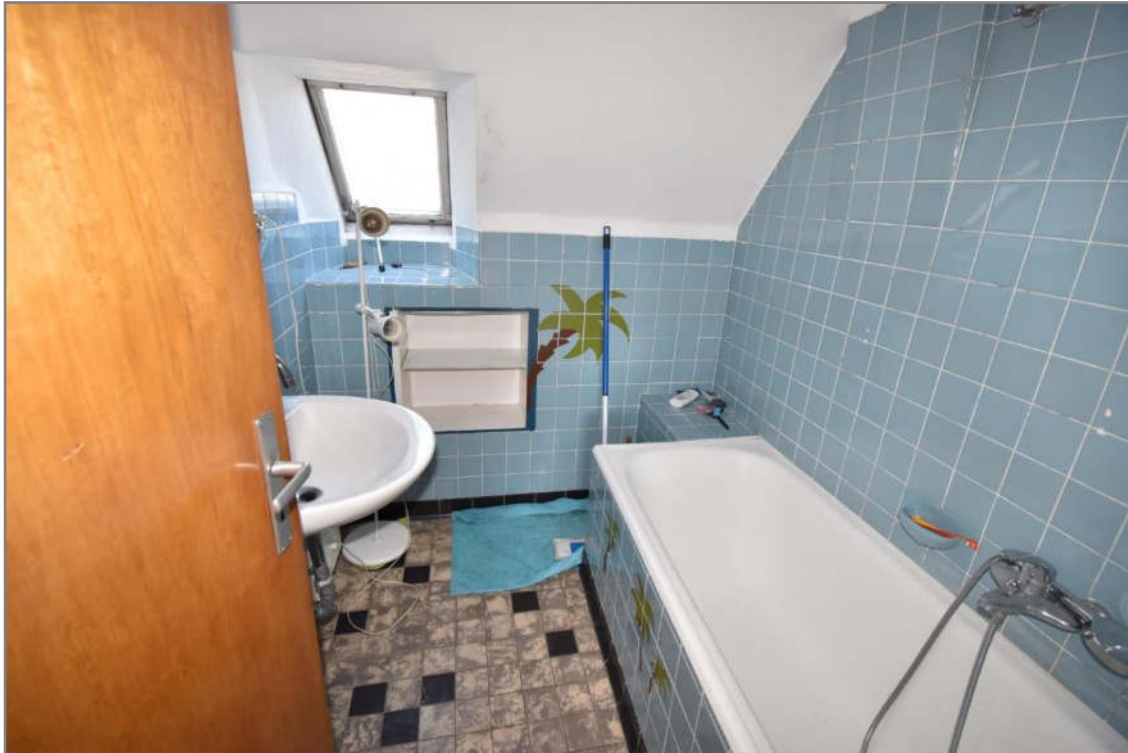
| <b>Wände und Drempe:</b> | Verputzt bzw. mit Raufaser tapeziert und gestrichen, im WC bis auf eine Höhe von ca. 1,20 m mit Steinzeug, im Bad bis auf eine Höhe von 1,40 m, im Bereich der Badewanne bis auf eine Höhe von ca. 1,80 m mit Steinzeug belegt, stark schadhaft. Im Abstellraum ist eine Wandöffnung zum Drempeiraum vorhanden. |

| <b>Sanitärgegenstände:</b> | Stand-WC mit Druckspülung im WC, Einbaubadewanne, und Waschbecken mit Kalt- und Warmwasser im Bad, jeweils älteren Datums schadhaft. |

***Die Wohnungen wurden in der Vergangenheit im „do-it-yourself-Verfahren“ teilweise renoviert, die Badezimmer sind renovierungsbedürftig, im Dachgeschoss sind Bad und WC sanierungsbedürftig.***

**Wohnhaus, Dachgeschosswohnung,  
Bad**

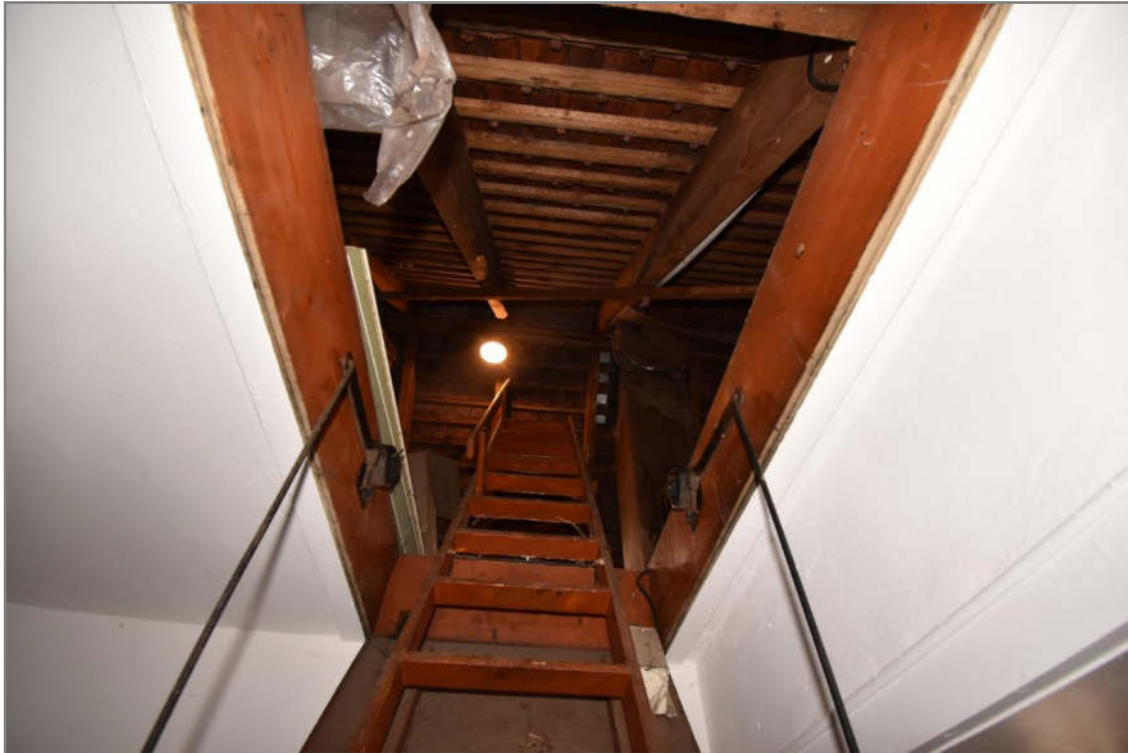
Wird vom Treppenpodest Dachgeschoss aus über eine Deckenklappe mit Holzschiebeleiter begangen. Die Schiebeleiter war defekt, der Spitzboden konnte nicht begangen werden. Der Dachstuhl ist in Holz ausgeführt. Dachaufbau: Sparren, Dachlatten, Ziegel.

**Wohnhaus, Dachgeschoss,  
Einschubleiter zum Spitzboden**

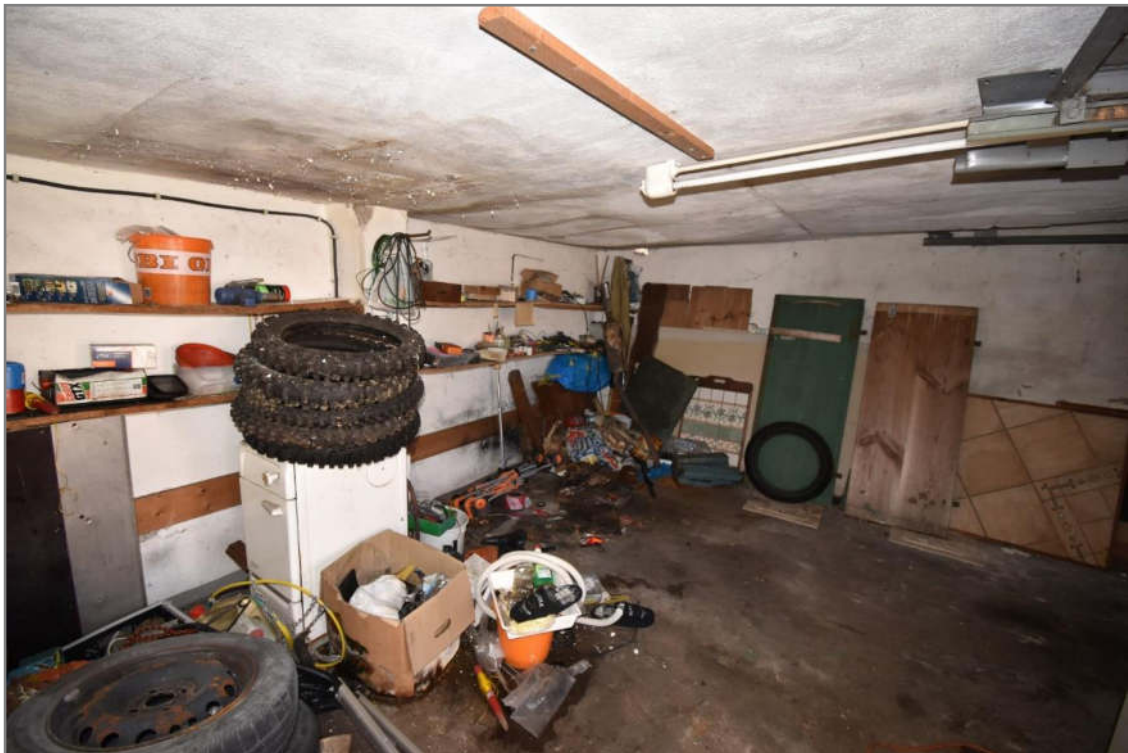
**Doppelgarage**
