## Zusammenfassung des VERKEHRSWERTGUTACHTENS nach § 194 BauGB

91207 Lauf an der Pegnitz, Heimstättenweg 4	
Grundbuch / Gemarkung	Hersbruck / Lauf
Blatt	13757
Flurstück Nr. / Größe des Grundstücks	679/10 / 250 m <sup>2</sup>
vorhandene Bebauung	Wohnhaus mit Carport und Nebengebäude
Baujahr Wohnhaus ca.	1926 bis 1930
Baujahr Holzlege (vermutlich Nebengebäude) ca.	1967
Umbau Wohnhaus ca.	1976
Baujahr Carport	nicht bekannt
Nutzfläche Wohnhaus ca.	35 m <sup>2</sup>
Wohnfläche Wohnhaus ca.	63 m <sup>2</sup>
Verkehrswert am 20.10.2023 (Wertermittlungs-/Qualitätsstichtag)	340.000,00 €

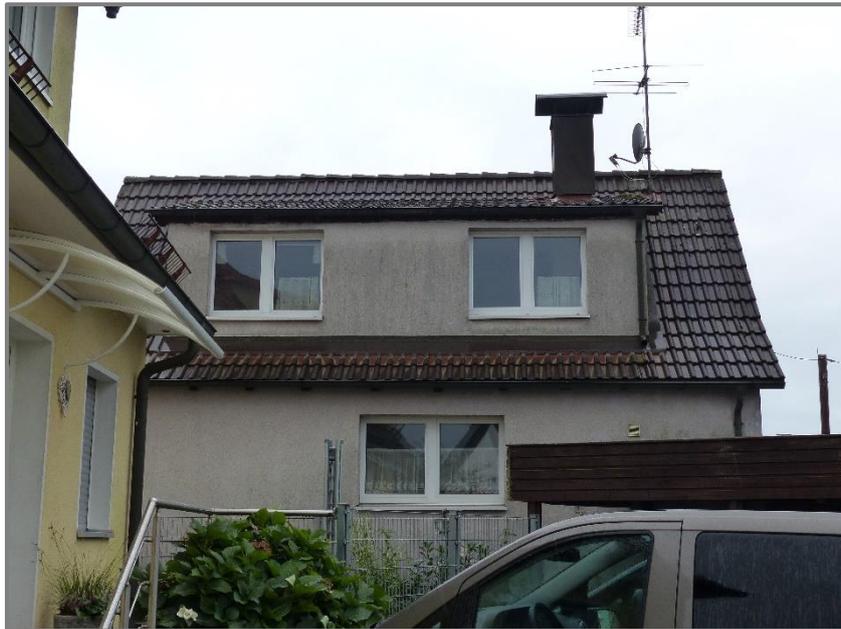
Wohnhaus mit Carport - Ansicht von Nordosten

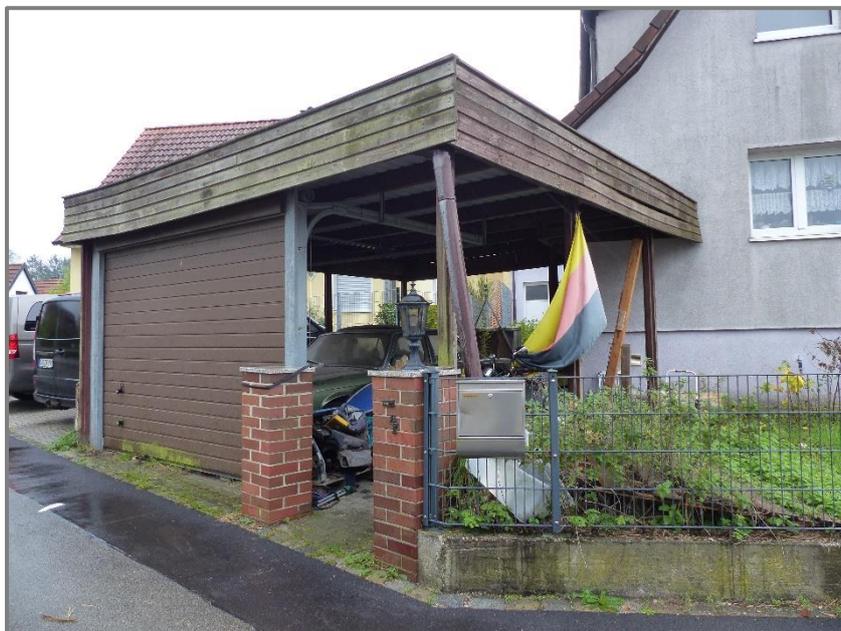
Wohnhaus mit Carport - Ansicht von Norden mit Zugang zum Grundstück

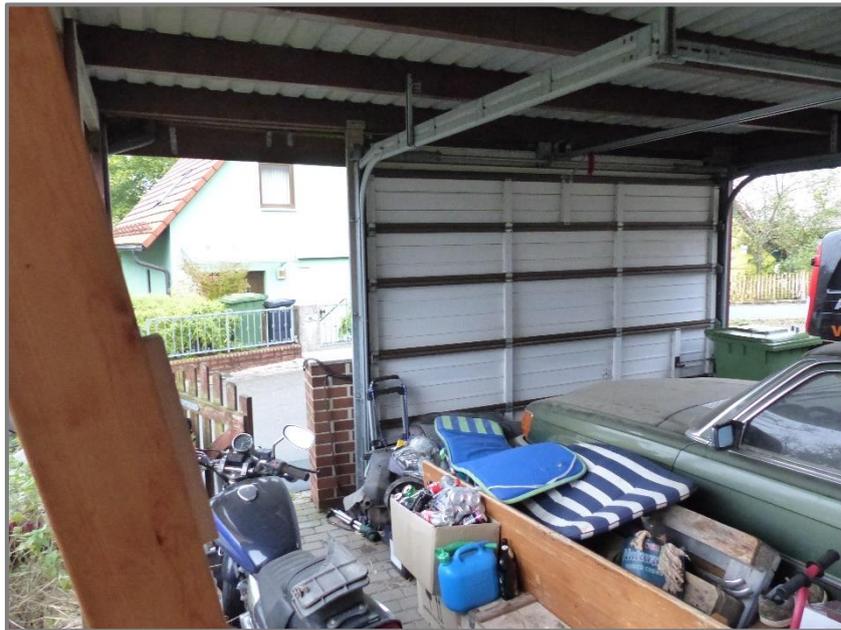
Carport - Blick zur Straße zum Grundstückszugang

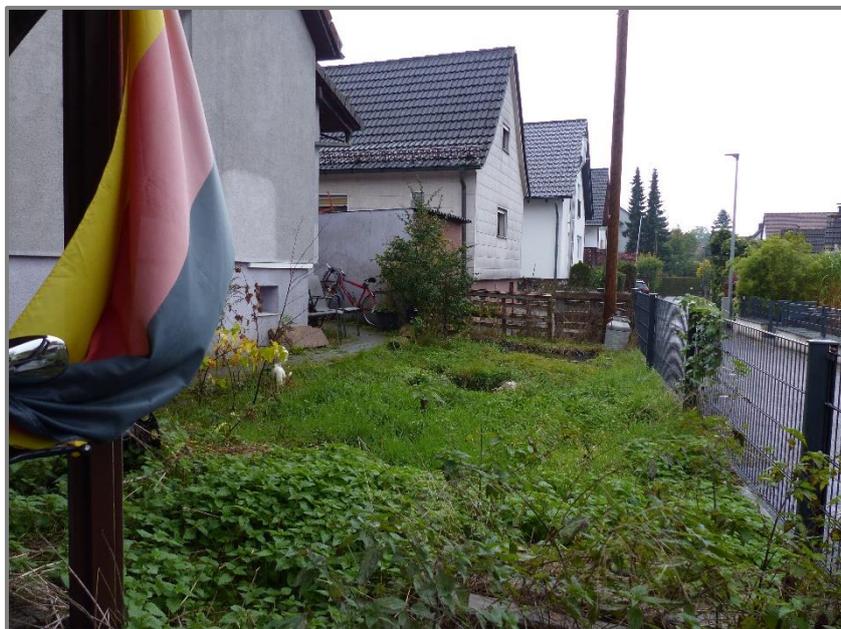
nordwestlicher Grundstücksbereich - Blick nach Südwesten
