Zusammenfassung des VERKEHRSWERTGUTACHTENS nach § 194 BauGB

ETW Nr. 3

90482 Nürnberg, Stadtteil Wöhrd, Marthastrasse 28, Wohnung Nr. 3	
Grundbuch / Gemarkung	Amtsgericht Nürnberg / Mögeldorf
Blatt	14546
Flurstück Nr. / Größe des Grundstücks ca.	164/11 / 330 m ²
Miteigentumsanteil am Grundstück	119,0235/1.000
Objektart	3-Zimmer-Eigentumswohnung mit Sondernutzungsrecht an einem Kellerraum
Lage im Objekt	1. Obergeschoss links
Wiederaufbau eines Wohn- und Geschäftshauses mit Doppelgarage ca.	1953
Nutzungsänderung der Wohnung im Erdgeschoss rechts zu einem Gewerbe ca.	1987
WEG-Aufteilung ca.	2004
Wohnfläche ca.	56 m ²
Verkehrswert am 08.12.2023 (Wertermittlungs-/Qualitätsstichtag)	110.000,00 €

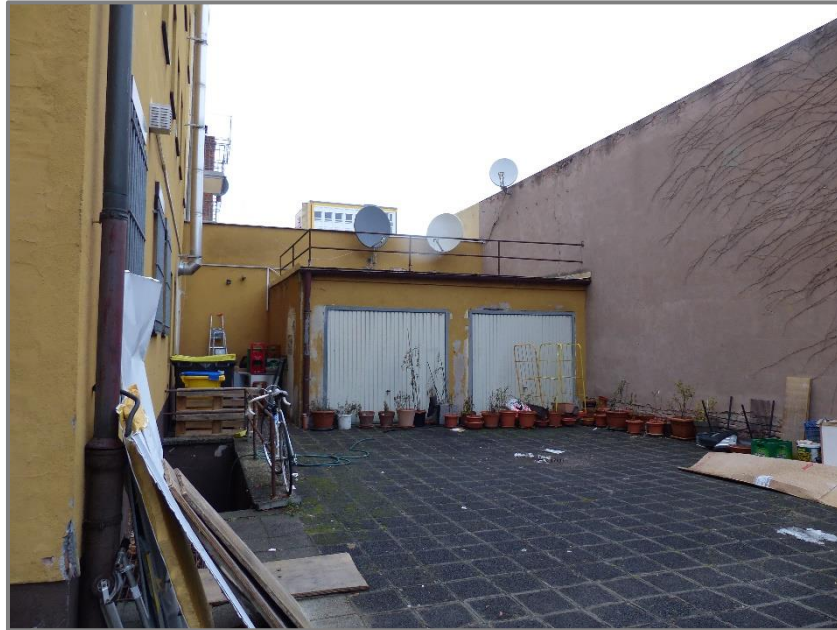
nordöstlicher Grundstücksbereich - Blick Richtung Norden

- Im rückwärtigen Grundstücksbereich sind Baumaterialien, Müll, Unrat und viele Pflanzkübel positioniert bzw. abgestellt.
- An den Fassaden sind insbesondere im Südosten und Süden zum Teil massive Putzschäden und Abplatzungen sowie Rissbildungen vorhanden.
- Die untere Glaseinlage der Hauseingangstür ist gesprungen und notdürftig mit einem Pappkarton verschlossen.

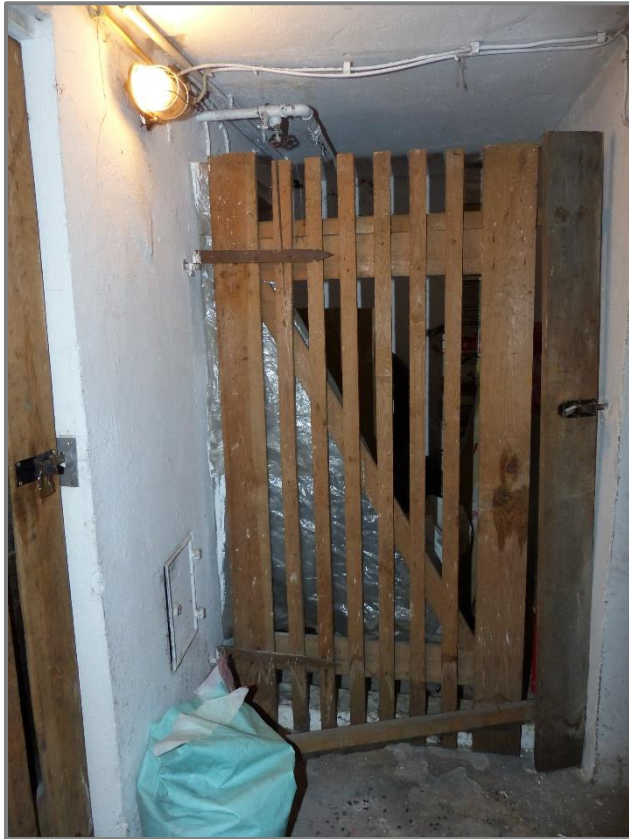
Kellergeschoss - Keller Nr. 3 (SNR)

Der dem Sondernutzungsrecht zugeordnete Keller Nr. 3 wird vom Kellerflur aus über eine Holzlattentür begangen. Diese ist im Kellerflurbereich montiert und nicht im Bereich des Durchganges, wo laut Planunterlagen die Tür eingezeichnet ist. Eine Zugänglichkeit war nicht möglich.
