KURZBESCHREIBUNG ZUM VERKEHRSWERTGUTACHTEN

für das Objekt
Sperlingstraße 9 in Nürnberg
Sondereigentum Nr. 6

VERKEHRSWERT zum Stichtag 05.06.2024

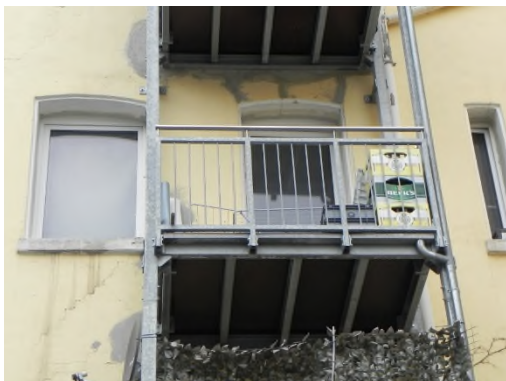
Balkon Wohnung 6

Die Balkone befinden sich an der Nordseite des Gebäudes, ein Balkon ist an der Westseite angebracht. Es handelt sich dabei um eine Stahlkonstruktion, feuerverzinkt und von der baulichen Anlage bautechnisch getrennt.

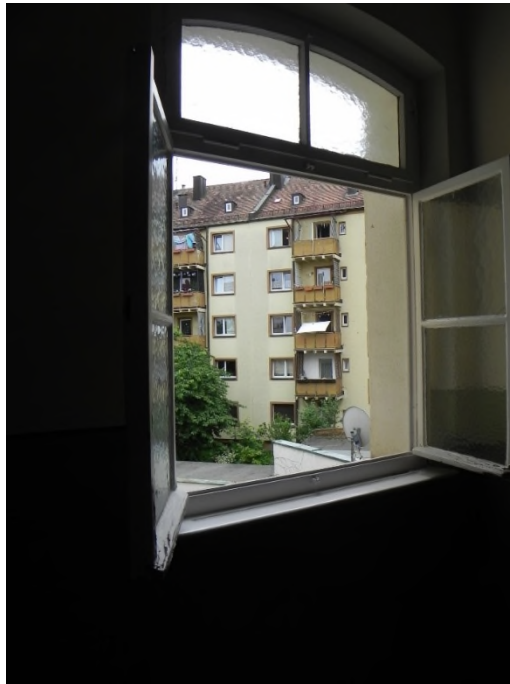
Die Fensteröffnungen des Treppenhauses sind 2-flügelige Sprossenfenster aus Holz mit einem Kippfenster als Oberlicht. Das Holz ist stark verwittert und die Fenster haben einfaches Bauglas.

- Schönheitsreparaturen Treppenhaus / Eingangsbereich
- Treppensanierung – Abnutzung
- Reparaturen und Anstrich Fassade - Abplatzungen beim Sandstein Sockel im Eingangsbereich rechts
- Erneuerung der Fenster im Treppenhaus (verwittert und nur Bauglas)
- Wohnungstüren
- Elektro- und Gasleitungen - Verlauf nicht nachvollziehbar
- Erneuerung Heizung (Alter unbekannt)

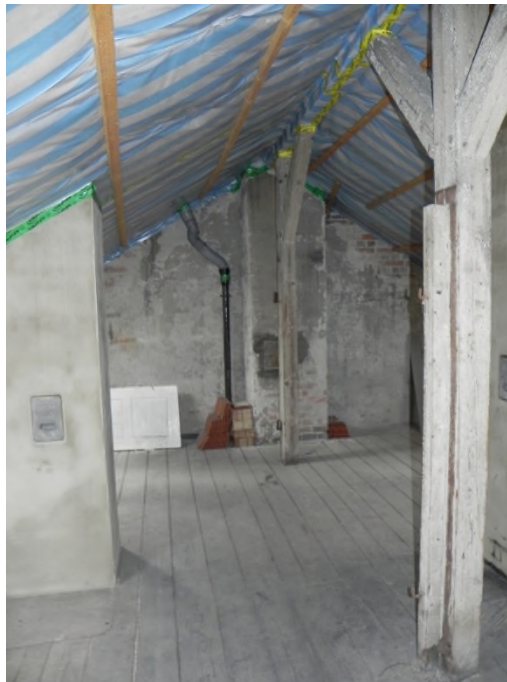
Das Dachgeschoss ist ausgebaut. Der Zugang zum Spitzboden ist mit Inventargegenständen verstellt. Der Spitzboden ist im Bereich der Sparren optisch gesehen wärmedämmend. Art und Güte der Dämmung ist unbekannt. Der Spitzboden steht weitestgehend leer.
