Zusammenfassung des VERKEHRSWERTGUTACHTENS nach § 194 BauGB

Objekt 1: 90443 Nürnberg, Stadtteil Steinbühl, Wiesenstraße 45/45a	
Objekt 2: 90443 Nürnberg, Stadtteil Steinbühl, Bei der Wiesenstraße	
Grundbuch / Gemarkung	Amtsgericht Nürnberg / Steinbühl
Band / Blatt	129 / 3620
Flurstück Nr. / Größe des Grundstücks	Obj. 1: 10 zu 614 m ² / Obj. 2: 10/17 zu 266 m ²
vorhandene Bebauung	Obj. 1: Mehrfamilienhaus mit fünfzehn Wohnungen und einer Gewerbeeinheit im Erdgeschoss Obj. 2: Garagenhof mit Garagengebäude mit neun Garagen
Baujahre ca.	Obj. 1: 1957 / Obj. 2: 1956
Wohn-/Nutzflächen Objekt 1 ca.	Hsnr. 45
	Nr. 1 EG 69 m ² Wfl.
	Nr. 2,5,9 1.,2., 3. OG links 56 m ² Wfl.
	Nr. 3,6,10 1.,2., 3. OG rechts 52 m ² Wfl.
	Nr. 13 DG 43 m ² Wfl.
	Hsnr. 45a
	Nr. 16 EG 125 m ² Nfl.
	Nr. 4 1. OG 108 m ² Wfl.
	Nr. 7, 11 2.,3. OG links 52 m ² Wfl.
Nr. 8, 12 2.,3. OG rechts 56 m ² Wfl.	
Nr. 14 DG links 37 m ² Wfl.	
Nr. 15 DG rechts 44 m ² Wfl.	
Verkehrswert Objekt 1 am 18.08.2023 (Wertermittlungs-/Qualitätsstichtag)	2.000.000,00 €

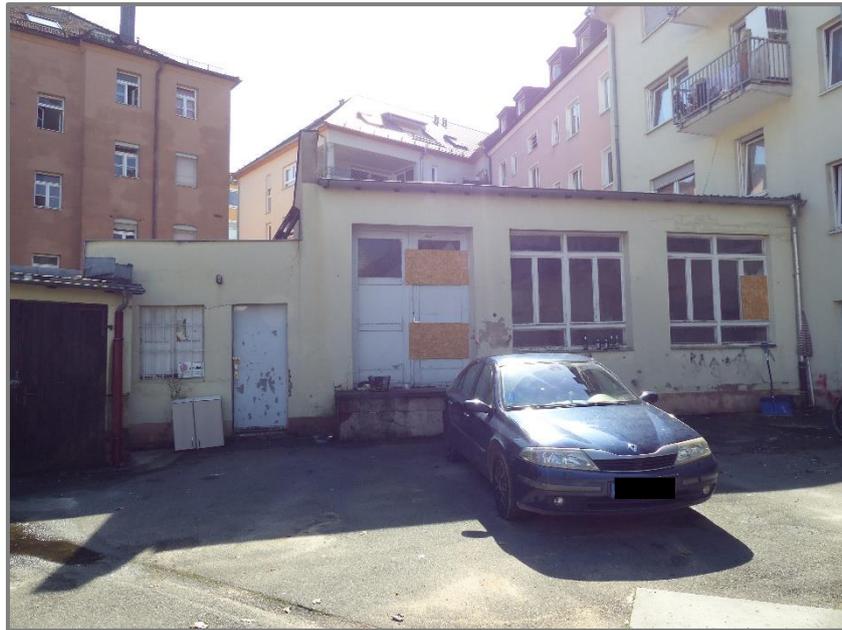
- Der Anbau stellt sich in einem überwiegend maroden Gesamtzustand dar. Insbesondere im Bereich der Fassaden sind massive Putzschäden und starke Rissbildungen vorhanden. Der gegebene Reparatur- und Instandhaltungsschau sowie die Rekultivierungskosten für das Mehrfamilienhaus werden bei der weiteren Betrachtung mit einem pauschalen Ansatz von geschätzt ca. 100.000,00 € berücksichtigt. In dem vorgenannten Ansatz des Reparatur- und Instandhaltungsschau sind keine Kosten für den erdgeschossigen maroden Anbau im Nordosten des Mehrfamilienhauses berücksichtigt. Bei der weiteren Betrachtung wird dieser aufgrund der nicht gegebenen Wirtschaftlichkeit einem Abriss zugeführt. Die Kosten für die durch den Abriss bedingte notwendige Schließung der Außenwand im Bereich der Gewerbeinheit (Hsnr. 45a, Einheit Nr. 16, Erdgeschoss rechts) zum Anbau hin sind in dem Ansatz für den Reparatur- und Instandhaltungsschau bereits berücksichtigt. Die Höhe des Reparatur- und Instandhaltungsschau muss nicht zwingend den tatsächlichen Kosten entsprechen, da im Rahmen der Wertermittlung Kosten zur Instandhaltung und Fertigstellung im Wesentlichen in der Höhe angesetzt werden, wie sie zur Wiederherstellung des baualtersgemäßen Zustandes bzw. des zeitlichen Status, bezogen auf die Restnutzungsdauer, erforderlich sind. In diesem Zusammenhang wird nochmals explizit darauf hingewiesen, dass aufgrund der teilweisen Nichtzugänglichkeit für die abschließende Richtigkeit der in Ansatz gebrachten Kosten keine Gewähr übernommen werden kann. Etwaige Kosten für Mängel und Schäden oder Fertigstellungsarbeiten im Innenbereich der baulichen Anlagen können nicht berücksichtigt werden.

Westansicht des nördlichen eingeschossigen Gewerbeanbaus
(Hsnr. 45a - Erdgeschoss - Einheit Nr. 16)

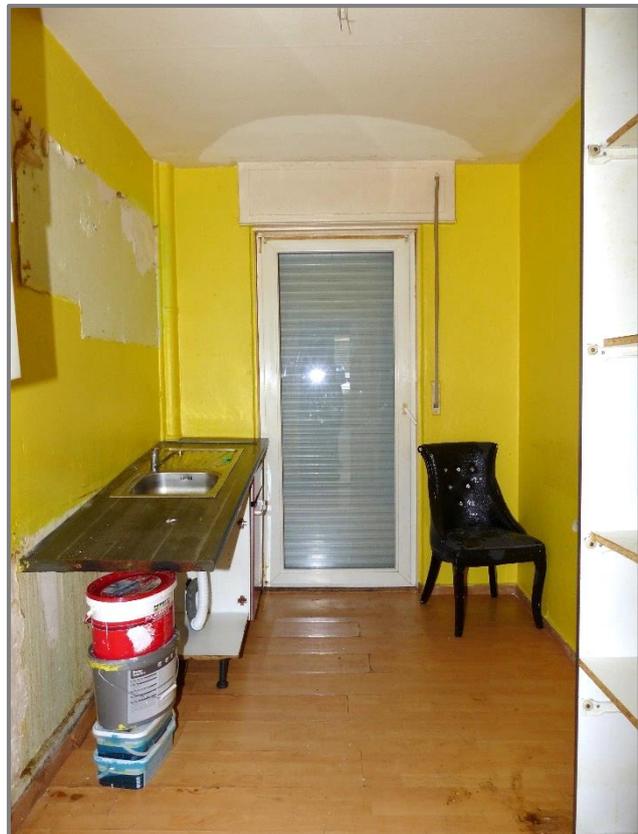
- Wohnung 2. OG links (lt. Plan Nr. 7):
 - Die gesamte Wohnung macht einen vernachlässigten und ungepflegten Gesamteindruck.
 - Küche:
Im Wandbereich sind massive Schäden vorhanden.

Hsnr. 45a - 2. OG links (Whg. Nr. 7)
Küche

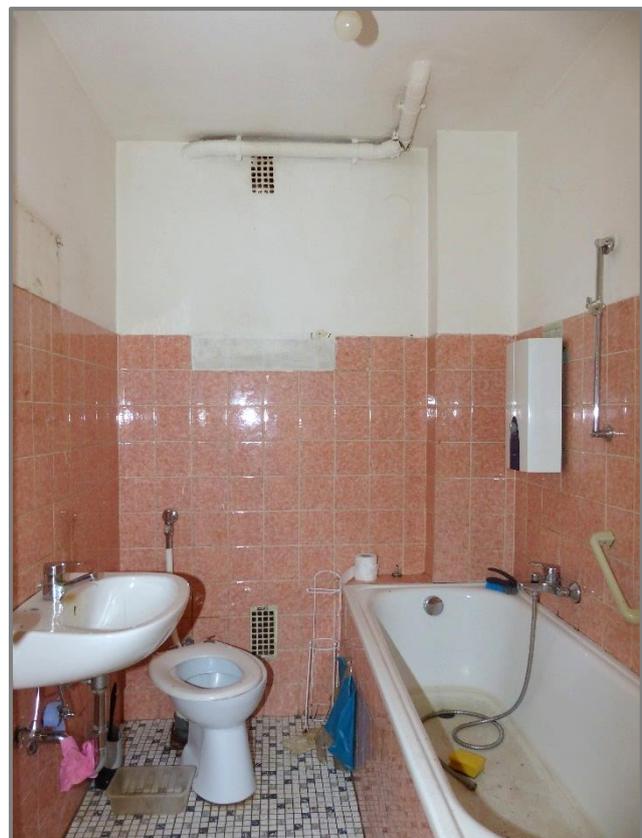
Hsnr. 45a - 2. OG links (Whg. Nr. 7)
Bad + WC

- Bad-WC:
Gemäß Auskunft ist der Wasserabfluss verstopft.
- Wohnung 2. OG rechts (lt. Plan Nr. 8):
 - Wohnzimmer:
Die Türklinke fehlt.
 - Schlafzimmer:
Der Gurtzug der Außenjalousie ist gerissen.

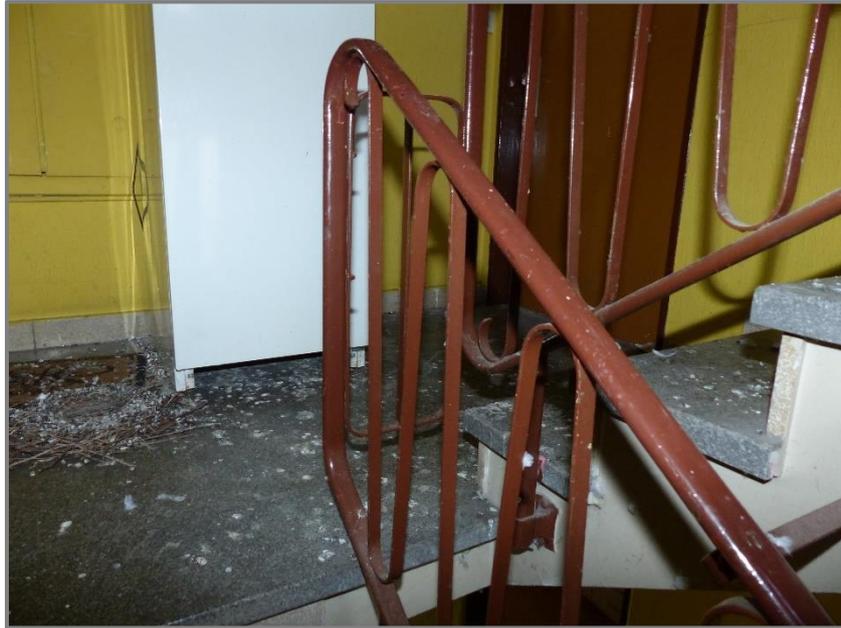
- 3. Obergeschoss - Treppenhaus:
Hier sind im Fußbodenbereich massive Schäden und Verunreinigungen durch Taubenkot vorhanden.
- Dachgeschoss - Treppenhaus:
Der gesamte Treppenlauf sowie die Treppenpodeste sind mit Taubenkot übersät. Im Bereich eines Gauben-Fensters ist die Scheibe des Fensters zersprungen. Hier fliegen somit die Tauben in das Treppenhaus.

Hsnr. 45a - 3. Obergeschoss - Treppenhaus
Blick auf die starke Verunreinigung durch Vogelexkrememente

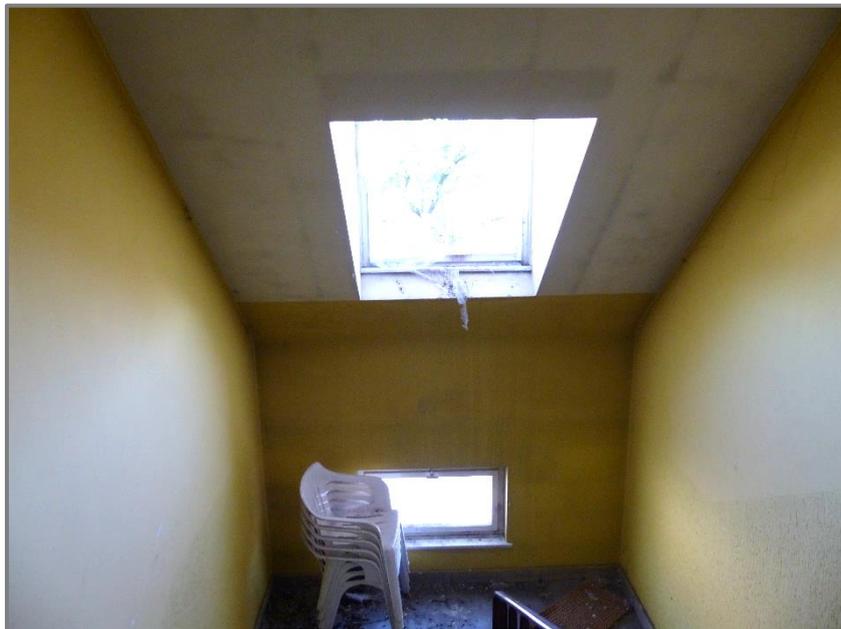
Hsnr. 45a - Dachgeschoss - Treppenhaus
Blick auf das defekte Gauben-Fenster
