## Zusammenfassung des VERKEHRSWERTGUTACHTENS nach § 194 BauGB

Objekt 1: 90455 Nürnberg, Stadtteil Worzeldorf, Finkenschlag 4c	
Objekt 2: 90455 Nürnberg, Stadtteil Worzeldorf, Nähe Finkenschlag	
Grundbuch / Gemarkung	Worzeldorf
Band / Blatt	47 / 1773
Flurstücke Nr.	Objekt 1) 677/7 Objekt 2) 677/15
Größe der Grundstücke	Objekt 1) 147 m <sup>2</sup> Objekt 2) 412 m <sup>2</sup>
Miteigentumsanteil am Grundstück	Objekt 2) 1/14
Objektarten	Objekt 1) Reihenmittelhaus Objekt 2) Garagenhof mit Reihengarage
Baujahre (Objekte 1 und 2) ca.	1972
Wohnfläche (Objekt 1) ca.	129 m <sup>2</sup>
Nutzfläche (Objekt 1) ca.	44 m <sup>2</sup>
Nutzfläche (Objekt 2) ca.	16 m <sup>2</sup>
Verkehrswert Objekt 1 am 19.04.2024 (Wertermittlungs-/Qualitätsstichtag)	330.000,00 €
Verkehrswert Objekt 2 am 19.04.2024 (Wertermittlungs-/Qualitätsstichtag)	20.000,00 €

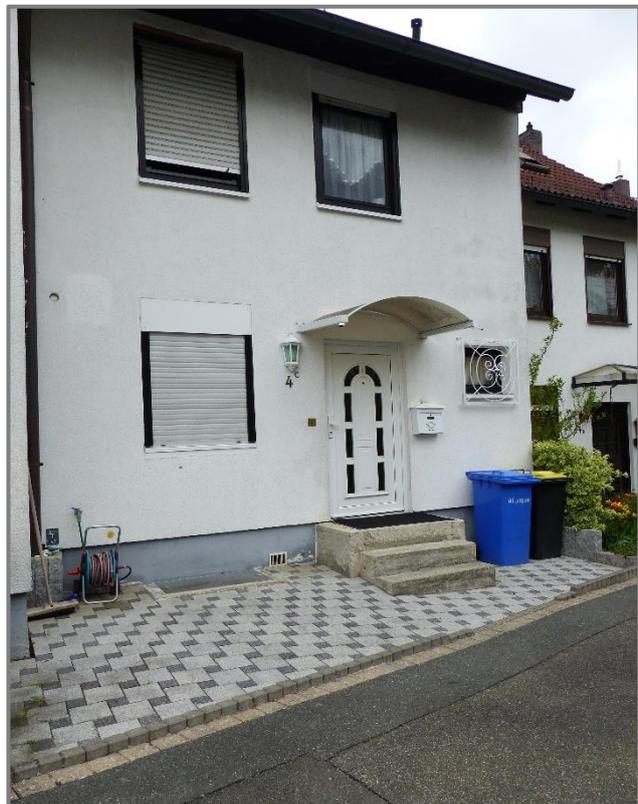
Reihenmittelhaus (Objekt 1)  
Ansicht von Südosten

- An den Fassaden sowie an den Holzteilen des Daches sind Witterungsschäden und Alterungsspuren vorhanden.

Der gegebene Reparatur- und Instandhaltungszustand wird bei der weiteren Betrachtung mit einem pauschalen Ansatz von geschätzt ca. 3.000,00 € berücksichtigt.

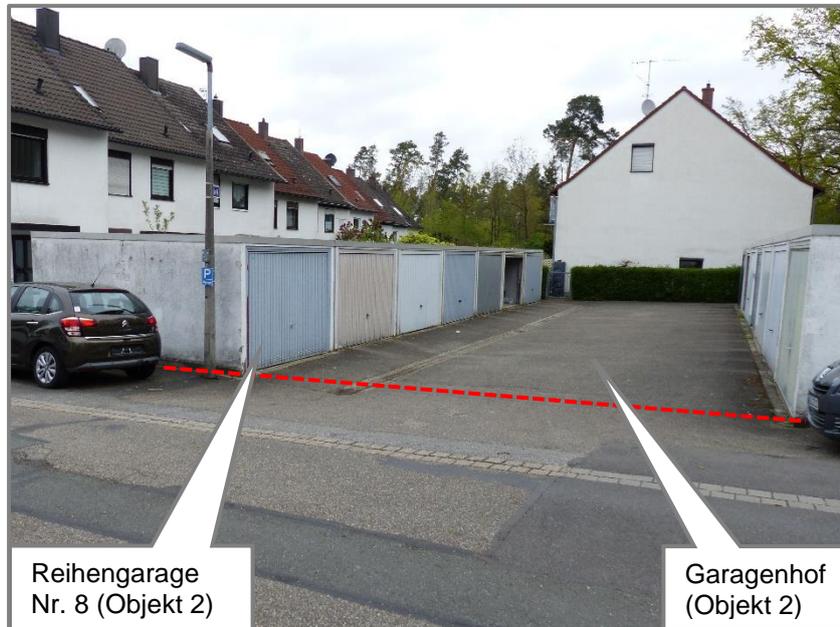
Reihengarage  
Nr. 8 (Objekt 2)

- An den Fassaden sind Putzschäden vorhanden.

Der gegebene Reparatur- und Instandhaltungszustand wird bei der weiteren Betrachtung mit einem pauschalen Ansatz von geschätzt ca. 300,00 € berücksichtigt. Es wird nochmals explizit darauf hingewiesen, dass für das Objekt 2 (Garagenhof mit Reihengarage) keinerlei Unterlagen vorliegen, die eine Kostenregelung bei vorhandenen Mängeln und Schäden an den baulichen Anlagen bzw. den Grundstücksflächen auf dem Bewertungsgrundstück beinhalten. Bei der weiteren Betrachtung wird somit unterstellt, dass die jeweiligen Miteigentümer die Kosten zur Instandhaltung und Reparatur für die ihnen zugeordnete Garage selbst tragen.
