Geschäftszeichen: 10 K 93/24

Auszug aus dem **Verkehrswertgutachten**

des oben genannten Sachverständigen über den Verkehrswert nach § 194 BauGB für die **3-Zimmerwohnung mit Küche, Bad, Flur und Balkon im 4. OG**, gem. Aufteilungsplan Nr. 9 samt **Sondernutzungsrecht an Kellerraum**, gem. Aufteilungsplan Nr. 2

Fuggerstraße 6, 90439 Nürnberg, Fl.-Nr. 230/40, Gemarkung Gostenhof

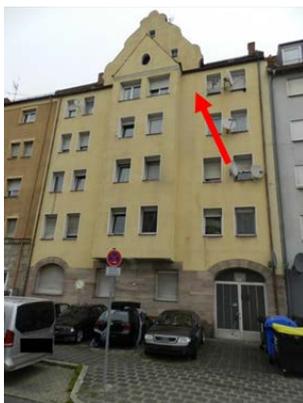
Ansicht von Südwest

Außenfassade:	Im EG straßenseitig Sandsteinfassade, darüber verputzt und gestrichen; Rückfassade verputzt und gestrichen; die Fassade verfügt über Risse und macht einen verschmutzten Eindruck; am Sockel sind Schäden vorhanden;
Außenwände:	Mauerwerk, Sandstein oder Vergleichbares;
Dachkonstruktion:	Satteldach, zimmermannsmäßiger Holzdachstuhl, Dacheindeckung mit Biberschwanzziegeln; straßenseitig ist ein Schneefanggitter vorhanden;
Dachentwässerung:	Regenrinnen und Fallrohre aus gestrichenem Zinkblech; augenscheinlich blättert die Farbe ab, das Fallrohr ist teils rostig;
Geschossdecken:	Vermutlich Holzbalkendecken oder Vergleichbares;
Treppen/-haus:	Das Treppenhaus verfügt über Treppenläufe und Podeste aus Holz und ein Holzgeländer; die Holzstufen sind ausgetreten, das Holz macht einen abgenutzten Eindruck; die Treppenhauswände sind verputzt und gestrichen, hier sind Putzschäden vorhanden, weiter sind die Wände teils stark verschmutzt; teils sind auch ausgebesserte Stellen großflächig ersichtlich; Holzfenster mit Einfachverglasung;

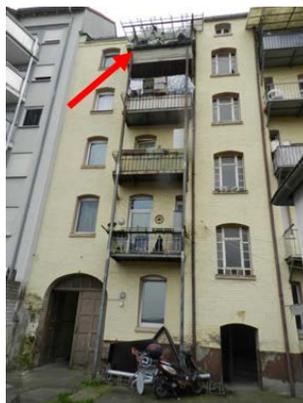
Ansicht von Nordost

Balkon: Balkon als Metallkonstruktion, überdacht mit einer Konstruktion mit Wellkunststoff; gemäß den Erkenntnissen der Außenbesichtigung ist auf dem Balkon diverser Unrat gelagert; weiter war ersichtlich, dass hier Taubenflug vorhanden ist, sodass vermutlich auch entsprechende Verschmutzungen gegeben sind;

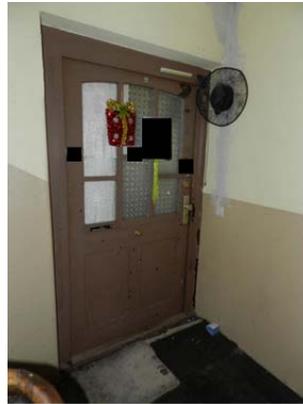
- Die Wohnung konnte nicht von innen besichtigt werden.
- Gemäß den Erkenntnissen der Außenbesichtigung sowie den Verschmutzungen vor der Wohnungseingangstüre und dem vom Innenhof gesehenen Erscheinungsbild des Balkons wird für die Wohnung ein unterdurchschnittlicher bis mäßiger Zustand unterstellt.
- Der Kellerraum konnte nicht eingesehen werden, da im Flur vor dem Kellerraum Unrat gelagert ist, sodass eine Einsicht nicht möglich war.

Wohnungseingangstüre

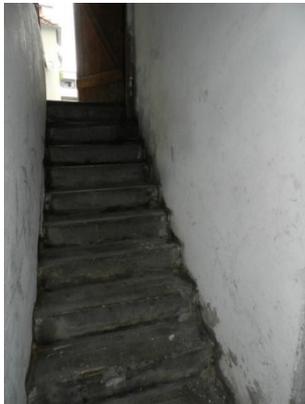
Kellertreppe

Fenster:	Soweit ersichtlich Kunststofffenster mit Isolierverglasung;
Keller:	Der Keller verfügt über einen Betonboden und gemauerte Wände; vom EG zum Keller führt eine Treppe mit massiven Trittstufen ohne Geländer;
Hauseingang	Der Zugang zum Wohnhaus erfolgt ebenerdig; hier ist ein doppelflügeliges Tor mit Oberlicht mit Drahtgitterglas gegeben; links der Eingangstüre ist ein Klingeltableau vorhanden; das Eingangelement befindet sich in einem unschönen Zustand; über das Eingangelement erreicht man die Durchfahrt zum Innenhof, hier ist rückwärtig ein weiteres doppelflügeliges Holztor vorhanden, dieses befindet sich in einem mäßigen Zustand; vor der Durchfahrt abzweigend erreicht man das Treppenhaus;
Elektroinstallation:	Standardmäßiger Hausanschluss, Klingelanlage, vermutlich elektrischer Haustüröffner, Treppenhausbeleuchtung;
Heizung/Warmwasser:	Wird vermutlich in den Wohnungen direkt erzeugt;

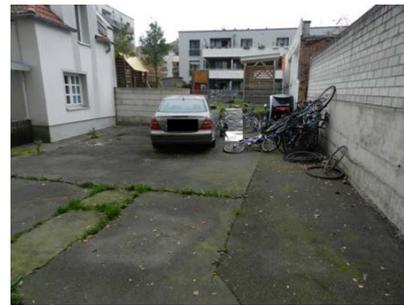
Energieausweis/ energetischer Zustand:	Ein Energieausweis liegt nicht vor. Der energetische Zustand ist einfach. Den energetischen Zustand verbessernde Maßnahmen sind nicht ersichtlich.
Befund:	<ul style="list-style-type: none">- Das Wohnhaus befindet sich augenscheinlich in einem mäßigen Zustand.- Das Treppenhaus verfügt über einen schlechten Zustand und ein schlechtes Erscheinungsbild.- An der Fassade sind diverse Sat-Schüsseln angebracht.- Die Fassade verfügt über Risse und Putzschäden.- Vor dem Haus sind auf Fl.-Nr. 230/40 diverse, alte, abgemeldete Autos abgestellt. Zudem ist hier Unrat gelagert.

Innenhof mit Unrat

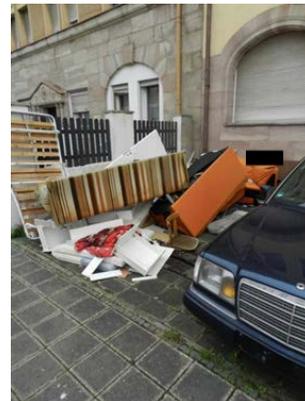
Unrat auf Grundstück

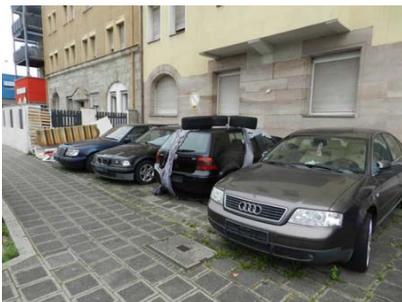
Abgemeldete Kfz auf Grundstück

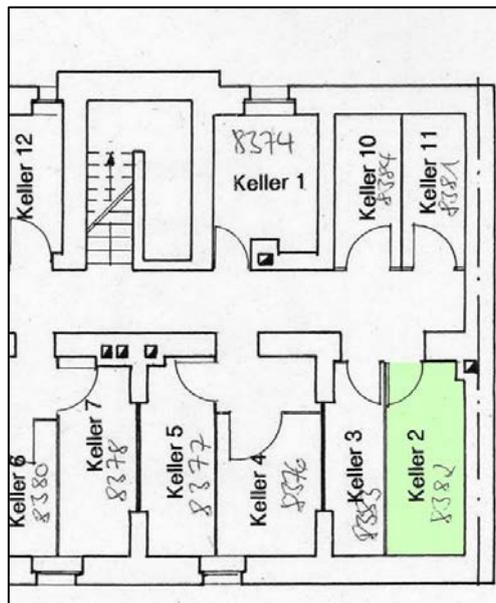
SNR an Kellerraum Nr. 2, KG

Kellerraum: Der Kellerraum war nicht zugänglich; im Kellerflur bei dem betreffenden Kellerraum ist diverser Unrat gelagert; für den Kellerraum wird unterstellt, dass er mittels massiver Umfassungswände bzw. mittels Holzlattenrost abgeteilt ist und eine Tür aus einem Holzlattenrost gegeben ist; der Kellerraum konnte auf Grund des vorhandenen Unrats nicht vom Flur aus eingesehen werden;
