Zusammenfassung des Verkehrswertgutachtens

über Grundstücke in	90491 Nürnberg, Gemarkung Schoppershof
Objekt I	4 Zimmer Wohnung im 2. Obergeschoss des Hauses Naumburger Straße 2, Wohnfläche ca. 94 m², samt Keller- und Bodenanteil, Nr. 5 des Aufteilungsplans
Anteil am Grundstück	129/1.000 Miteigentumsanteil
Verkehrswert	270.000 €
Objekt II	2 Zimmer Wohnung im Dachgeschoss (4. OG) des Hauses Naumburger Straße 2, Wohnfläche ca. 48 m², samt Kelleranteil, Nr. 10 des Aufteilungsplans
Anteil am Grundstück	59/1.000 Miteigentumsanteil
Verkehrswert	120.000 €
Objekt III	Garagengrundstück mit PKW-Garage, Merseburger Straße 29
Verkehrswert	12.000 €
Objekt IV	Garagenhof samt Zufahrt, An der Mommsenstraße
Anteil am Grundstück	1/17 Miteigentumsanteil
Verkehrswert	1.000 €
Wertermittlungs-/ Qualitätsstichtag	17.02.2025

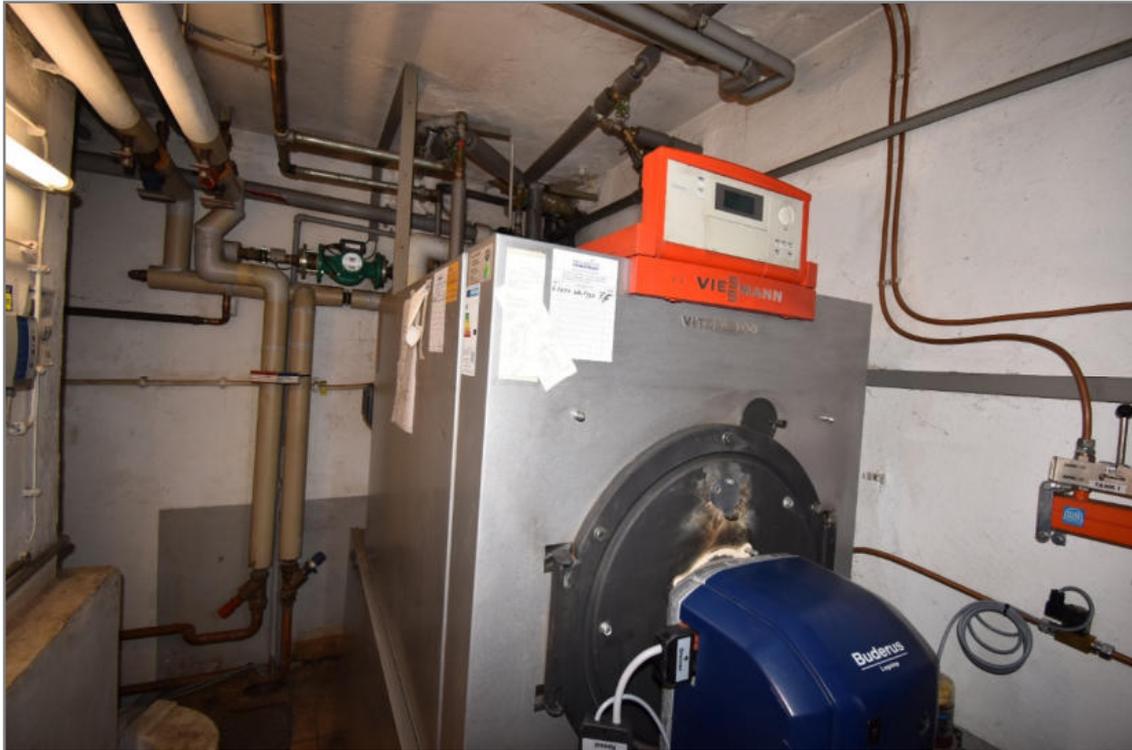
**Naumburger Straße 2, Kellergeschoss,
Heizungsraum**

Über zwei Stufen nach unten wird der Heizungsraum begangen. Hier befindet sich eine Ölzentralheizung, Fabrikat Viessmann, Typ Vitola 100, mit einem liegenden Brauchwasserspeicher, Typ Vitocell. Der Brenner ist Fabrikat Buderus, Typ Logatop.

Der Heizöltank ist aus dem Jahre 1978, die Heizungsanlage aus dem Jahre 2001, der Brenner aus dem Jahre 2021 (lt. Energieausweis).

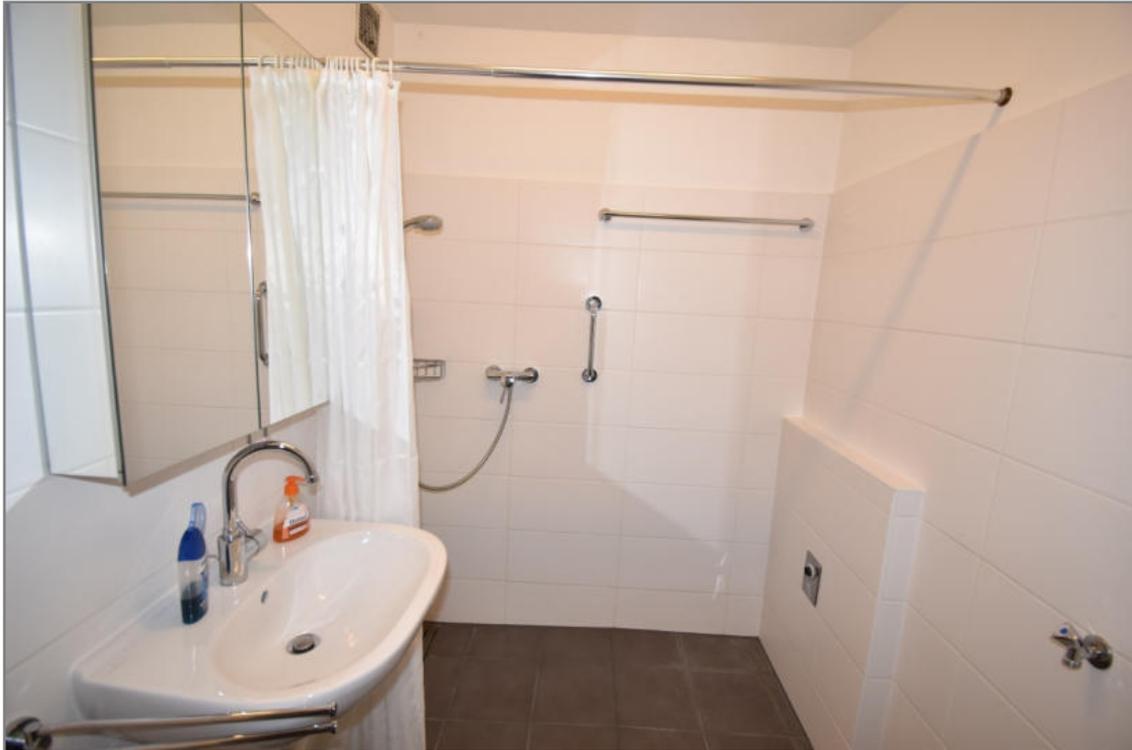
**Naumburger Straße 2, 2. Obergeschoss, Wohnung Nr. 5,
Bad**

Die Wohnung stellt sich weit überwiegend im Status der Gestehungszeit des Gebäudes dar, wesentliche Renovierungen/Modernisierungen wurden – bis auf das Badezimmer mit bodengleicher Dusche sowie dem Einbau von Kunststoffisoliertglasfenstern vor ca. 30 - 35 Jahren – nicht durchgeführt. Ein nahezu umfänglicher Renovierungsrückstau ist gegeben.

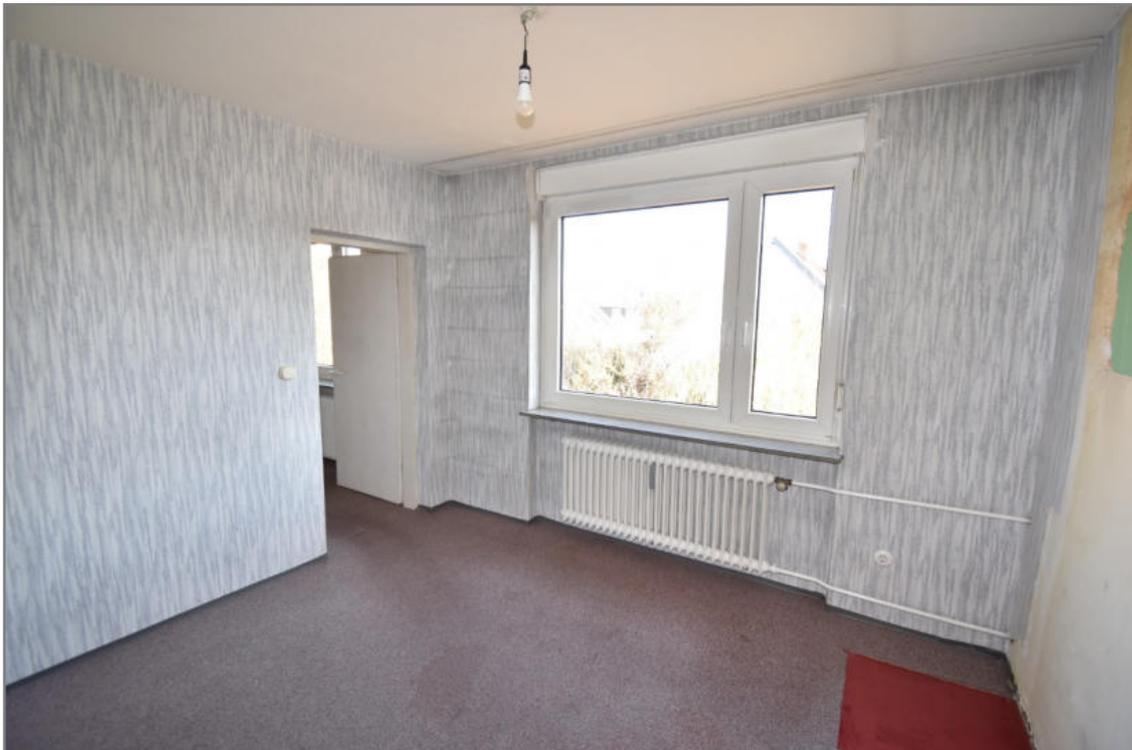
**Naumburger Straße 2, 2. Obergeschoss, Wohnung Nr. 5,
Kinderzimmer 1 mit Tür zum Kinderzimmer 2**

Nachteilig ist, dass sich das Kinderzimmer 1 als Durchgangszimmer und das Kinderzimmer 2 als gefangener Raum darstellen.

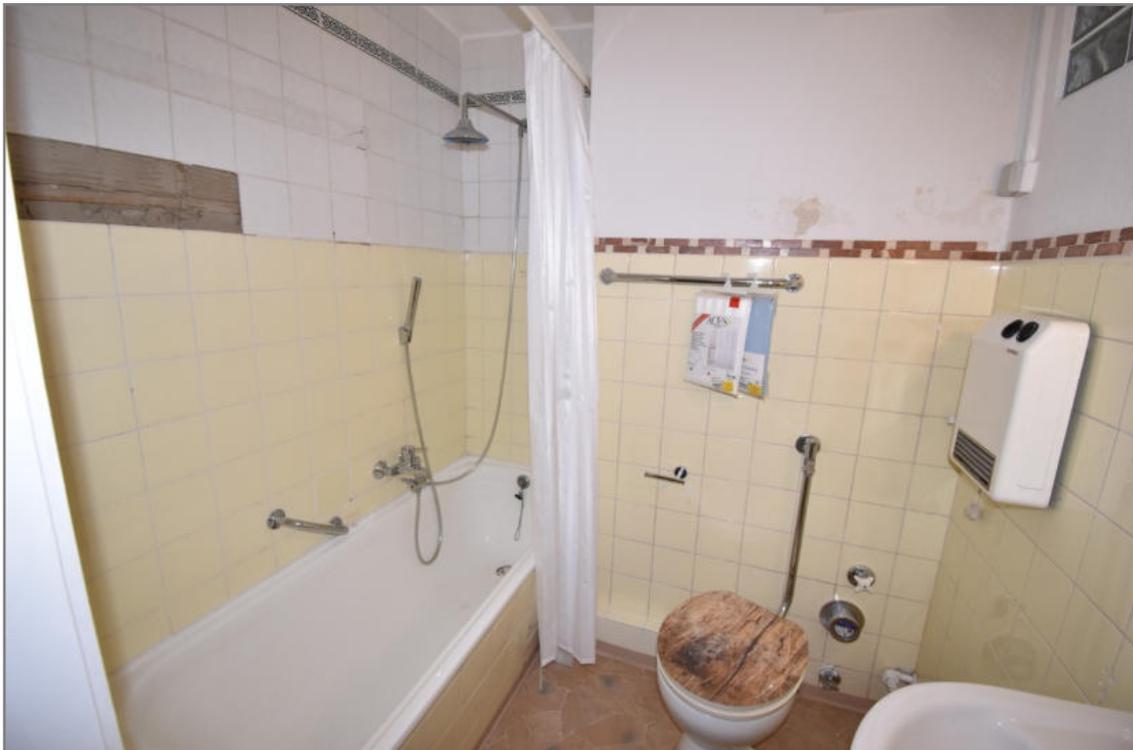
**Naumburger Straße 2, Dachgeschoss (4. OG), Wohnung Nr. 10,
Bad/WC**

Wände: Überwiegend tapeziert, im Bad im Bereich der Badewanne raumhoch mit Steinzeug belegt, schadhaft.

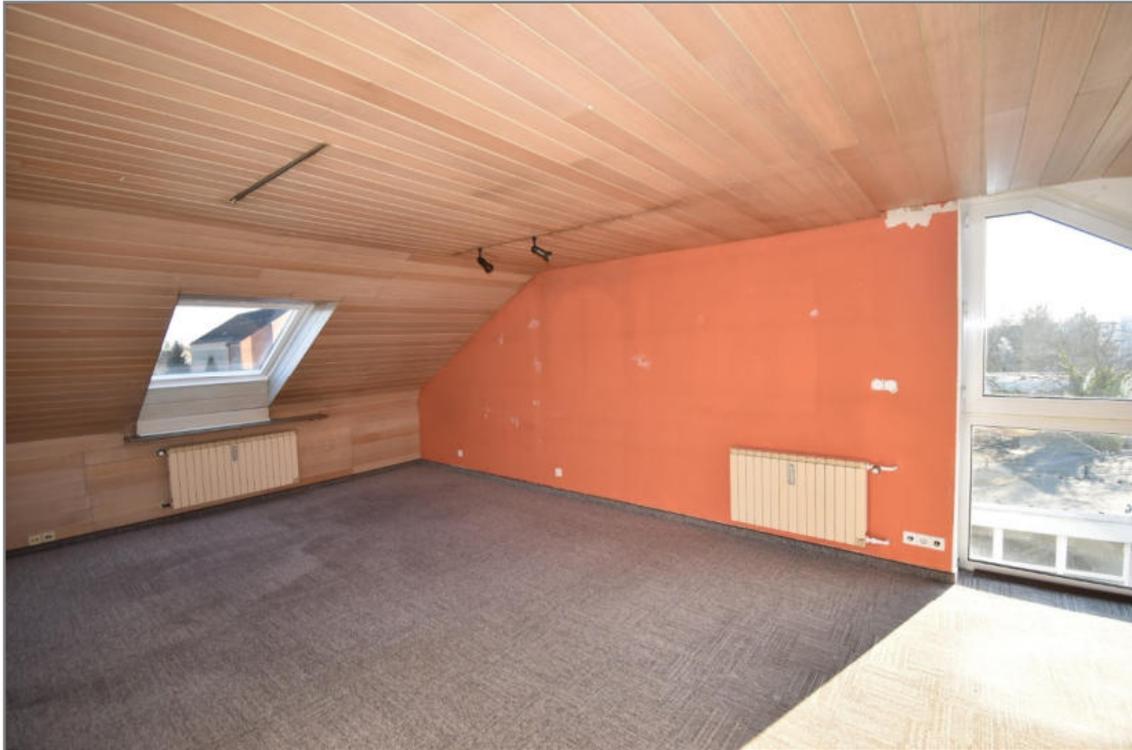
**Naumburger Straße 2, Dachgeschoss (4. OG), Wohnung Nr. 10,
Wohnzimmer**

Schrägen und Decken: Überwiegend mit Raufaser tapeziert und gestrichen. Im Schlafzimmer und im Wohnzimmer sind der Drempel, die Schräge und die Decke mit Paneelen verkleidet, schadhaft.

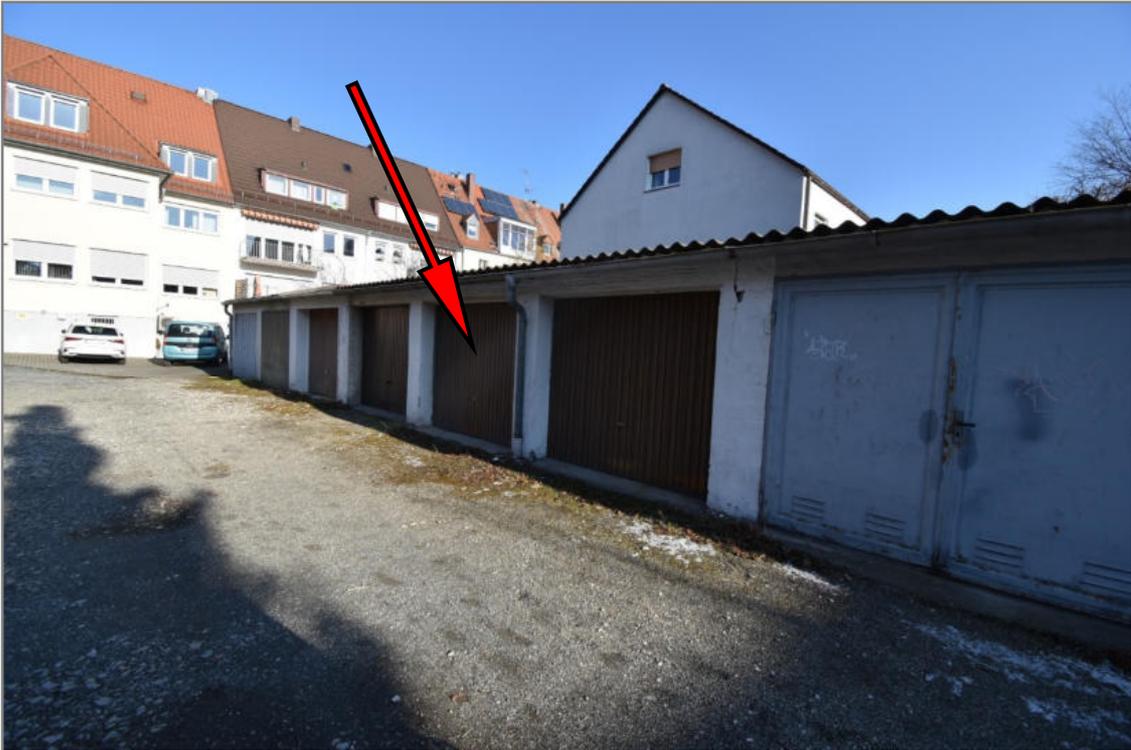
**Merseburger Straße 29, Garagenzeile Südost
Garage auf Flurstück Nr. 183/28 (Pfeil)**

Die ca. 63 Jahre alte Garage weist einen Instandhaltungs- und Reparaturrückstau auf, das Dach ist erneuerungsbedürftig.
