Exposé

Aktenzeichen: 62 K 12/23

Exposé über den unbelasteten Verkehrswert
(i.S. d. § 194 Baugesetzbuch)

**4-Zimmer-Wohnung im Dachgeschoss mit ca. 93 m² Wohnfläche mit Balkon und 2
Kellerräumen
Bachstraße 12, 95346 Stadtsteinach – Flstk. 2208/4**

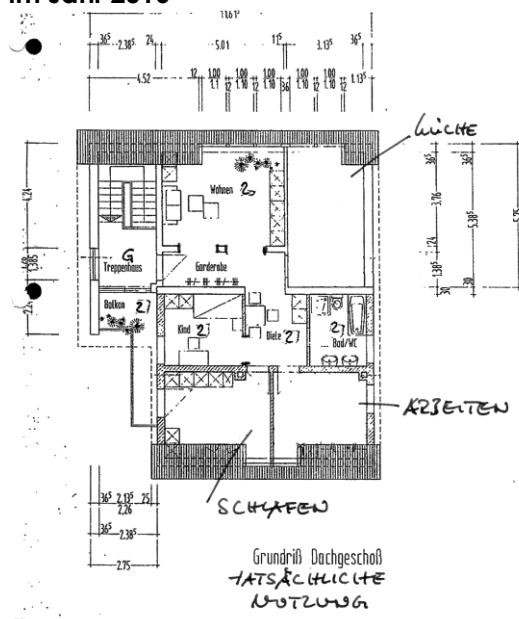
**Grundriss der Wohnung Nr. 2 –tatsächliche Nutzung-
im Jahr 2016**

- In der Diele fehlen die Sockelleisten des Laminatbodens.
- Im Durchgang zum Kinderzimmer ist ein Wanddurchbruch hergestellt. Hier sind die Anschlüsse der Decke, Wand und Fußboden nicht wieder angeglichen und fertig gestellt.
- Im Kinderzimmer fehlt ein Teil der Wandverkleidung.
- Die Türschwelle zum Balkon ist nicht fertig gestellt.
