RICHARD SAUER
ARCHITEKT DIPL.-ING. (UNIV. + FH)

EXPOSÉ

AZ: 62 K 45/22; über den Verkehrswert nach § 194 BauGB - zum
Wertermittlungsstichtag 21.07.2023 – des Grundstücks
Fl.Nr. 3 der Gemarkung Rugendorf,
Waldleite 2, 95365 Rugendorf

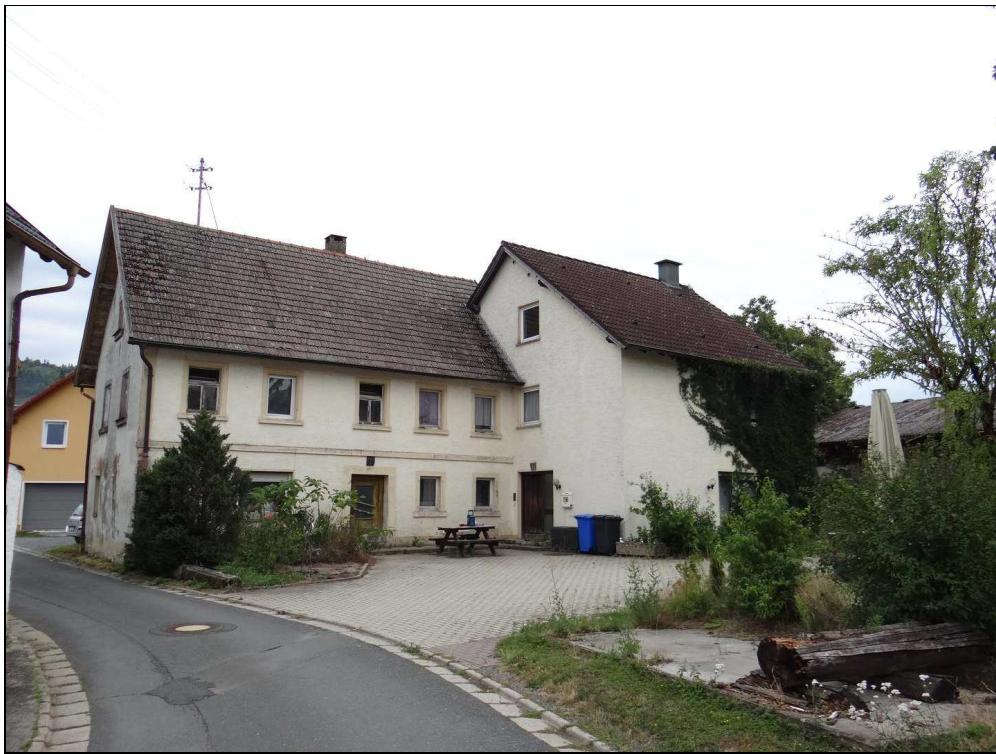
Bild 1: Blick auf das Anwesen von Westen

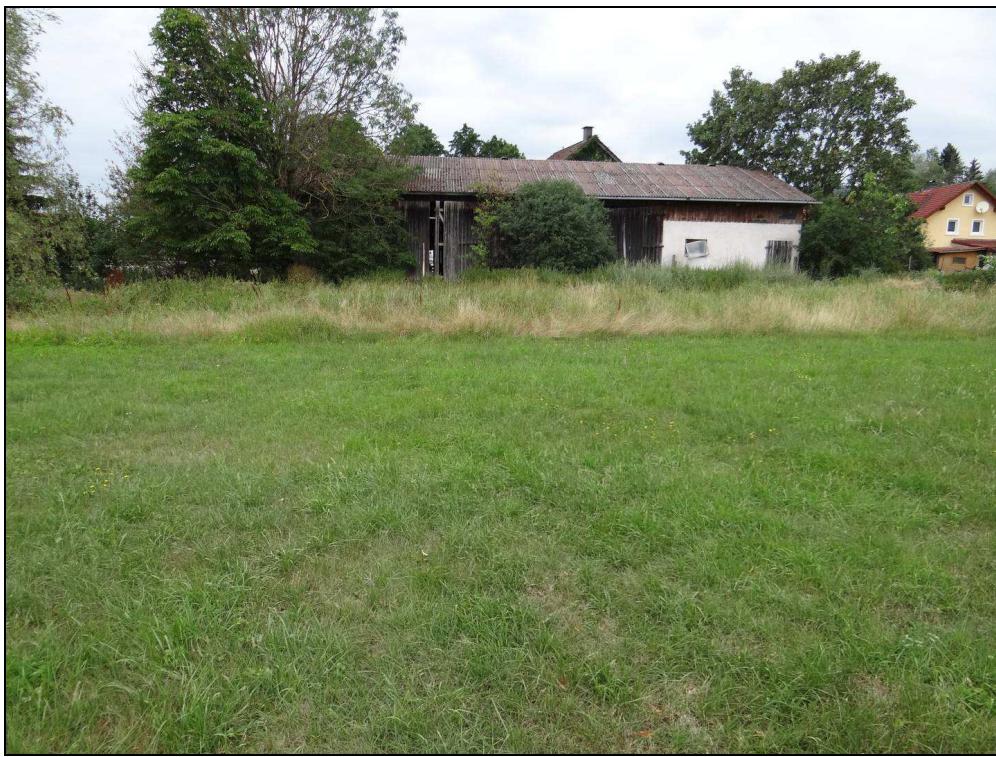
- Fassade bzw. Außenbauteile weisen stellenweise markante Witterungs- bzw. Verschleißmerkmale auf
- Putzfassade vereinzelt mit Rissbildungen behaftet
- Dacheindeckung stellenweise schadhaft
- Wandbereiche z. T. mit Rissbildungen behaftet
- Mauerwerk tlw. unverputzt
- Holzbauteile (insb. Tore, Fenster, Fassadenverschalung) teils erheblich schadhaft bzw. verschlissen
- markante Verschleißmerkmale an den Ausbauelementen (Wand-, Decken- und Bodenbereichen etc.) erkennbar, z. T. Renovierungs-/Reparaturstau
- Dachtraufen z. T. ohne Dachrinne bzw. schadhafte Dachrinne

Bild 2: Süd-Ost-Ansicht des Stall- und Scheunengebäudes
