# EXPOSÉ

über den Verkehrswert - nach § 194 BauGB - zum Wertermittlungsstichtag 22.08.2025 -

des Grundstücks Fl.Nr. 17396 der Gemarkung Mühlbach,

Kurhausstraße 18, 97616 Bad Neustadt a.d. Saale

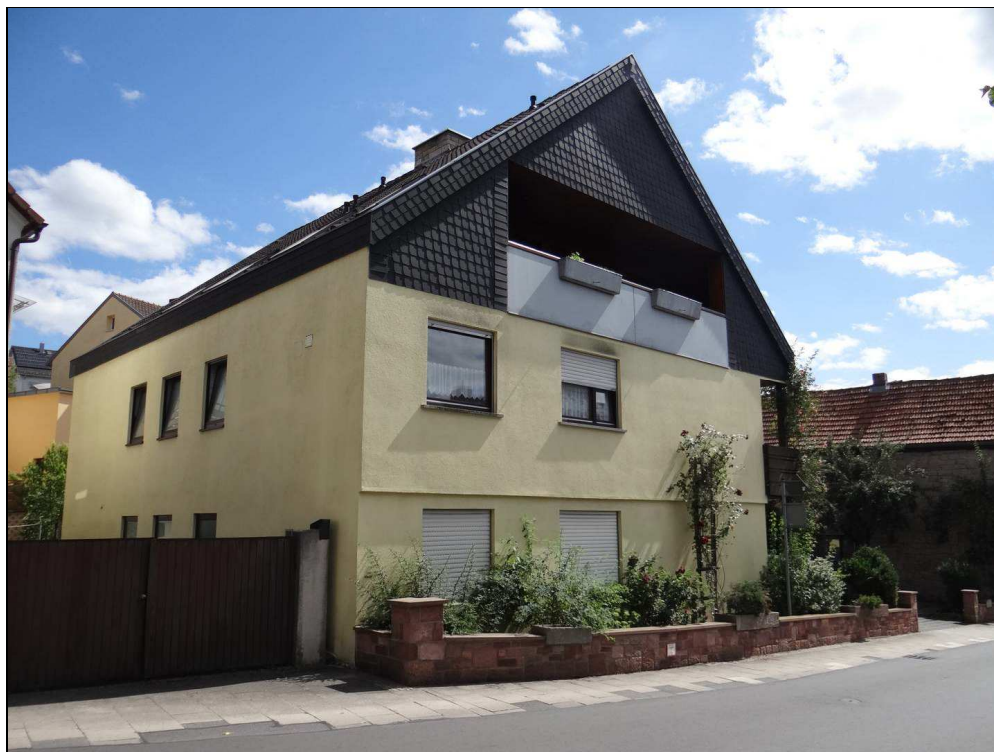
Bild 1: Blick auf das Anwesen von Nord-West-Ansicht

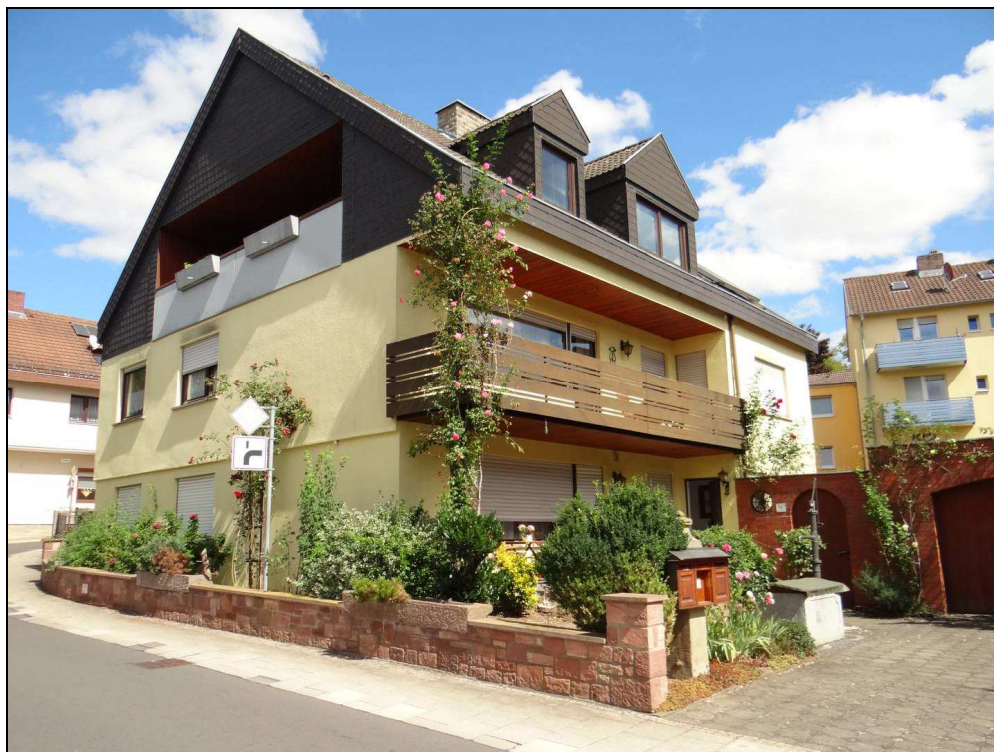
Bild 2: Süd-West-Ansicht

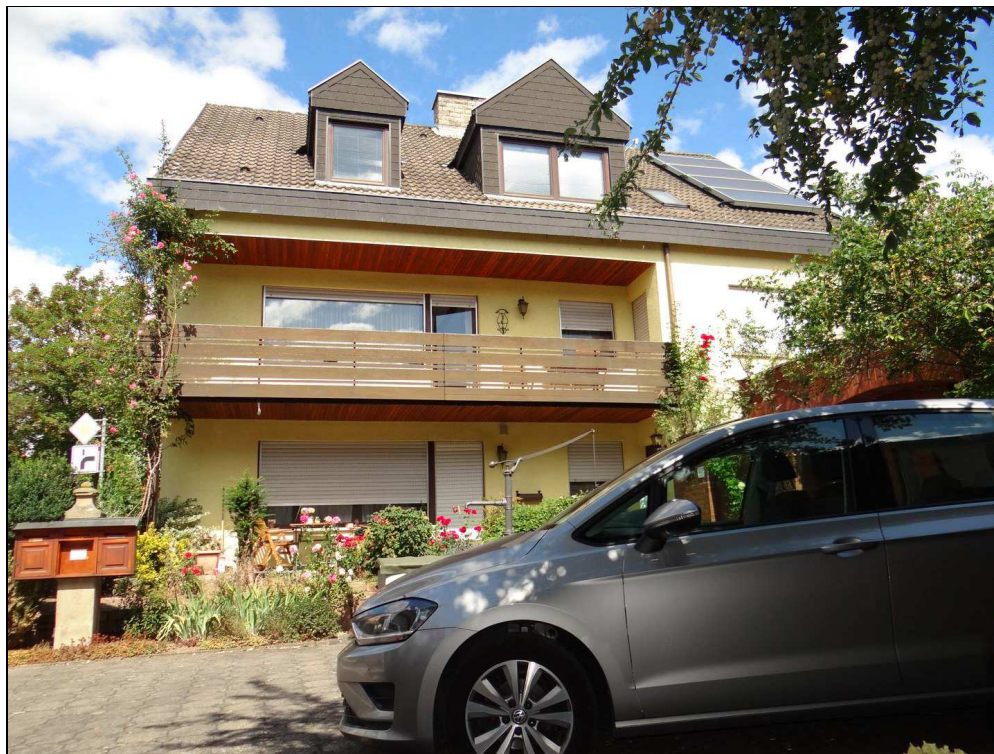
Bild 3: Süd-Ansicht des Wohngebäudes

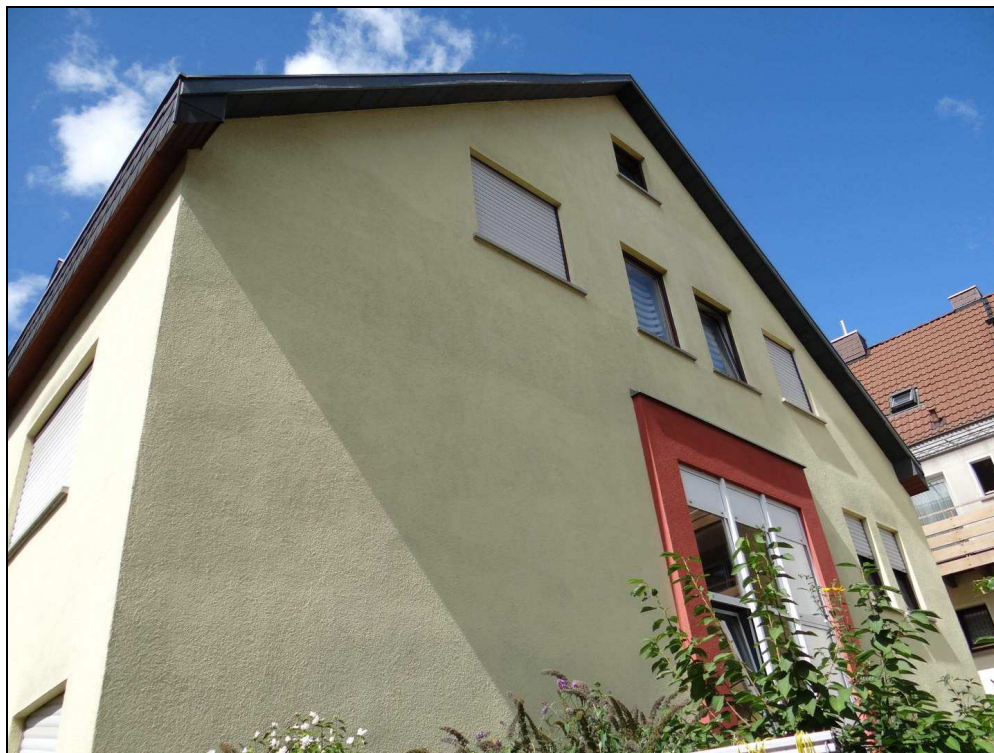
Bild 4: Ost-Fassade des Wohngebäudes
