EXPOSÉ

Über den Verkehrswert - nach § 194 BauGB - zum Wertermittlungsstichtag 17.01.2025 -

des Grundstücks Fl.Nr. 39/1 der Gemarkung Ebenhausen,

Schloßstraße 2, 97708 Bad Bocklet-Ebenhausen

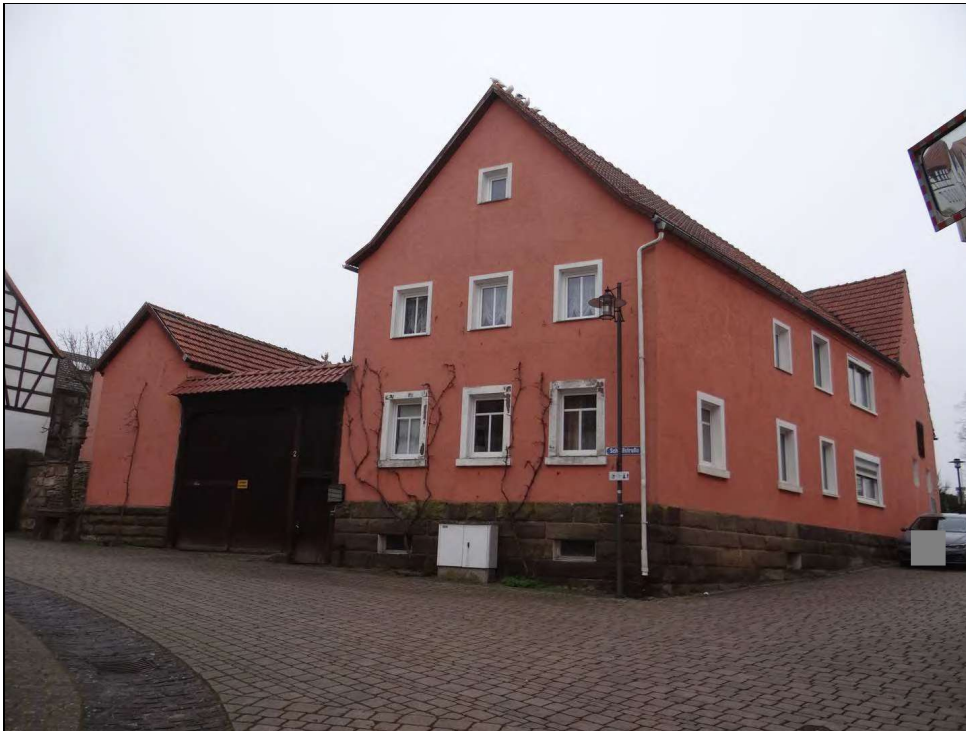
Bild 1: Süd-Ansicht des Anwesens

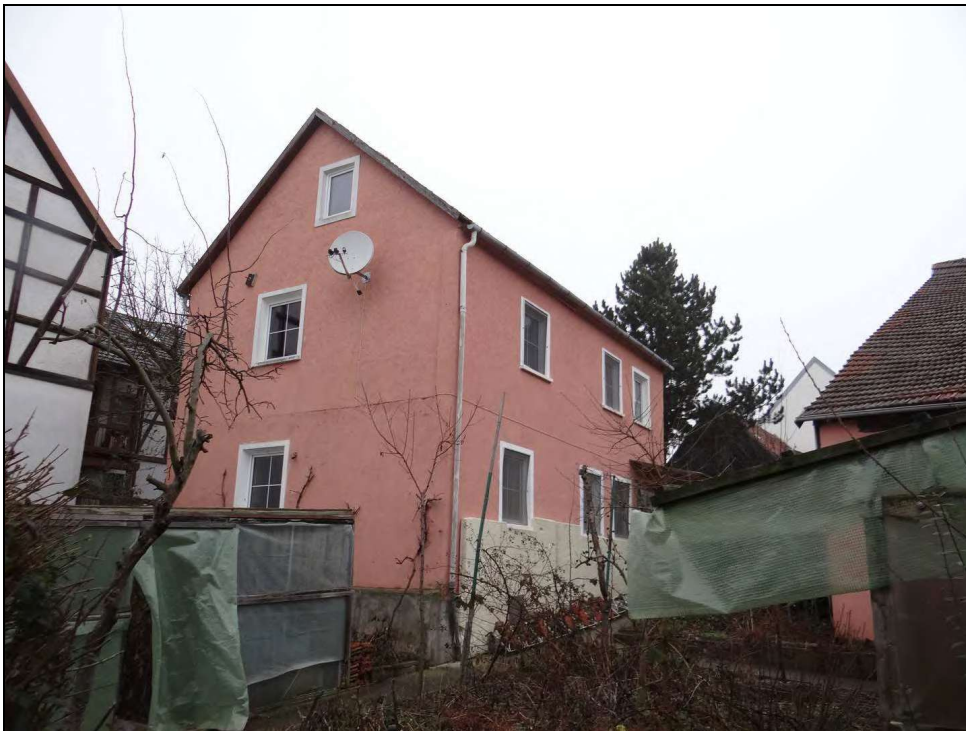
Bild 2: Blick auf das Wohngebäude II von Süden

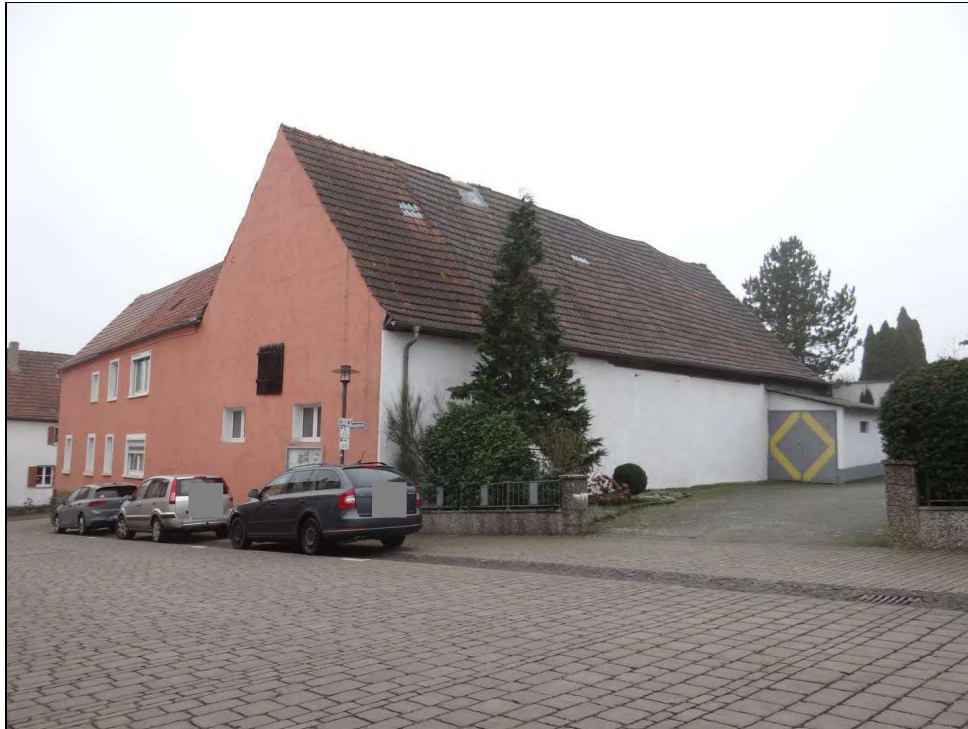
Bild 3: Nord-Ost-Ansicht

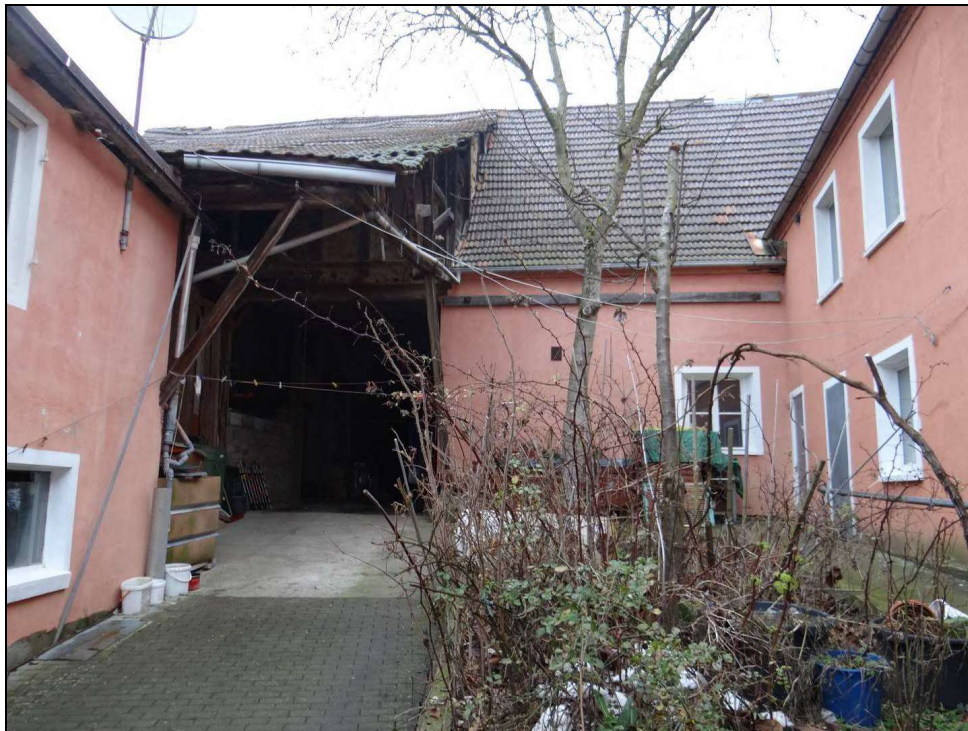
Bild 4: Süd-West-Ansicht der östlichen Freifläche und des Scheunengebäudes
