RICHARD SAUER

# EXPOSÉ

Über den Verkehrswert - nach § 194 BauGB - zum Wertermittlungstichtag 31.01.2025 -

der Grundstücke Fl.Nr. 909/15 und Fl.Nr. 909/18 der Gemarkung Niederwerrn,

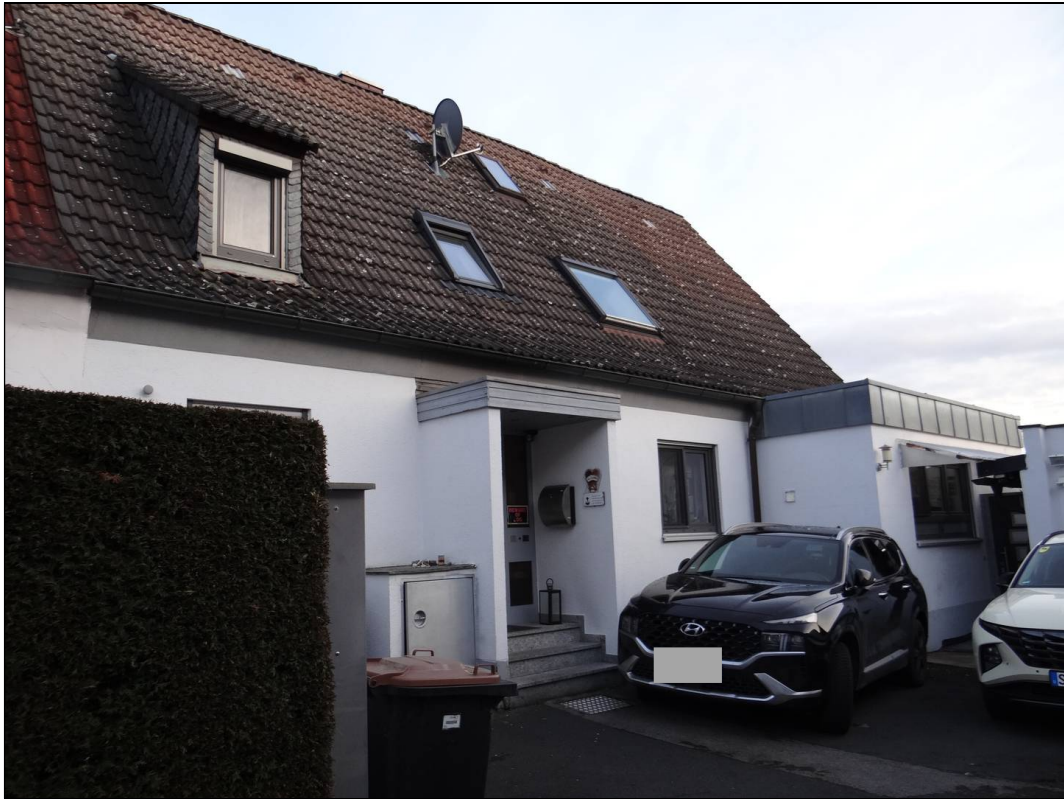
Bild 1: Blick auf die Doppelhaushälfte von Nord-Westen

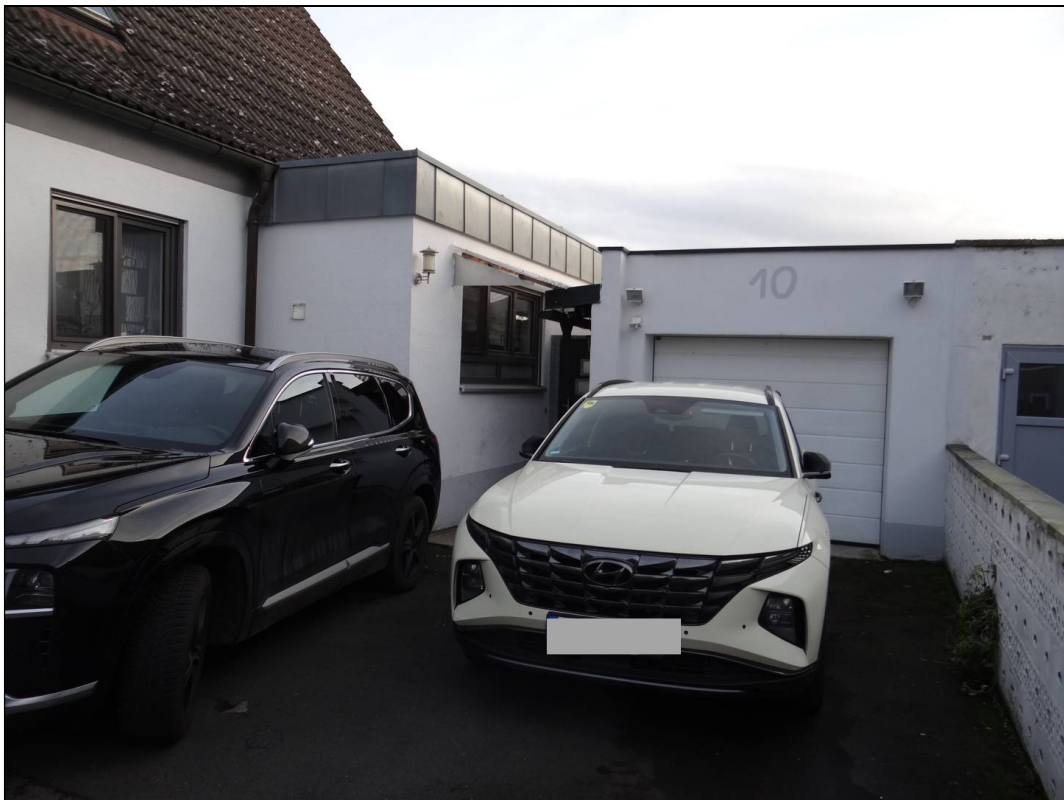
Bild 2: Nord-West-Ansicht der Garage
