# EXPOSÉ

über den Verkehrswert - nach § 194 BauGB - zum Wertermittlungstichtag 13.02.2026 -

der Grundstücke Fl.Nr. 33 und Fl.Nr. 34 der Gemarkung Platz,

Marktstraße 29 und Nähe Marktstraße, 97779 Geroda-Platz

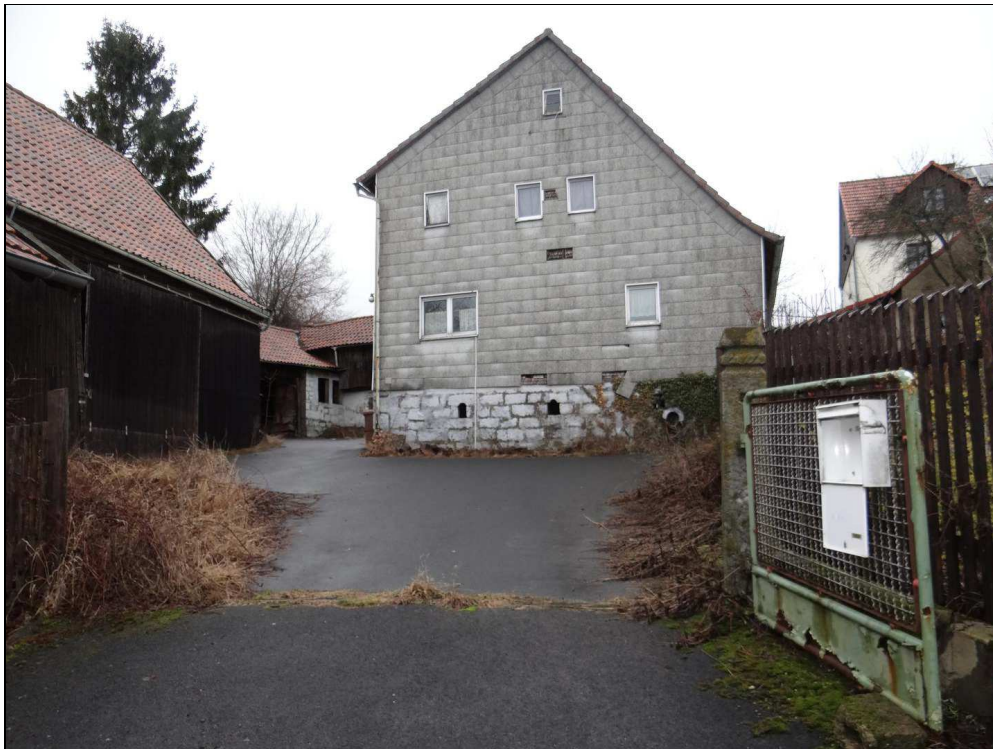
- Fassade bzw. Außenbauteile (Dach, Fenster etc.) weisen teils markante Witterungsmerkmale auf
- Fassadenverkleidung in Teilbereichen schadhaft (gebrochene bzw. fehlende Fassadenplatten etc.) behaftet
- Fassadensockel stellenweise mit Feuchtigkeitsmerkmalen (Absandung des Anstrichs etc.) behaftet
- Metallteile (Dachrinnen-Fallrohre, Treppengeländer etc.) stellenweise korrodiert
- Kelleraußentreppe ohne Handlauf (Sicherheitsmangel!)
- lt. Unterlagen verlaufen Dachrinnen (Überhang o.ä.) und Abwasserleitungsrohre auf Fl.Nr. 33/2

Bild 1: Blick auf das Wohngebäude von Süd-Westen

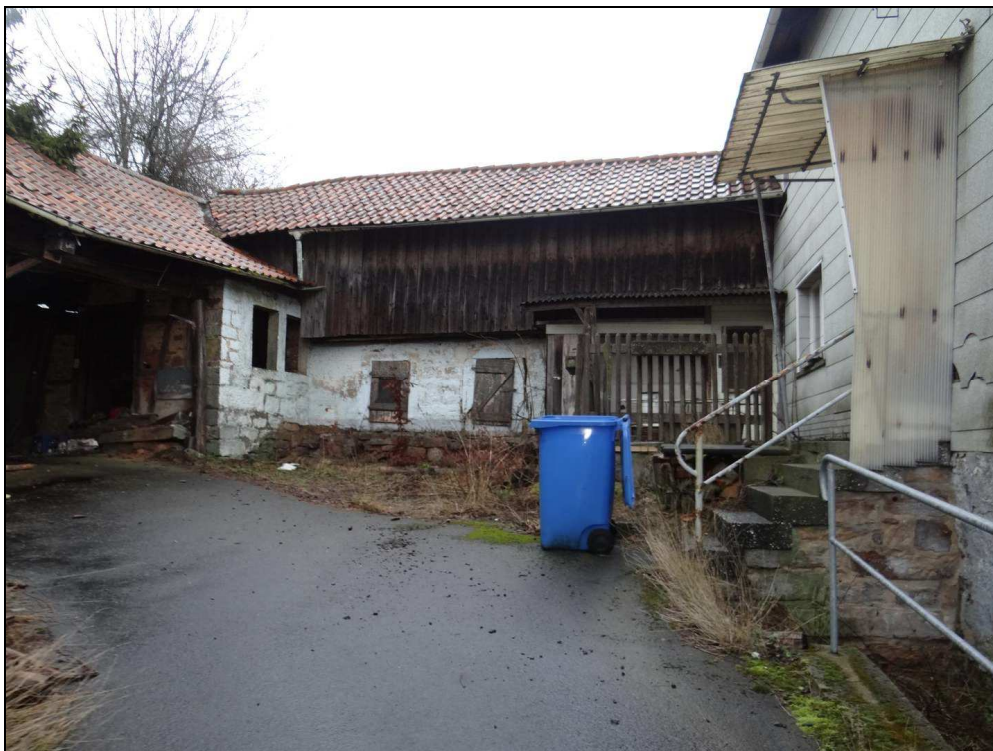
- Fassade bzw. Außenbauteile weisen erhebliche Witterungs- und Verschleißmerkmale auf
- Dachflächen und Dachtragwerk weist teils Verwindungen („durchhängende Dachfläche“ etc.) auf
- Dacheindeckung stellenweise reparaturbedürftig, Dachtraufbereiche teils ohne Dachrinnen
- zahlreiche Teilbereiche von „Dach und Fach“ sowie einzelner Decken instandsetzungsbedürftig (schadhaftes Fachwerk bzw. defekte Ausfachung, Rissbildungen, gebrochene Holzbauteile, Putzschäden etc.)
- Bodenbereiche stellenweise erhebliche reparaturbedürftig bzw. teils Feuchtigkeitsmerkmale erkennbar
- Metallteile (Dachrinnen etc.) stellenweise korrodiert bzw. deformiert
- Fensteröffnungen z.T. ohne Fensterelemente

Bild 2: Süd-West-Ansicht des Stall- und Lagergebäudes

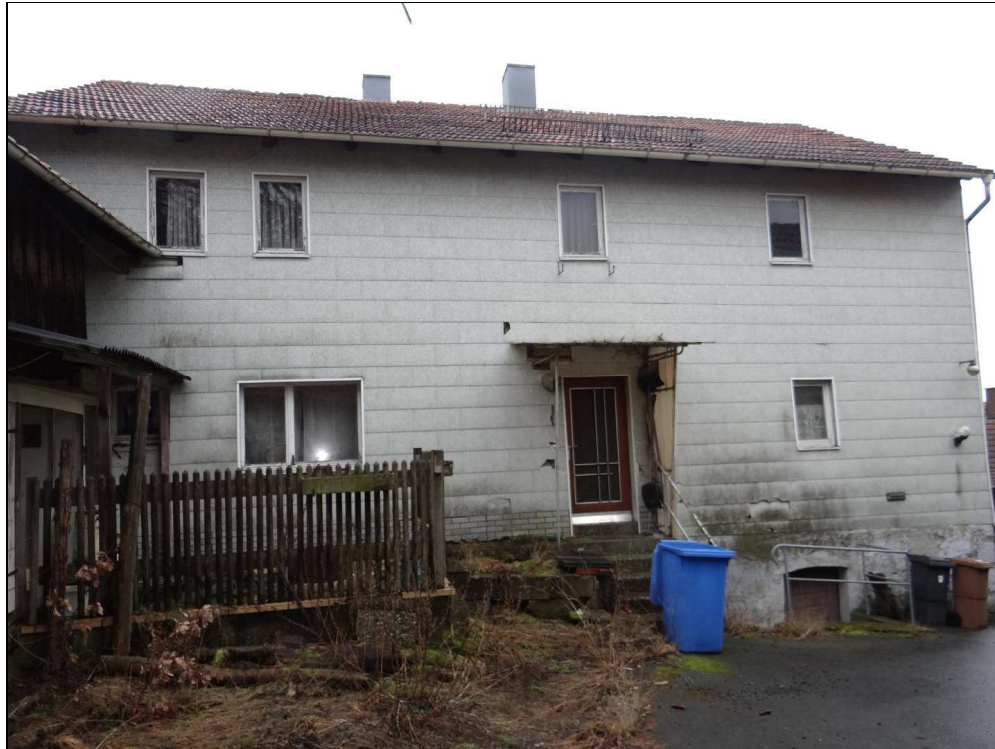
Bild 3: Nord-West-Ansicht des Wohngebäudes

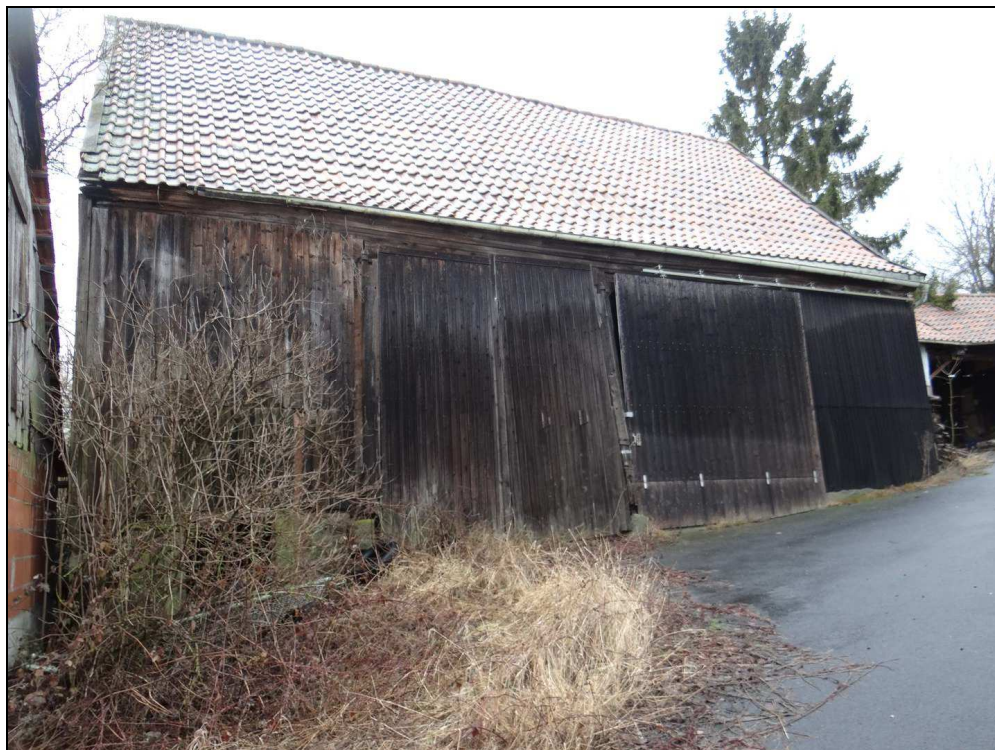
Bild 4: Süd-Ost-Ansicht des Scheunengebäudes
