Amtsgericht Schweinfurt, AZ: 803 K 24/22

# EXPOSÉ

über den Verkehrswert - nach § 194 BauGB - zum Wertermittlungstichtag 02.12.2022 -

des Grundstücks Mannswiesen 2, Kleineibstädter Str. 3a, 97633 Großbardorf

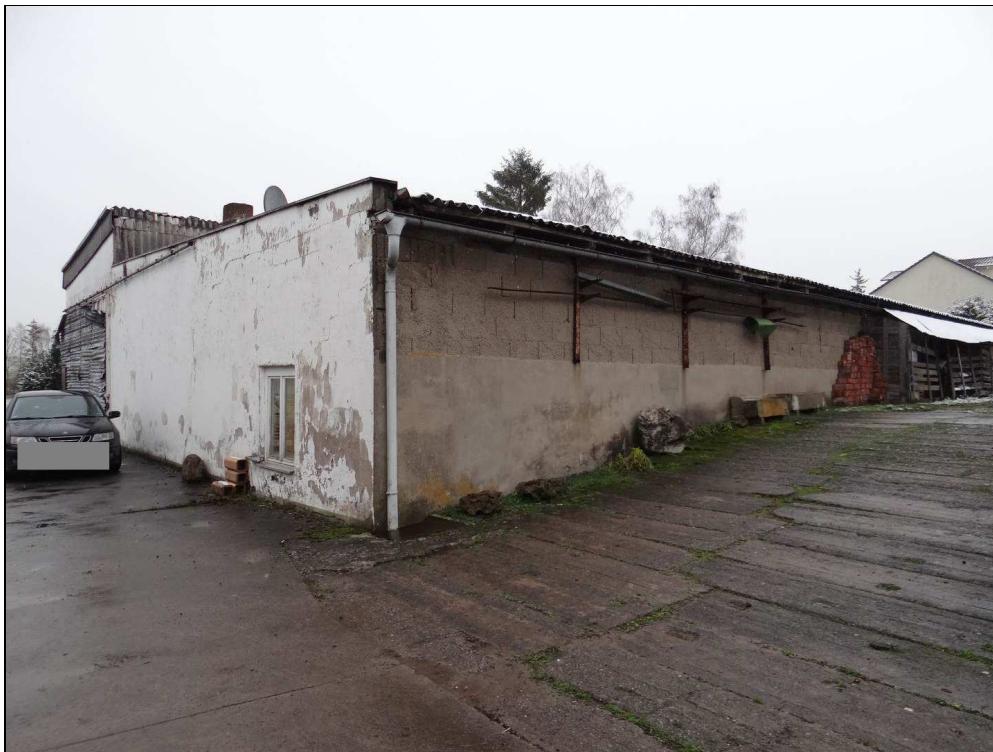
Bild 1: Blick auf den Gebäudekomplex von Süd-Westen, Fl.Nr. 413/5

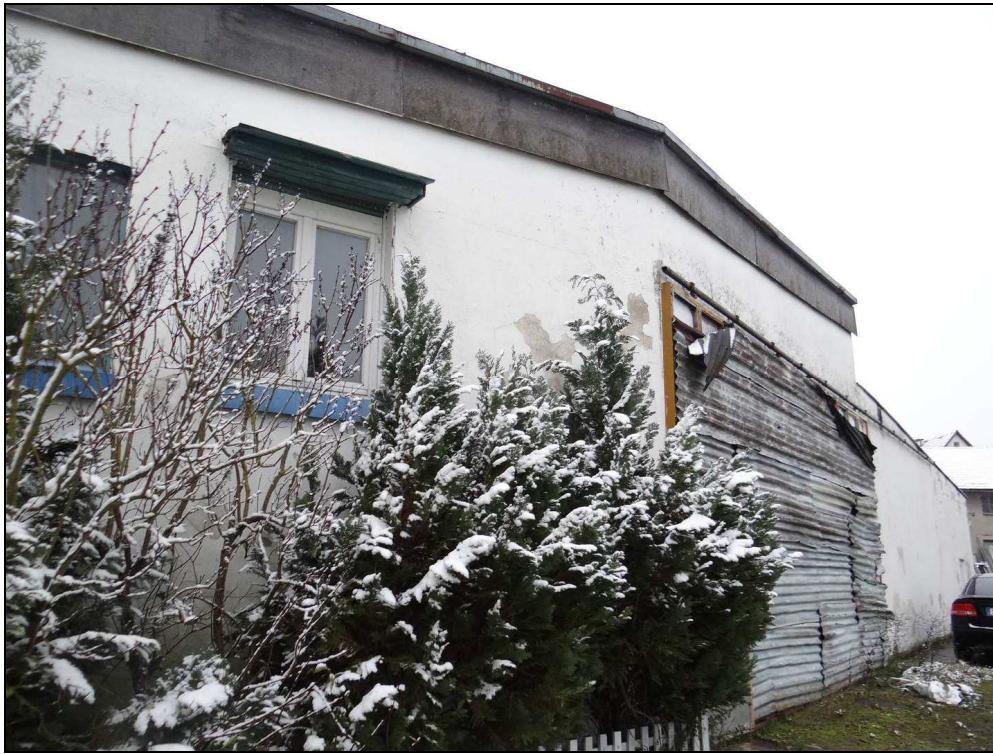
Bild 2: Nord-Ansicht

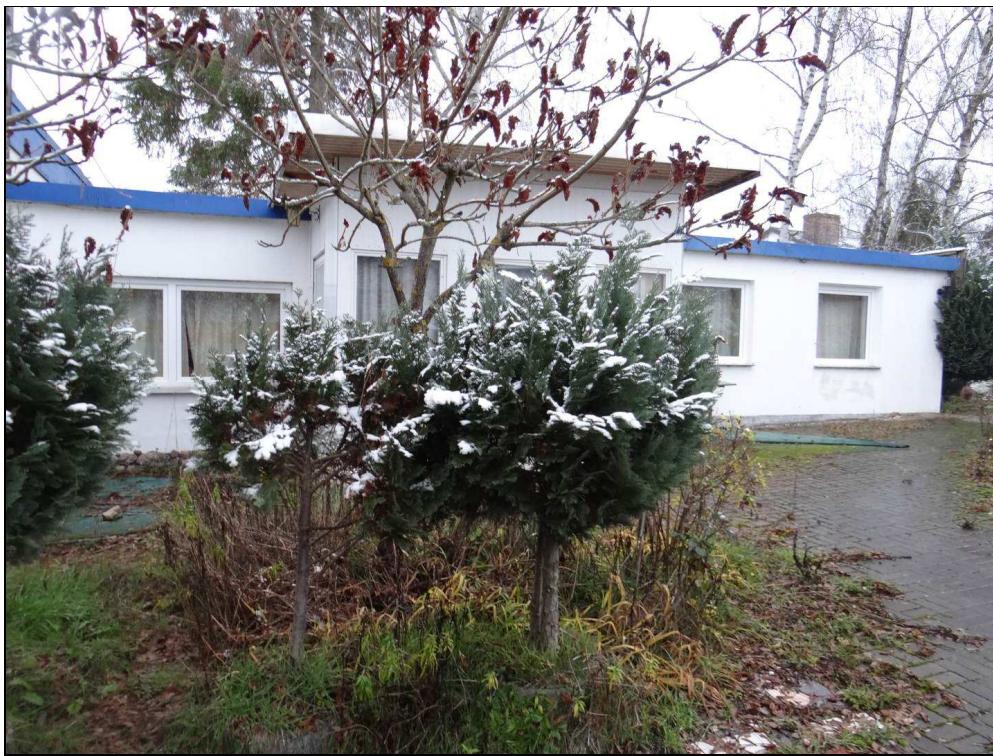
Bild 3: Süd-Ansicht des Gebäudeanbaus Fl.Nr. 413/9

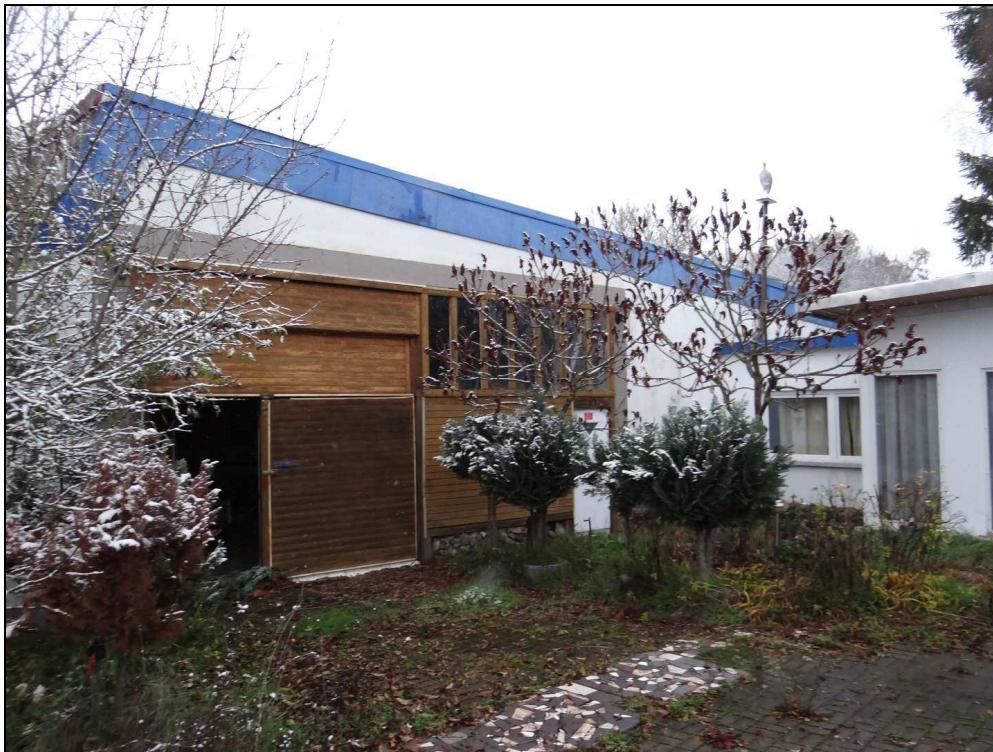
Bild 4: Süd-Ost-Ansicht
