# EXPOSÉ

über den Verkehrswert - nach § 194 BauGB - zum Wertermittlungstichtag 17.03.2023 -

des Grundstücks Fl.Nr. 62 der Gemarkung Zeitlofs,

Gartenstraße 4, 97799 Zeitlofs

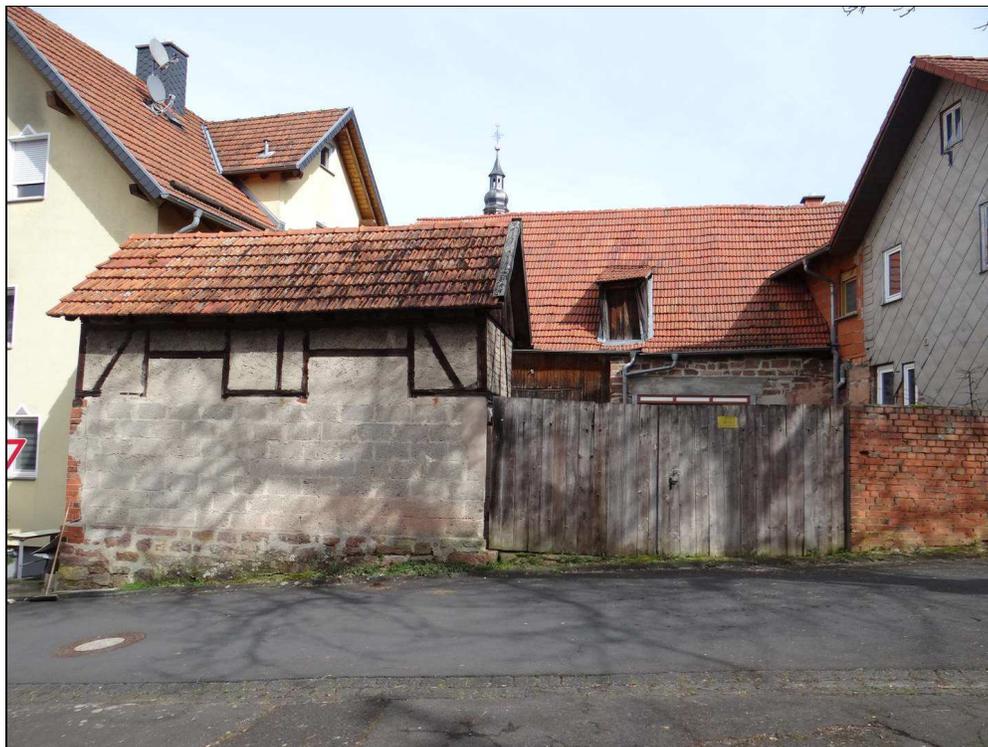
Bild 3: West-Ansicht Nebengebäude und Scheune

- Fassade bzw. Außenbauteile teils mit markanten Witterungsmerkmalen behaftet
- Mauerwerk teils von Rissbildungen gekennzeichnet
- Mauerwerk überwiegend unverputzt bzw. unverkleidet
- Dachtraufe straßenseitig ohne Dachrinne etc.
- Holzbauteile teils mit Verschleißerscheinungen behaftet

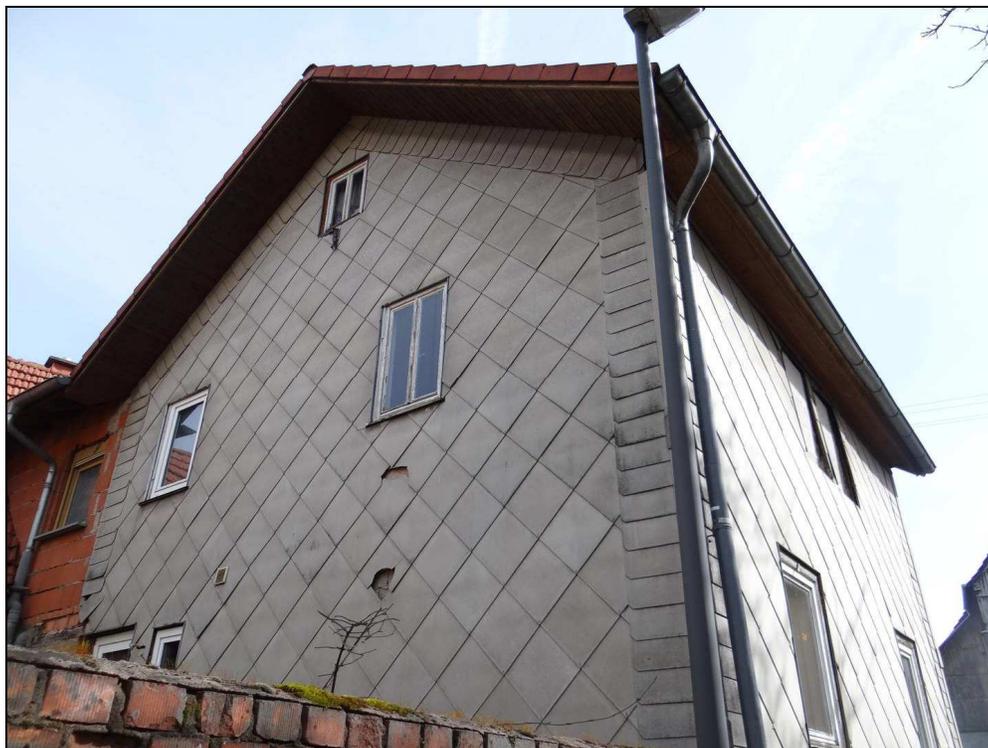
- Fassade bzw. Außenbauteile teils mit erheblichen Witterungsmerkmalen behaftet
- Fassade stellenweise schadhaft (Plattenverkleidung gebrochen, lose, unvollständig etc.), Fassadenmauerwerk vorherrschend unverkleidet bzw. unverputzt

Bild 4: schadhafte Fassade
