852 K 79/23

Exposé zum Verkehrswertgutachten i.S.d. § 194 BauGB

Grundbuch des Amtsgerichts Aschaffenburg von Grünmorsbach, Blatt 4435 Flurstück 1295, Gebäude- und Freifläche, Zu den Honigäckern 7

Grundstück bebaut mit einem Wohnhaus und Doppelgarage

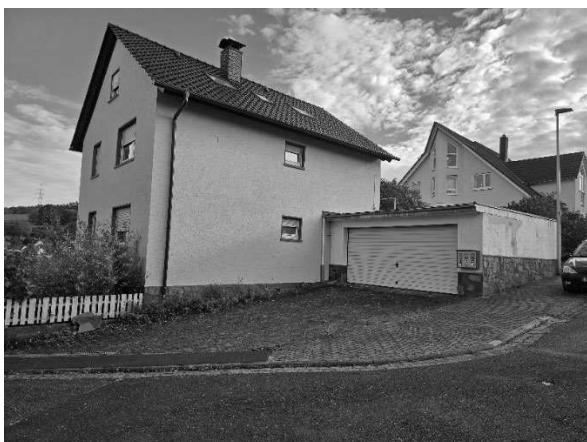
Ansicht West, Doppelgarage (Bj. 1991)

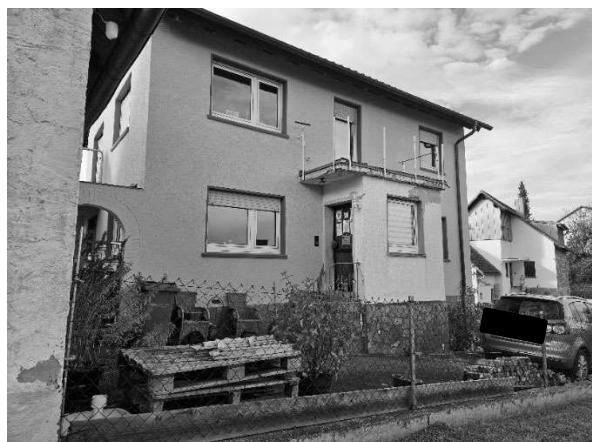
Die Balkone weisen keine ausreichende Absturzsicherung in Form eines Geländers auf. Hier herrscht Gefahr in Verzug. Der Sachverständige weist darauf hin, dass die Anbringung von Geländern bzw. zumindest temporären Absturzsicherungen unverzüglich vorgenommen werden sollte. Zudem waren im Eingangs-/Balkonbereich sowie an der Garage starke Putz-/Farbabplatzungen zu erkennen.

Ansicht Ost, Balkon (Ostseite) ohne Absturzsicherung
