**Exposé für das Amtsgericht München im Zwangsversteigerungsverfahren**  
**AZ: 1517 K 96/23**

**Objekt:** Hamburger Straße 27 in 80809 München  
12,75 / 1.000 Miteigentumsanteil verbunden mit dem  
Sondereigentum an der Wohnung Nr. 27 (nebst Kellerabteil)  
an dem Grundstück der Gemarkung Milbertshofen, Flst. Nr. 135/14  
Baujahr ca. 1973/74

**Verkehrswert (zum Stichtag 21.07.2023): 245.000 €**

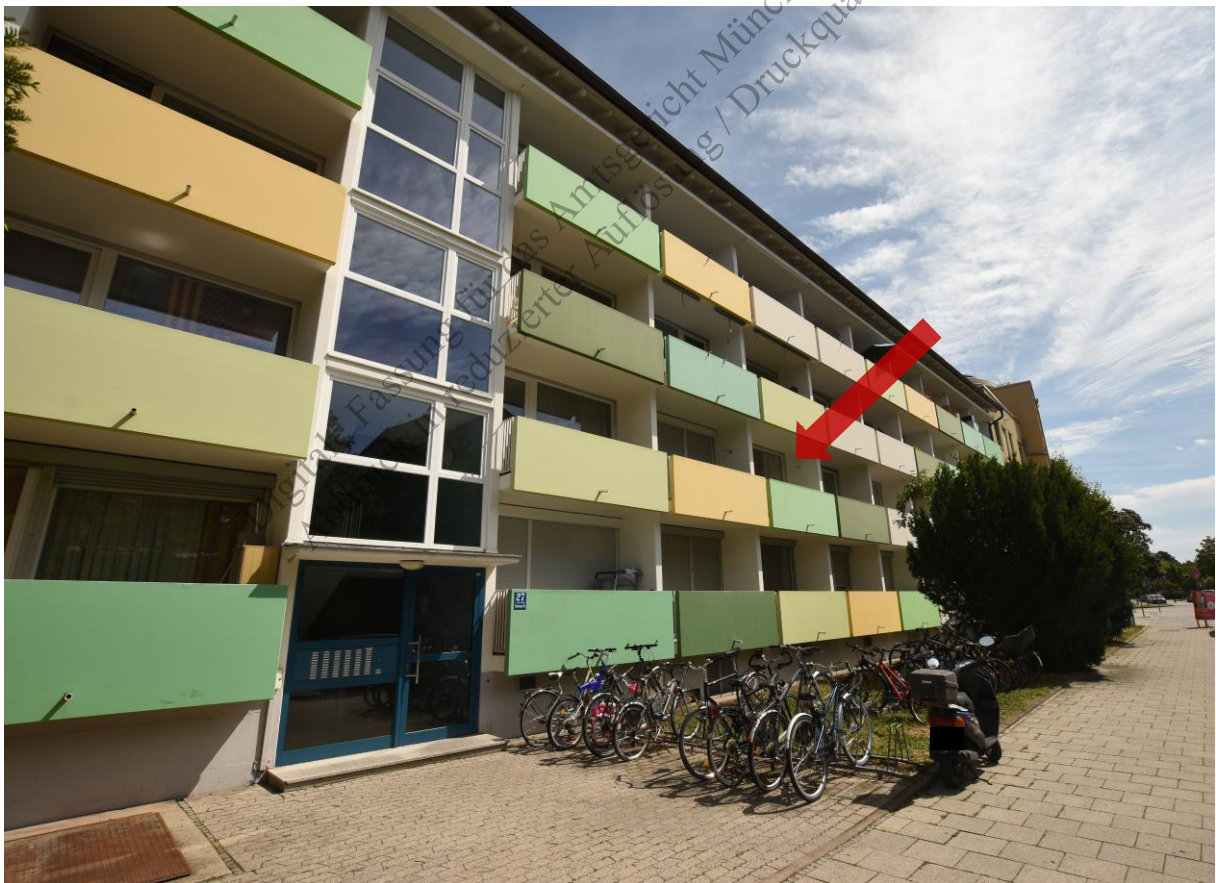
Hauszugangsbereich sowie Südansicht der zu bewertenden Wohnung Nr. 27 (Pfeil)

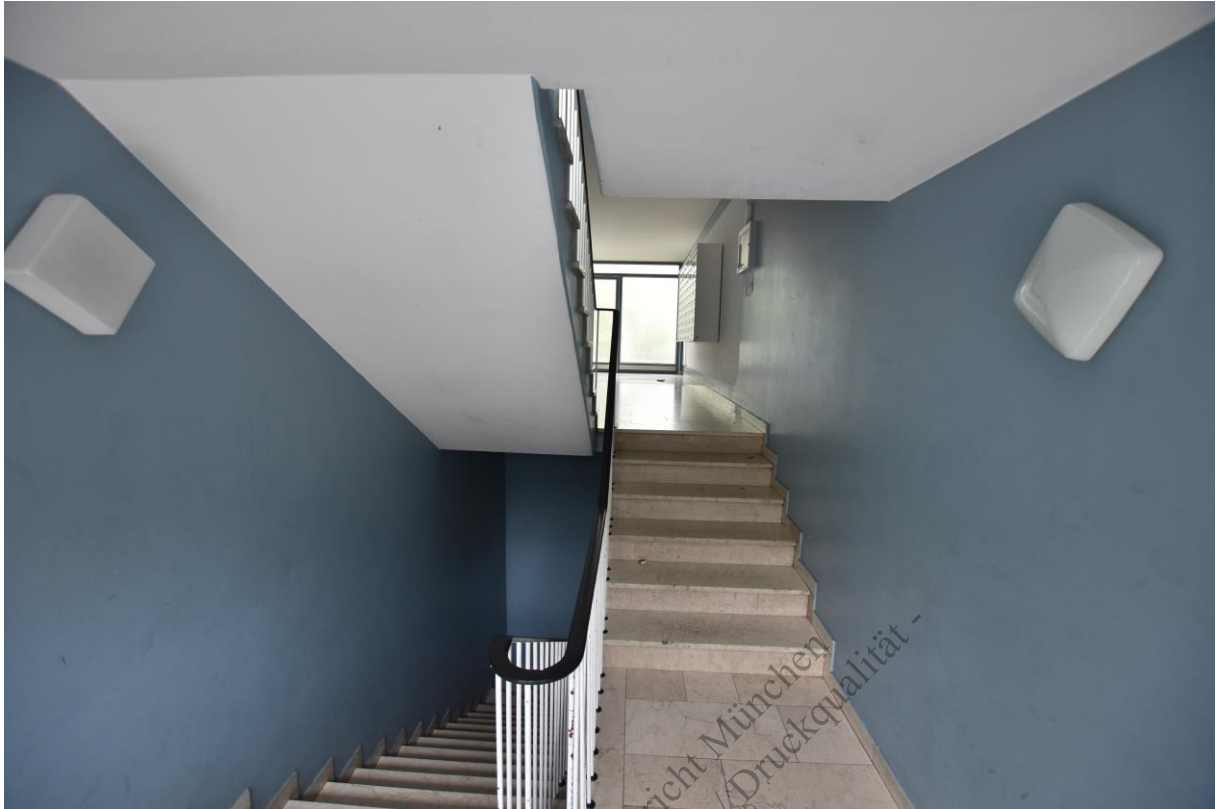
Hauseingangsbereich; Treppenaufgang zum Aufzugsvorplatz (mit Briefkastenanlage);  
Durchgang zum Laubengang

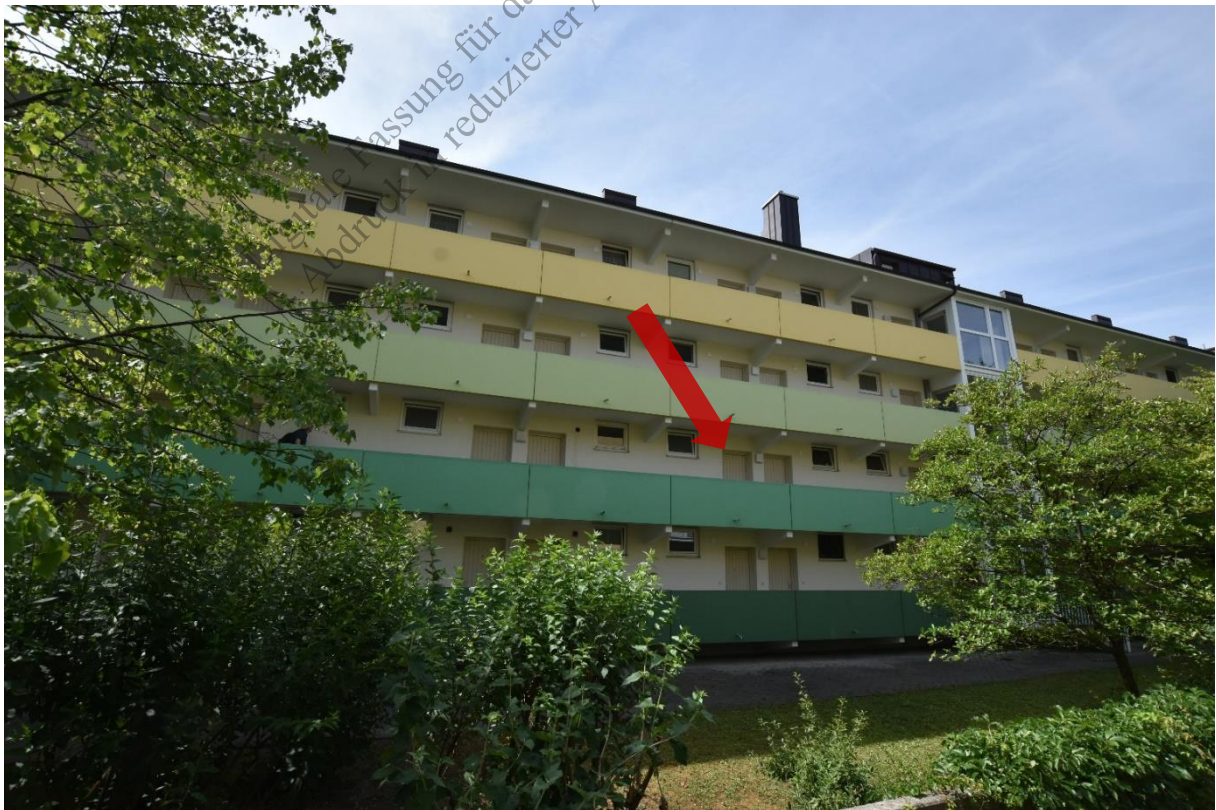
Nordansicht mit Zugang zur Wohnung Nr. 27
