**Exposé für das Amtsgericht München**  
**Abteilung für Zwangsvollstreckung in das**  
**unbewegliche Vermögen**  
**Infanteriestraße 5**  
**80325 München**  
**AZ: 1540 K 42/24**

**Objektbeschreibung:**  
**1-Zimmer-Wohnung mit Kellerraum Nr. 6**

**Wohnung Nr. 6, Landshuter Allee 168 in 80637 München**

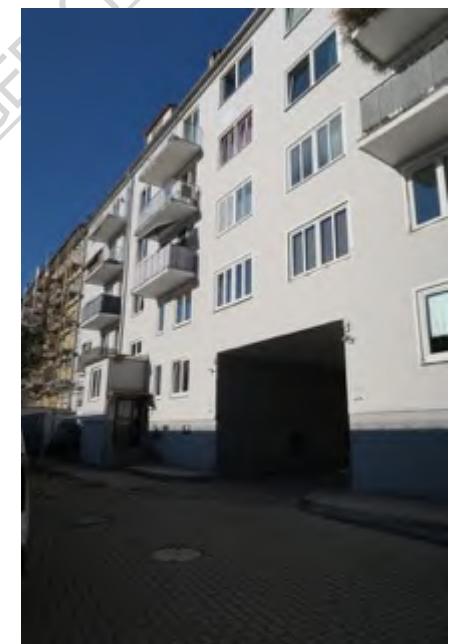
Osten Hauseingang

- Leichte Rissbildungen im Sockelbereich straßenseitig
- Massive Feuchtigkeitsschäden am Eingangspodest und Hauswand im Bereich des Eingangspodestes.
- Gesprungene Platten am Eingangspodest
- Wand um die Klingelanlage muss noch gestrichen werden
- Es fehlen zwei Fliesen im Treppenhaus neben der Haustüre
