# Exposé

AZ:1540 K 156/23

Büro im Rückgebäude  
Waltherstr. 29  
80337 München

12. Oktober 2023

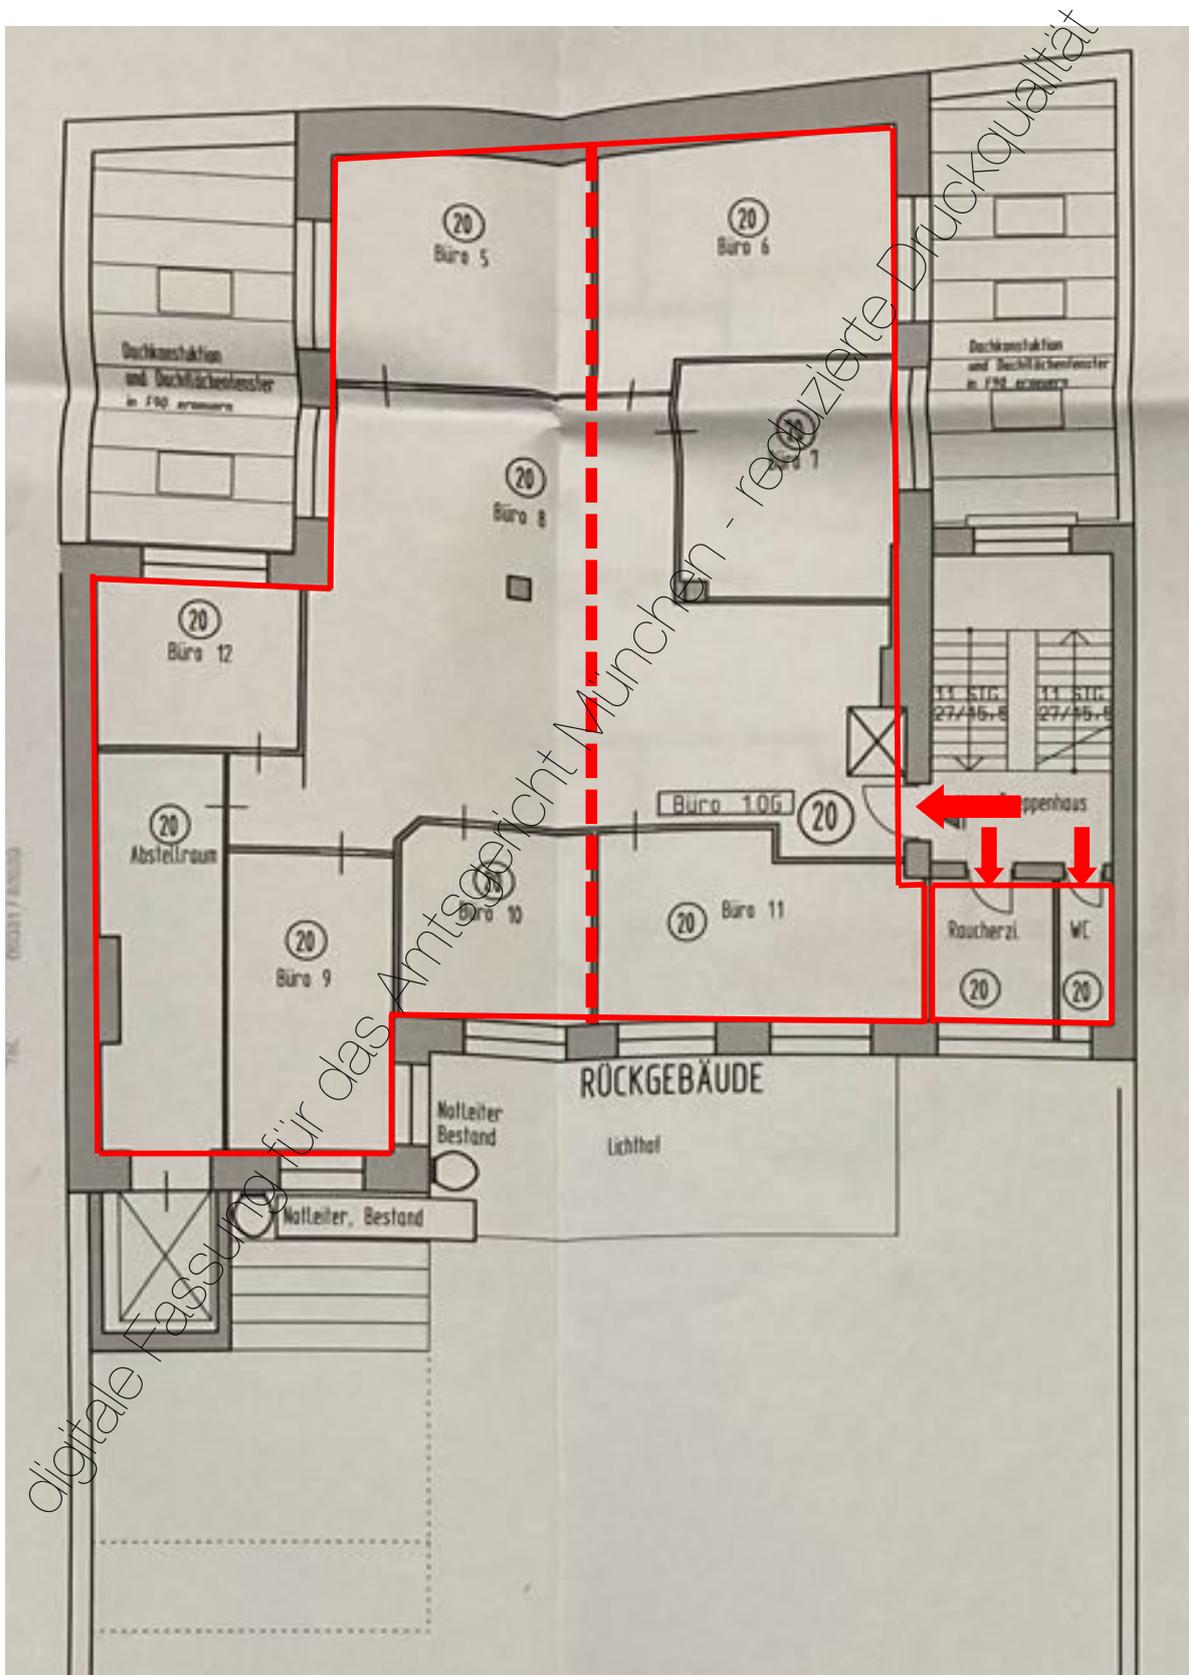
Rgb. – Aufteilungsplan von 2012: Grundriss 1. Obergeschoss – Büro Nr. 20, o. M.

Entgegen der Darstellung im Aufteilungsplan von 2012 ist das Büro durch den Einbau einer in Nord-Süd-Richtung verlaufenden Trennwand in zwei separate Nutzungseinheiten unterteilt. Der westliche Bürotrakt besteht aus 3 Büroräumen, Empfang und Flur mit Zugang zum Treppenhaus. Dort befindet sich auch das zugehörige WC und die Teeküche. Der östliche Teil gliedert sich in 5 Büroräumen und 1 Abstellraum mit Zugang zum Lastenaufzug. Vom Obergeschoss führt eine Innentreppe zu weiteren Büroräumen, Sanitäreinrichtungen und Teeküche im Erdgeschoss.

Beim Ortstermin am 07.05.2021 wurden erhebliche bauliche Abweichungen gegenüber der Darstellung im Aufteilungsplan von 2012 festgestellt.

Durch den Einzug einer Trennwand ist ausschließlich der westliche Bürotrakt an das Treppenhaus und dem dort befindlichen WC und die Teeküche angebunden. Die angetroffene bauliche Ausführung kann die Anforderungen an den Brandschutz nicht erfüllen. Da das Erdgeschoss im Westen, Süden und Osten kommunisch an die Nachbarbebauung grenzt, haben die beiden südlichen Räume im Büro Nr. 20 im Brandfall keinen Zugang zu einem zweiten außenliegenden Rettungsweg. Die Räume gelten im baurechtlichen Sinne als gefangen. Für die beiden südlichen Büroräume gelten Einschränkungen hinsichtlich Nutzung und Personenanzahl. Erst mit einem Rückbau der eingezogenen Trennwand stehen die erforderlichen Rettungswege wieder zur Verfügung.

Um den Bauzustand entsprechend der Darstellung im Aufteilungsplan wieder herzustellen sind mehrere bauliche Maßnahmen erforderlich: Rückbau der eingezogenen Trennwand und der Innentreppe sowie Schließung des Treppenlochs.
