**Exposé für das Amtsgericht München  
Abteilung für Zwangsvollstreckung in das  
unbewegliche Vermögen  
Infanteriestraße 5  
80325 München  
AZ: 1540 K 247/23**

**Objektbeschreibung:**

1. 2-Zimmer-Wohnung mit Kellerraum Nr. 19
2. Duplex-Tiefgaragenstellplatz Nr. 140 (unterer Stellplatz)

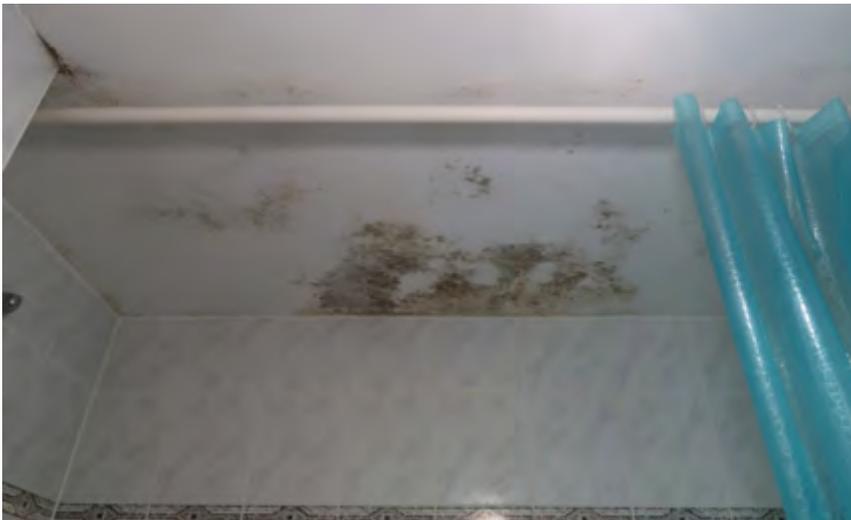
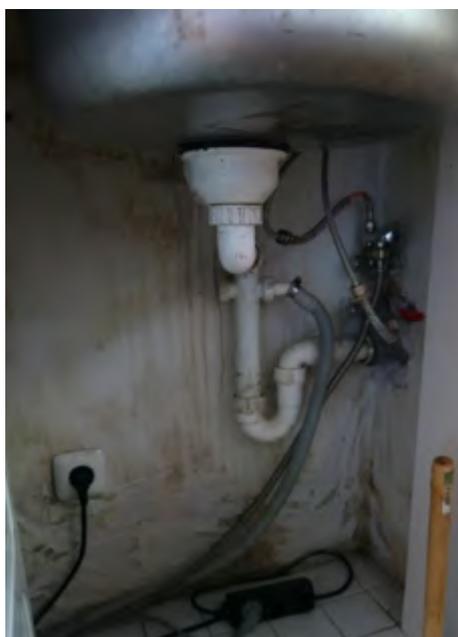
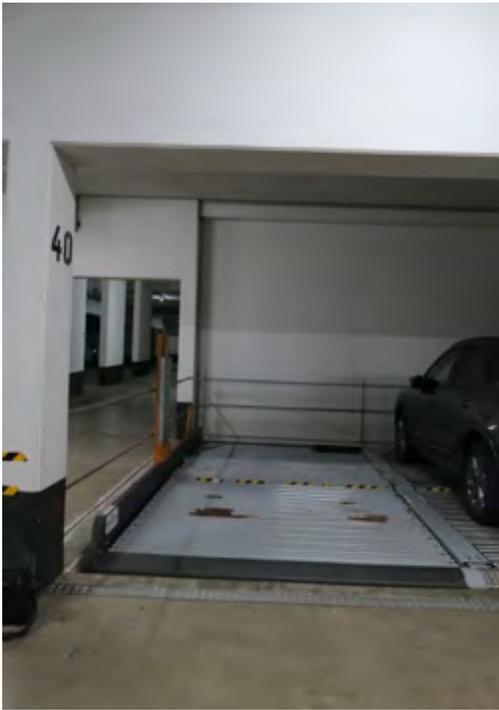
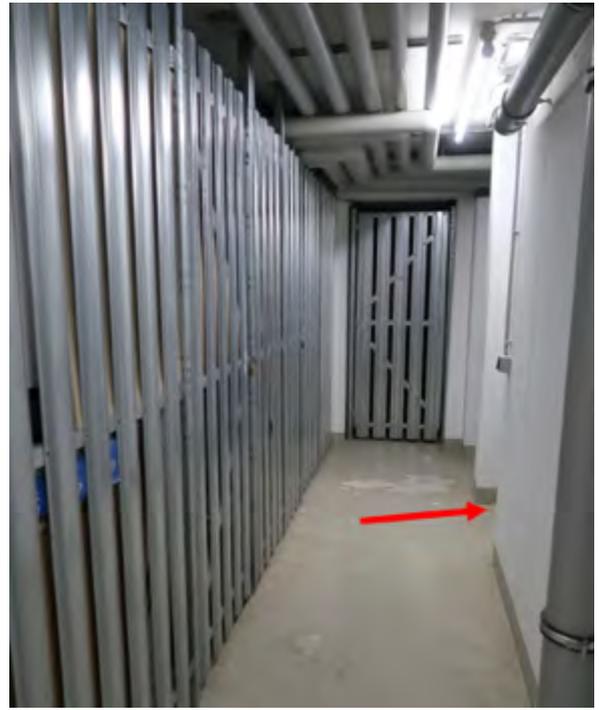
- Schlafen (Kind vor Ort) mit Schimmelbefall an der Außenwand/Decke
- Laut Angabe beim Ortstermin ist der Wasserschaden in der Küche, behoben, Folgeschäden in der Küche und dem allgemeinen Treppenhaus müssen noch behoben werden
- Rollläden an der Balkontüre ist defekt

- Bad mit Schimmelbefall an der Decke, stark verschmutzte Fugen und Schimmelbefall
- Teilweise beschädigte Türrahmen und Türen
- Zum Teil verschmutzte Wände
- Die Wohnung befindet sich in ungepflegtem Zustand und ist sanierungsbedürftig
- Tiefgaragenstellplatz Nr. 140: Plattform mit Rostschäden (oberer Stellplatz)
- Kellerflur und Treppe mit Abnutzungen am Anstrich des Estrichs

Schimmelbefall Bad und behobener Schaden in der Küche
