## Anlage - Bilder zum Gutachten

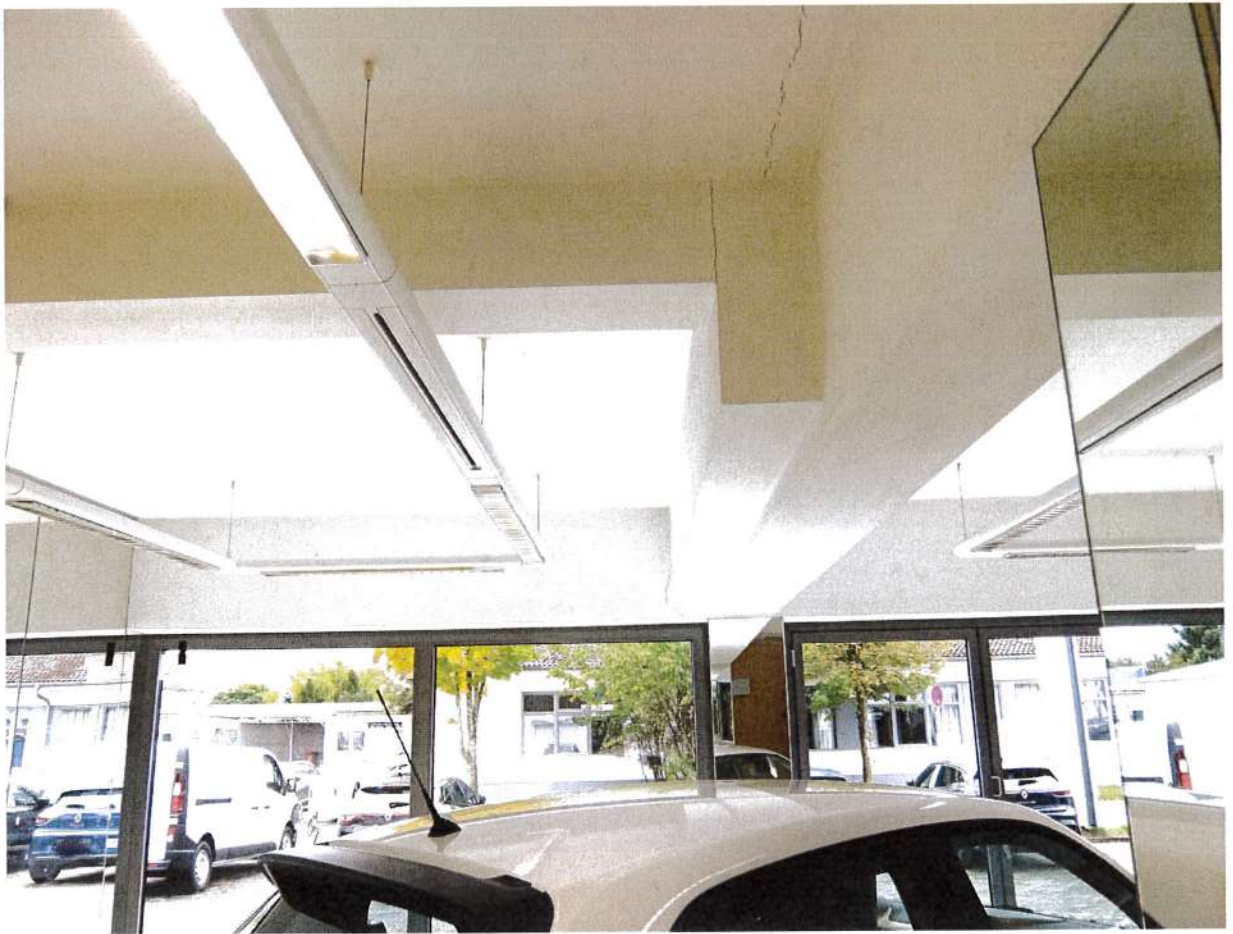
**Abbildung (24)**  
Ausstellungshalle: Deckenrißbildung

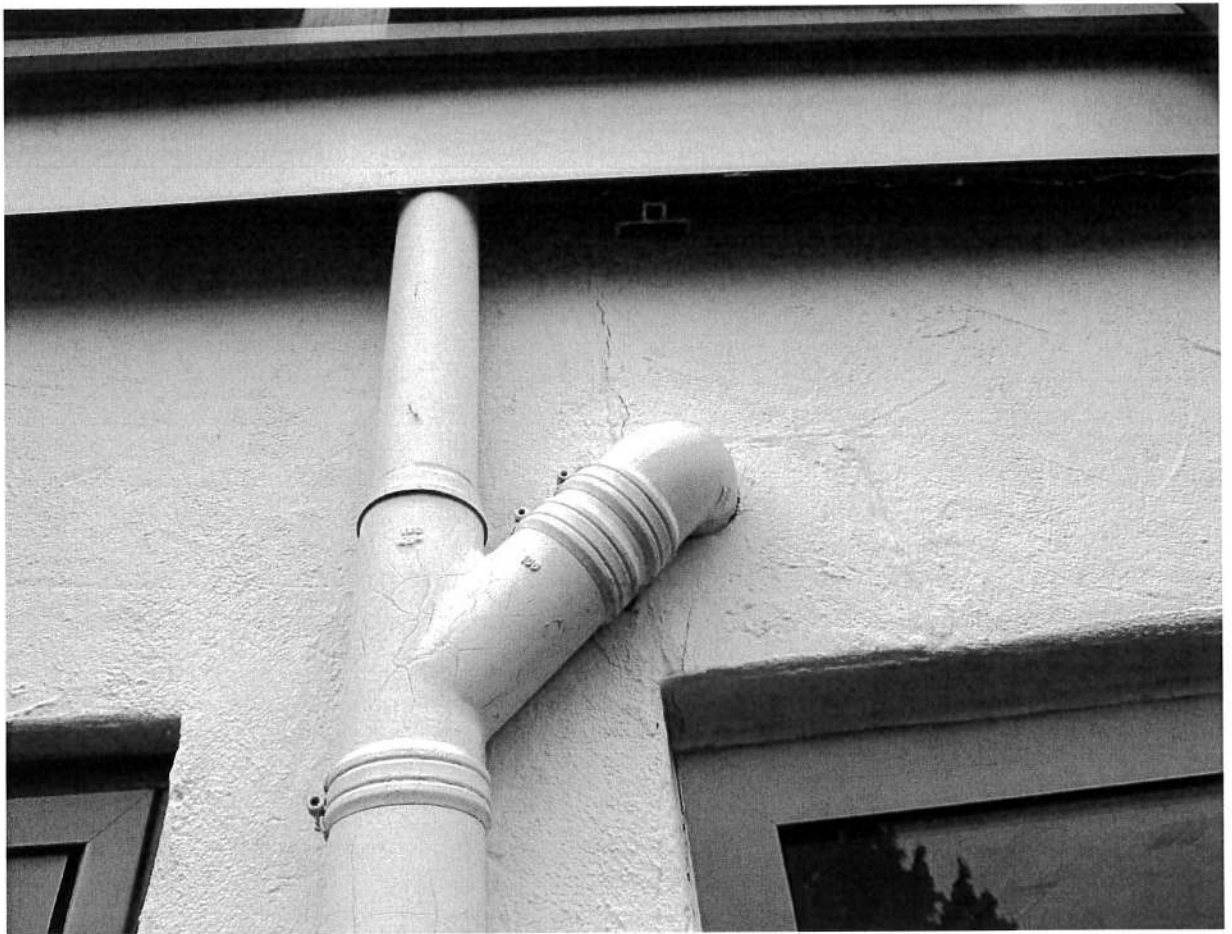
**Abbildung (25)**  
Ausstellungshalle: Fassadenriß vertikal

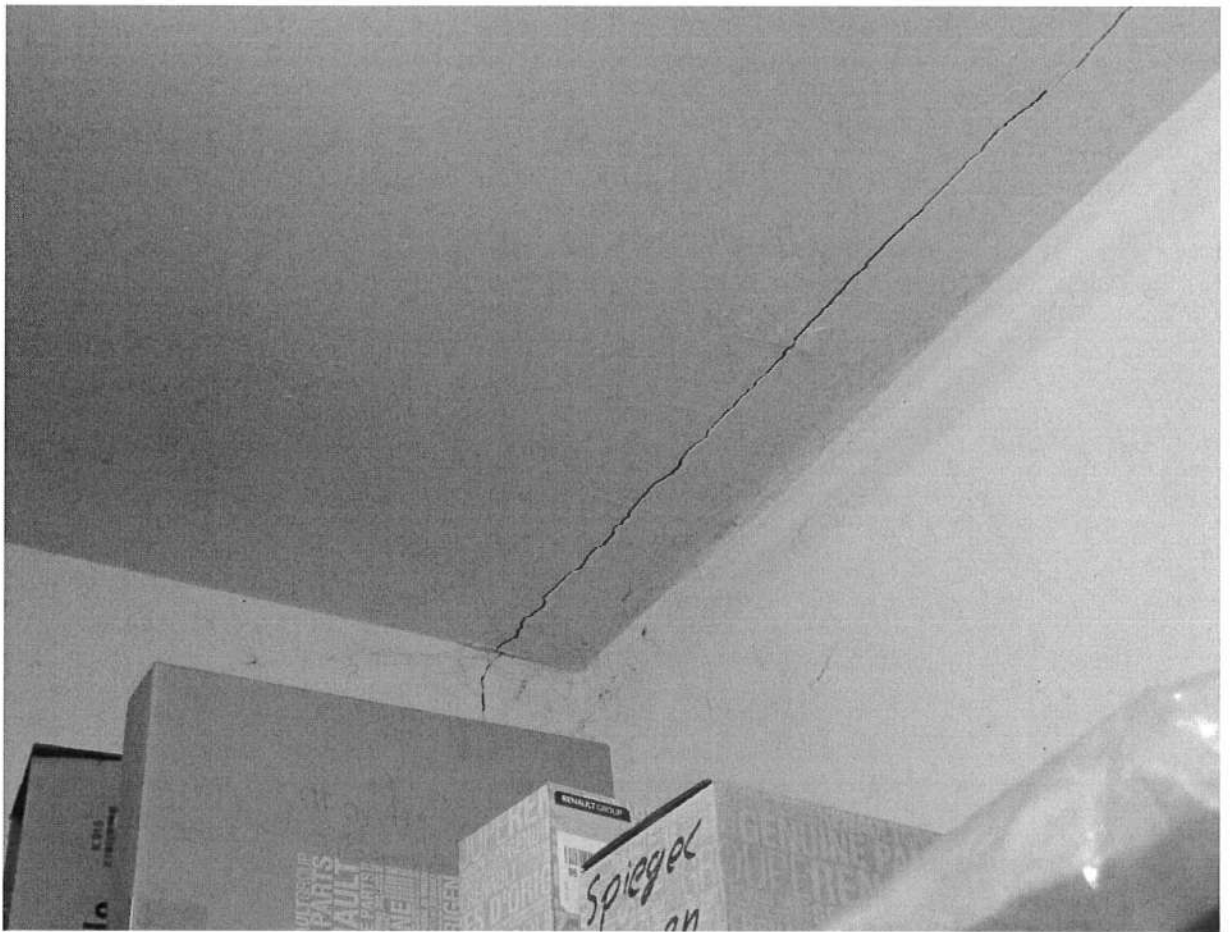
**Abbildung (28)**  
Deckenrißbildung im EG-Lagerraum
