Bewertungsobjekt: Wohnbaugrundstück Flst. 459/5 bebaut mit einem Einfamilienwohnhaus nebst Doppelgarage.

Lage: An der Steig 9 | 86482 Aystetten

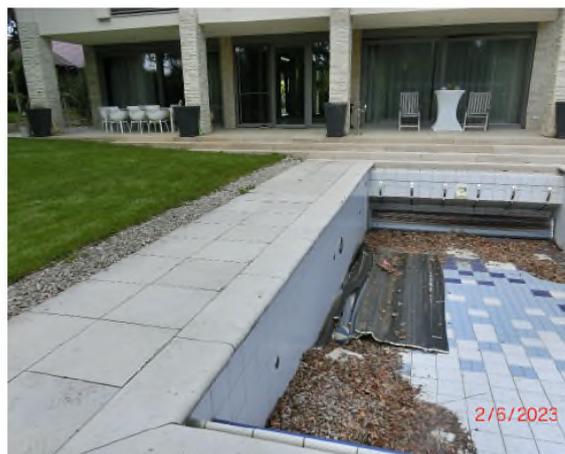
Wie ausgeführt zeigte sich das Wohnhaus mit Doppelgarage nebst Außenanlagen am Ortstermin in einem dem Alter entsprechenden überwiegend guten Gesamteindruck. Vereinzelt waren alters- und witterungsbedingte Abnutzungserscheinungen und Instandhaltungserfordernisse gegeben (z. B. Holzfassadenverkleidung Doppelgarage, tlw. Gebrauchsspuren/Abplatzung der FB-Beschichtung Garageninnenraum, Instandhaltungs- und Instandsetzungserfordernisse am Außenschwimmbaden, Pflegebedarf z. B. Unkraut in Fugen an Grundstücksbefestigungen der Zuwegung und Zufahrt sowie an unbefestigten, gekieselten Freiflächen.

Zustand Beckenanlage
