Zusammenfassung des VERKEHRSWERTGUTACHTENS nach § 194 BauGB

91788 Pappenheim, Schloßberg 8	
Grundbuch / Gemarkung	Amtsgericht Weißenburg i. Bay. / Pappenheim
Band / Blatt	46 / 1696
Flurstück Nr.	216/2
Größe des Grundstücks	92 m ²
vorhandene Bebauung	Wohnhaus bestehend aus einem zu Wohnzwecken genutzten Rundturm und einem angebauten Wohngebäude mit Schuppen (Baudenkmal; zur Burg gehörig)
Errichtung Turm ca.	16. Jahrhundert (lt. Denkmalliste)
Errichtung Wohnhausanbau ca.	nicht bekannt
denkmalrechtliche Erlaubnis zur Dachneueindeckung ca.	1976
Wohn-/Nutzfläche ca.	63 m ²
Verkehrswert am 06.09.2024 (Wertermittlungs-/Qualitätsstichtag)	70.000,00 €

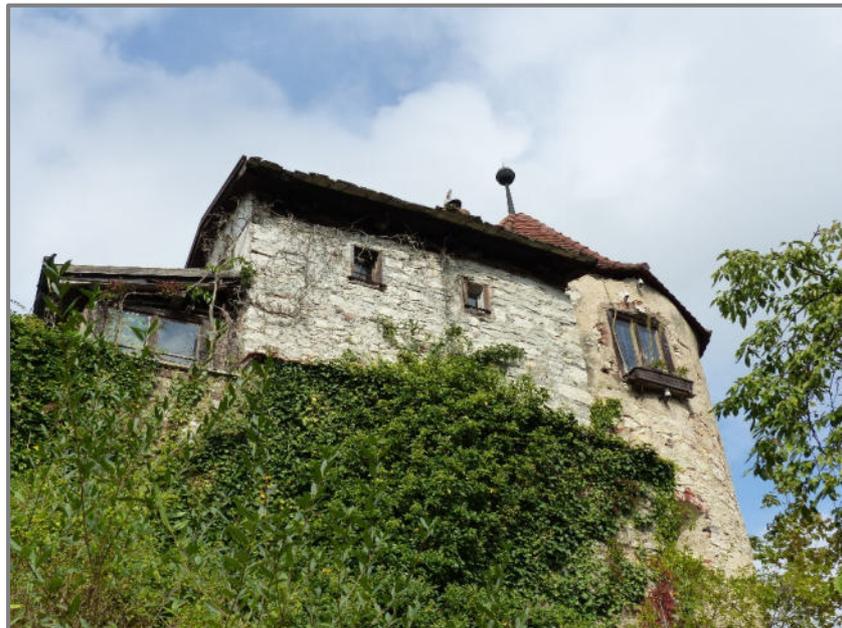
Ansicht von Osten

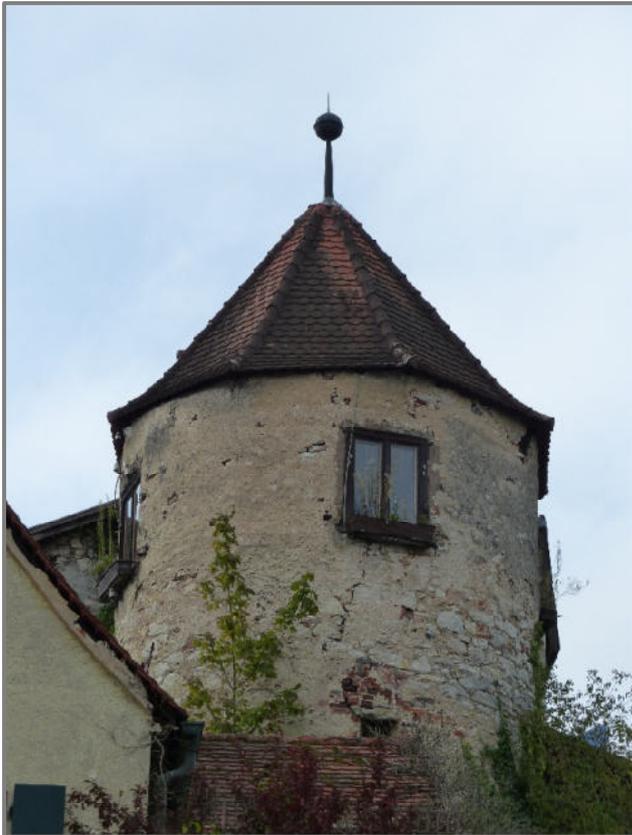
Ansicht des Rundturmes
von Nordosten

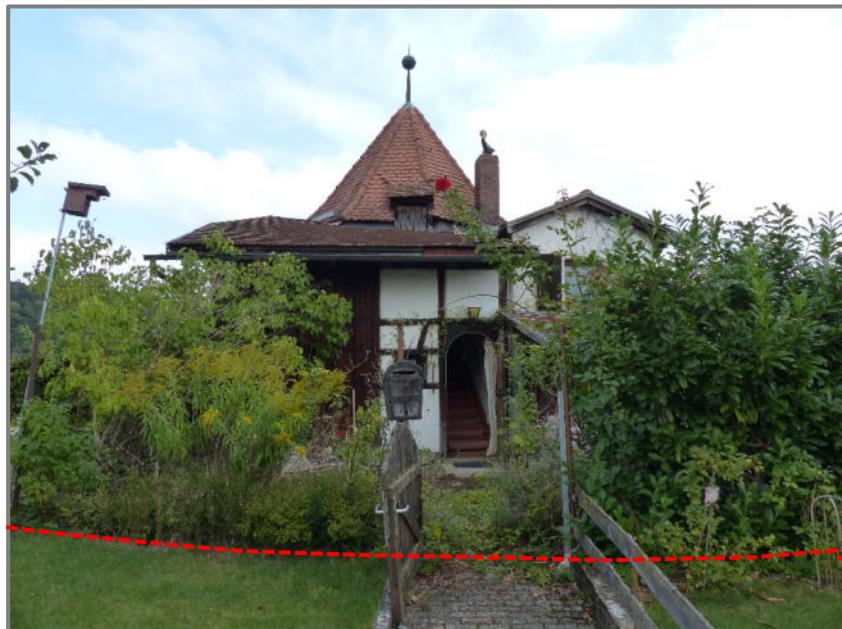
südlicher Grundstücksbereich - Blick nach Norden

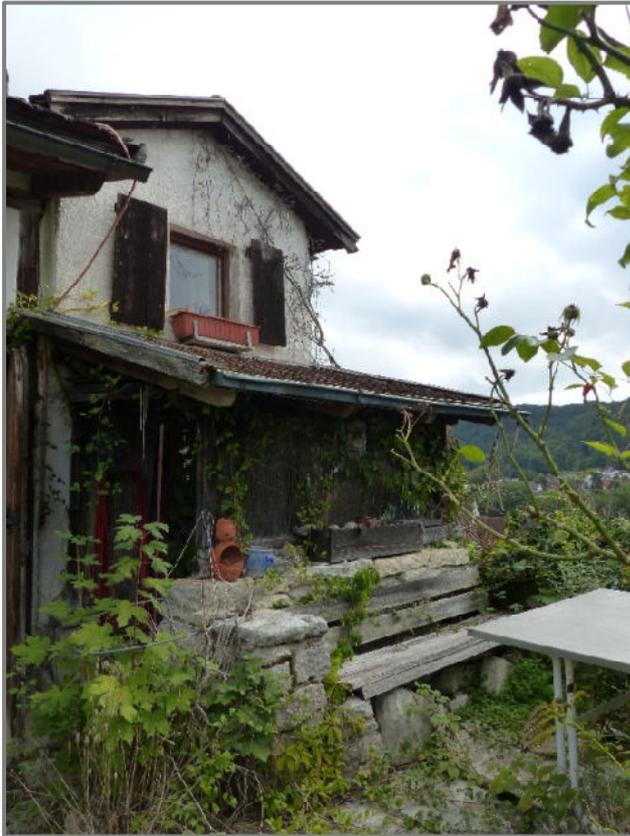
südöstlicher
Grundstücksbereich -
Blick nach Nordosten
