Anlage- Bilder zum GUTACHTEN

zur Ermittlung des Verkehrswertes für einen Miteigentumsanteil, verbunden mit Sondereigentum, sowie Sondernutzungsrechte, Wohnung im Obergeschoss nebst Dachgeschoss, an Grundstück Fl.-Nr. 1602, Olmützer Weg 1, an Grundstück Fl.Nr. 1602/1, Nähe Olmützer Weg, sowie an Grundstück 1602/2, Nähe Olmützer Weg, je Gem. Waldkraiburg, Olmützer Weg 1, 84478 Waldkraiburg.

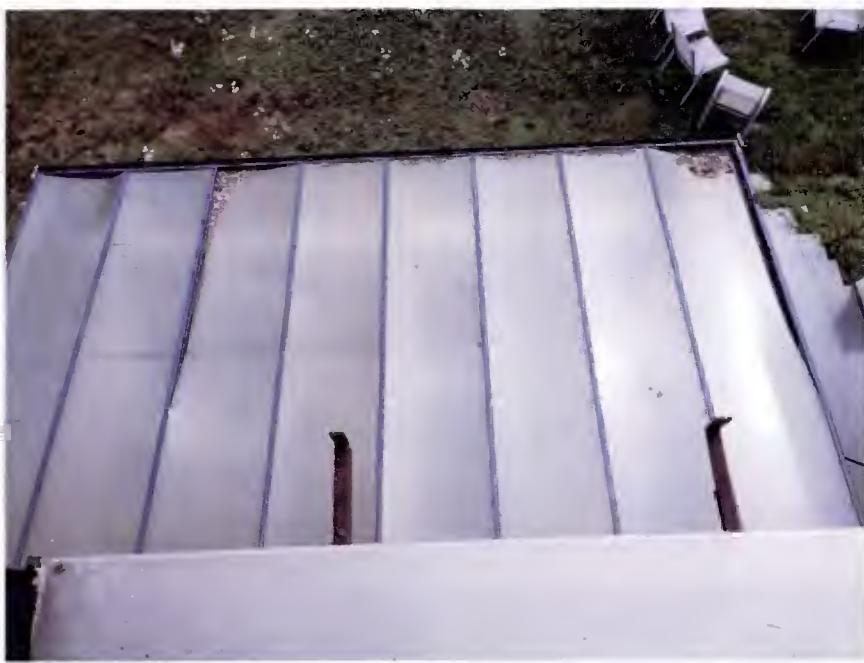
Abbildung (7)

Blick auf die schadhafte Terrassenüberdachung (deformierte Stegplatten) vom DG Wohngebäude aus gesehen.

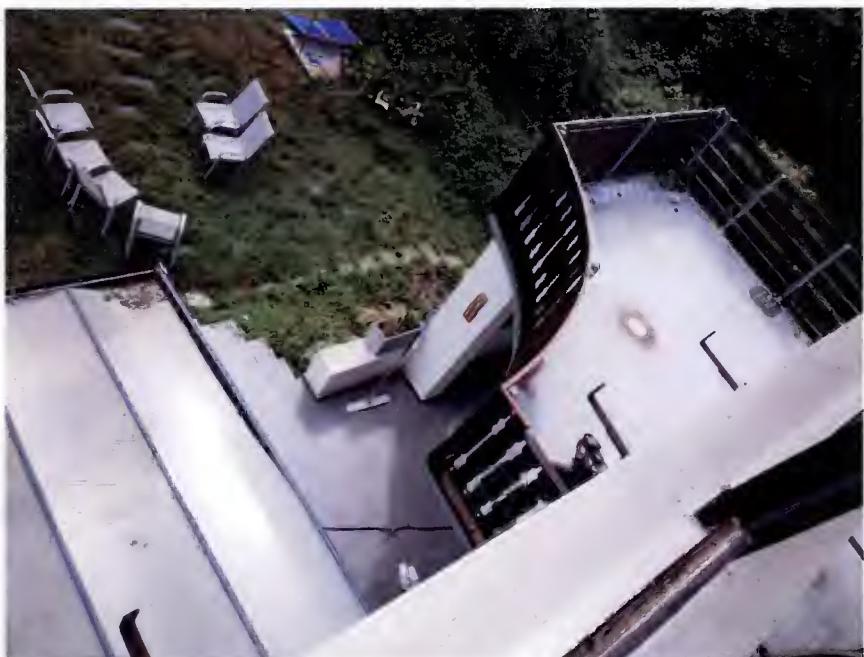
Abbildung (8)

Blick vom Gebäude DG aus auf (links) die schadhafte Terrassenüberdachung, sowie auf die Dachterrasse vor der südwestlichen Giebelfassade, sowie über dem Garagengebäude. Die Dachterrasse ist zugehörig zur Wohneinheit 2 im Obergeschoss.

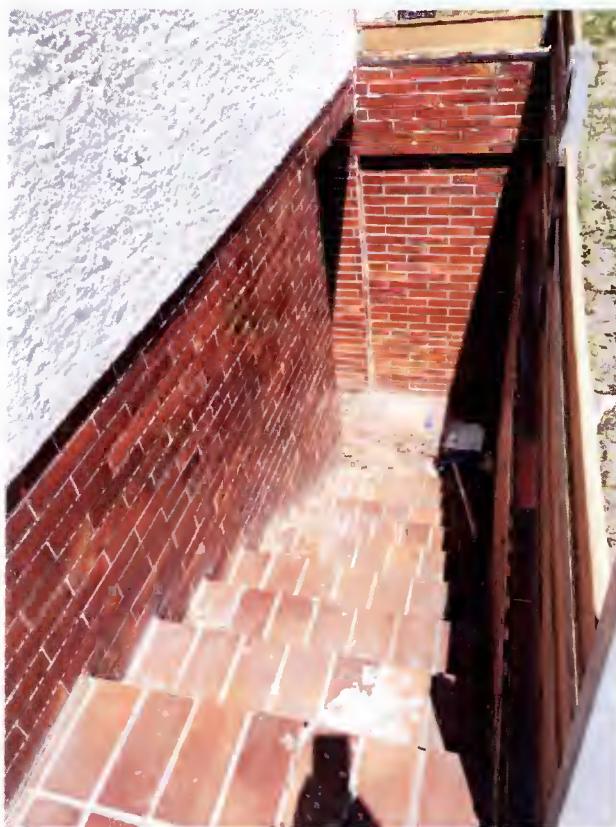
Abbildung (11)

Blick auf den Kellerabgang, mit Zugang zum Heiz- / Waschkeller, gelegen an der südöstlichen Trauffassade. Das Absturzgeländer rechts im Bild ist unvollständig.

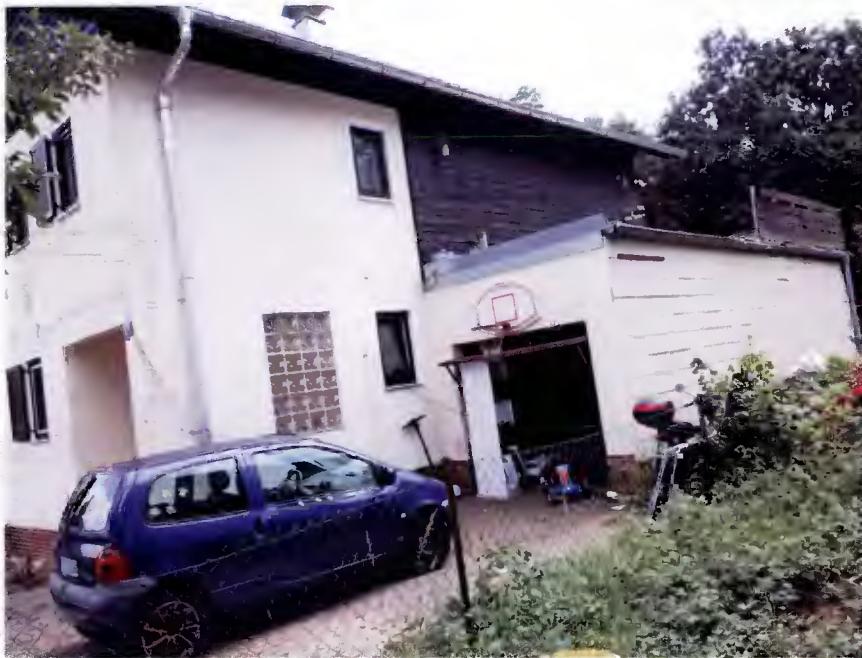
Abbildung (15)

Blick auf die nordwestlichen Fassaden Wohn- u. Garagengebäude, sowie auf die nordöstliche Garagenfassade (Zufahrtsfassade), vom Nachbargrundstück aus gesehen. Fehlendes Geländer auf der Dachterrasse über dem Garagengebäude, zudem ist die Längsfassade des Garagengebäudes mit asbesthaltigen, teils schadhaften Eternitplatten verkleidet.

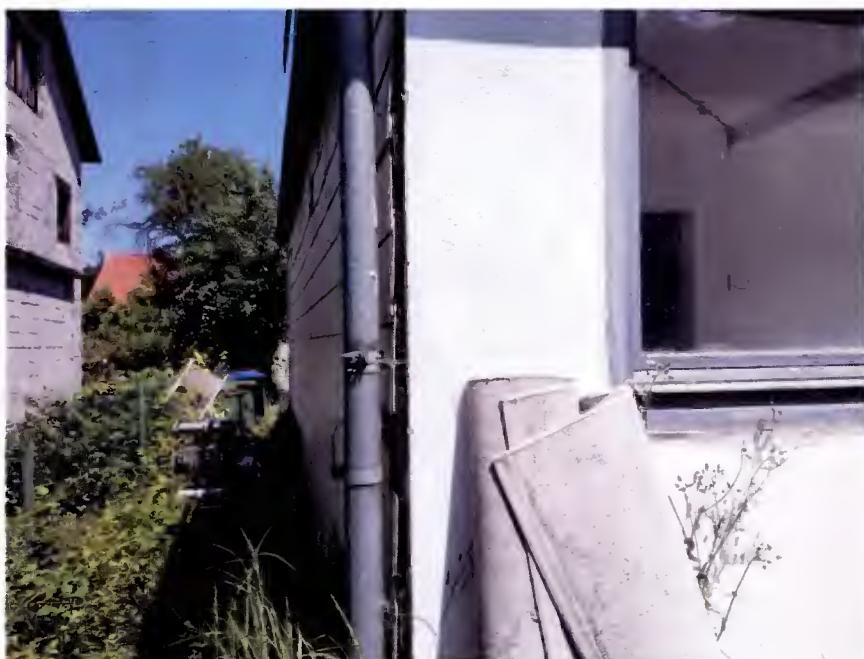
Abbildung (16)

Blick auf die westliche Gebäudeecke des Garagenanbaus. Blickrichtung nach Nordosten. In der linken Bildhälfte die Einfriedung (Maschendrahtzaun), wohl aufstehend entlang der Grundstücksgrenze. Im geringen Abstand hierzu u. parallel dazu verlaufend die nordwestliche Fassade (mit Eternit verkleidet – Asbesthaltig) des Garagengebäudes. Rechts im Bild der vorgebaute Teil des Garagengebäudes, offen zu begehen von der Terrasse aus. Hier im Hintergrund die Tür zum Abstellraum, gelegen im Anschluss an dem von Nordosten her zu befahrenen Garagenraum. Das Garagengebäude ist zugeordnet der Wohneinheit 1 im Erdgeschoss.

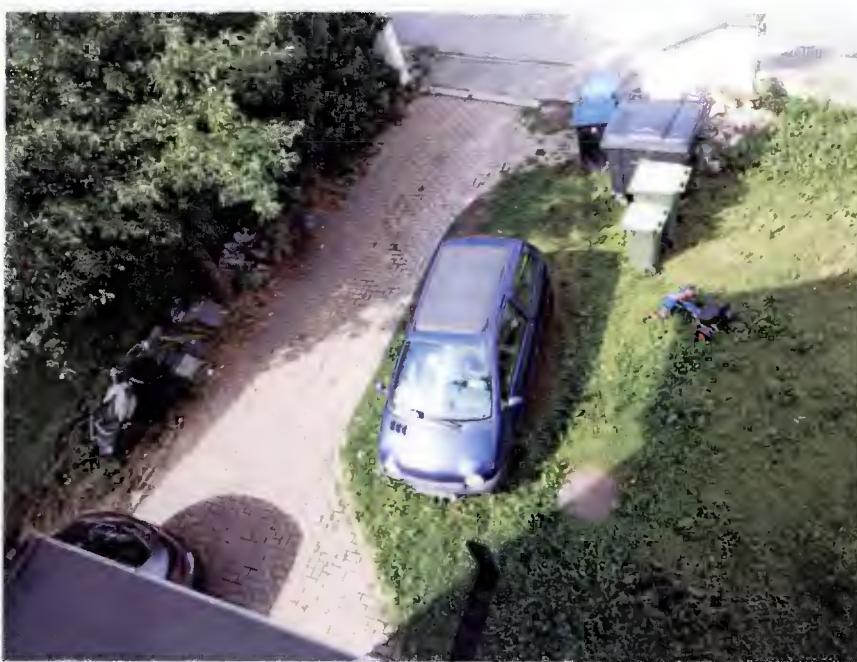
Abbildung (21)

Blick vom Wohngebäude aus auf die Zu- u. Abfahrt im Bereich des nordöstlichen Teils vom Grundstück Fl.-Nr. 1602. Neben der Zufahrt der Stellplatz (nicht befestigt), zugehörig zur Wohneinheit 2. Im Bild oben die zum Bewertungsgrundstück zugehörige Einfriedung – das Zufahrtstor fehlt.

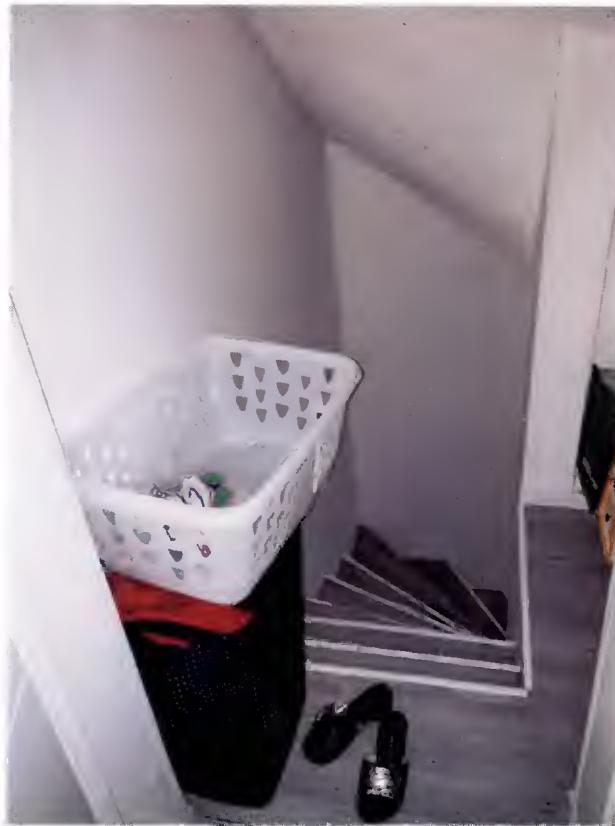
Abbildung (24)

Blick vom Wohnungsflur (Wohneinheit 1) durch die Tür auf die Treppe KG – EG. Rechts eine kleine Abstellnische. Tritt- u. Setzstufen sind in sehr einfacher, provisorischer Art mit Laminat od. dgl. belegt.

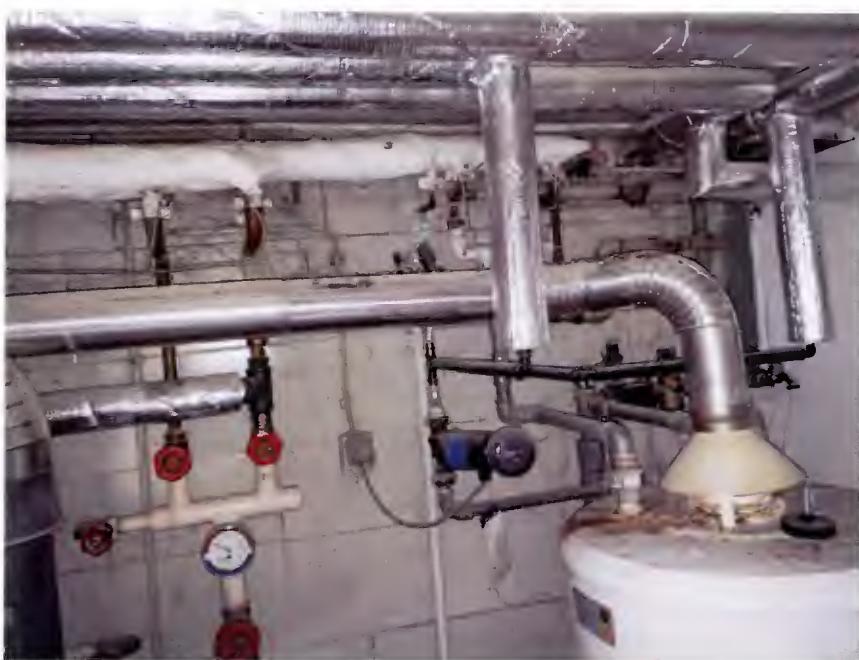
Abbildung (35)

Blick auf vorhandene Installationsleitungen im Bereich Heiz- / Waschkeller. Rechts im Bild der Gas-Warmwasserspeicher. Teils sind noch Leitungen aus dem ursprünglichen Baujahr vorhanden.

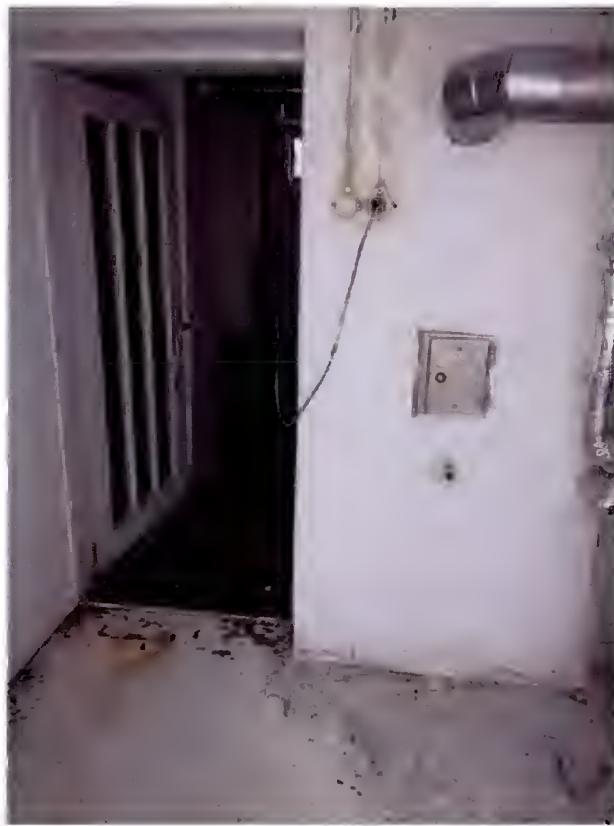
Abbildung (37)

Bereich Heiz- u. Waschkeller. Links im Bild die Tür zum Kellerflur, daneben Kamin mit Heizrohreinführung. Elektroinstallation „auf Putz“, wohl aus dem ursprünglichen Baujahr stammend.

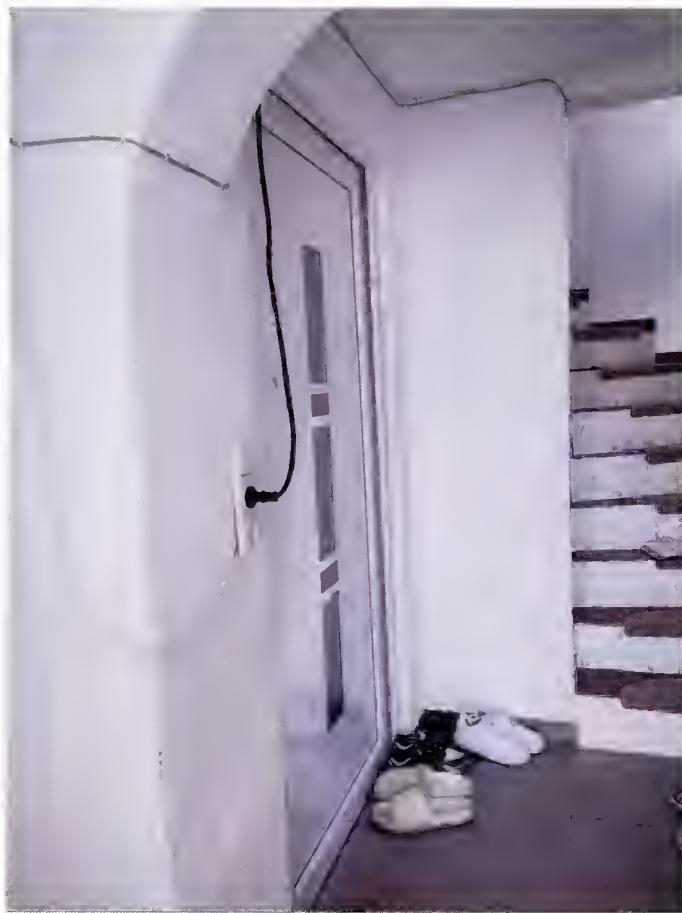
Abbildung (39)

Eingangsflur mit Zugangstür zur Wohnung im Erdgeschoss -- Wohneinheit 1. Rechts im Bild die Treppe hoch zum Obergeschoss, zur Wohneinheit 2. Links im Bild provisorische Elektroinstallation.

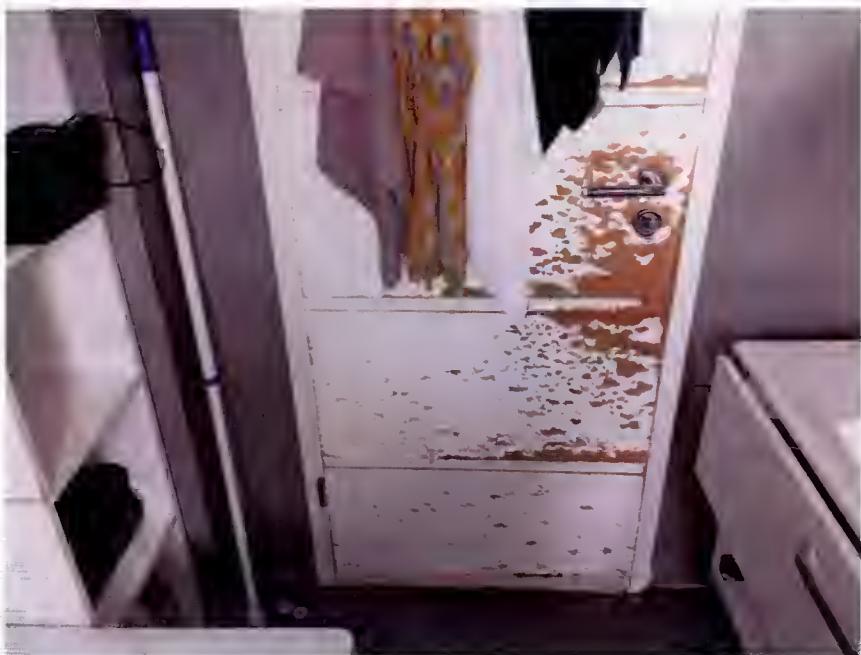
Abbildung (54)

Bereich Bad / Wc, Blick auf die beschädigte Zugangstür.

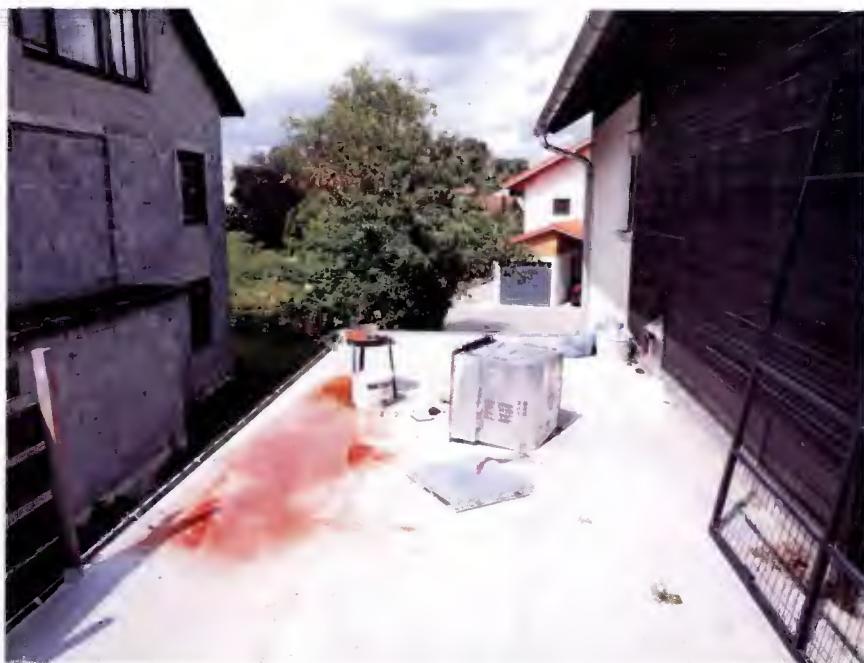
Abbildung (61)

Blick entlang der nordwestlichen Trauffassade des Wohngebäudes, Blickrichtung nach Nordosten hin. Die Terrasse ist nicht fertiggestellt, auch fehlt hier das Geländer. Links im Bild, die Nachbarbebauung.
