## **Exposé**

zum Wertgutachten vom 30. Dezember 2024

91710 Gunzenhausen  
Steinabühl 15

Gemarkung Wald  
Flurstück Nr. 94/5

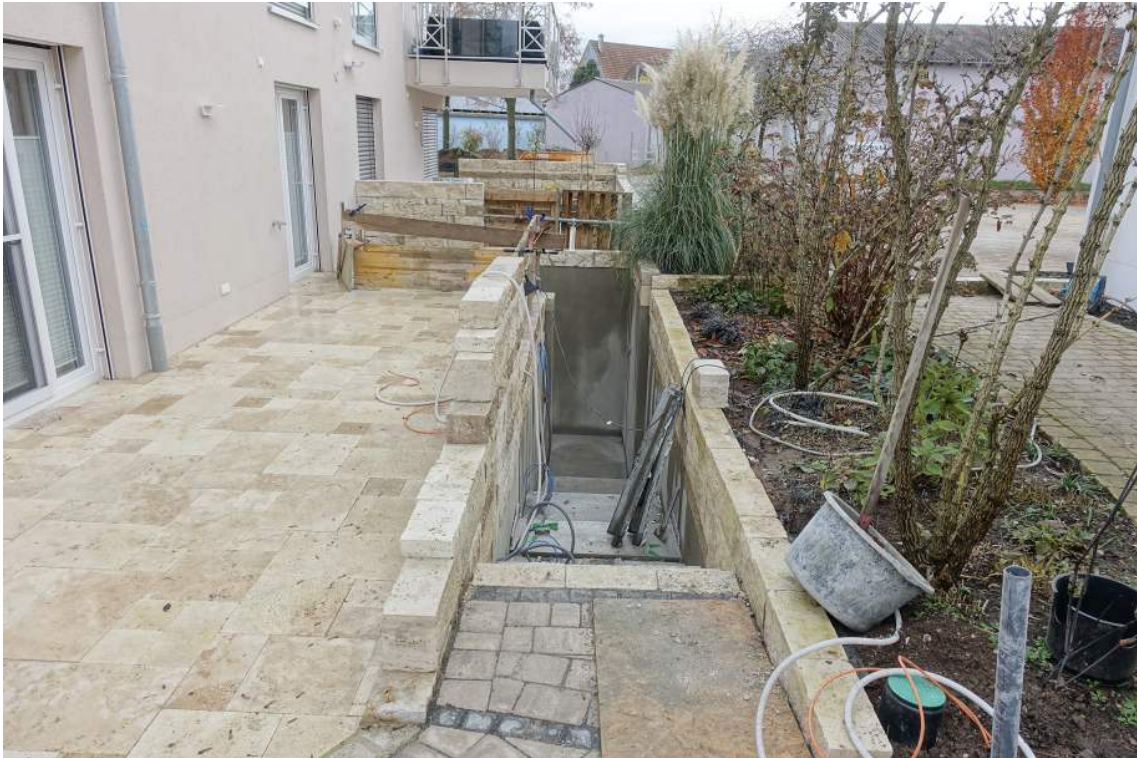
| Sicherheitsmängel | Der Außenabgang zum Haus Nr. 15a befindet sich auf dem zu bewertenden Grundstück.<br>Die noch nicht endgültig fertiggestellte Treppe ist ohne Umwehrung. |

Zugang zum Kellergeschoss des Anwesens Haus Nr. 15a,  
Ansicht von Westen

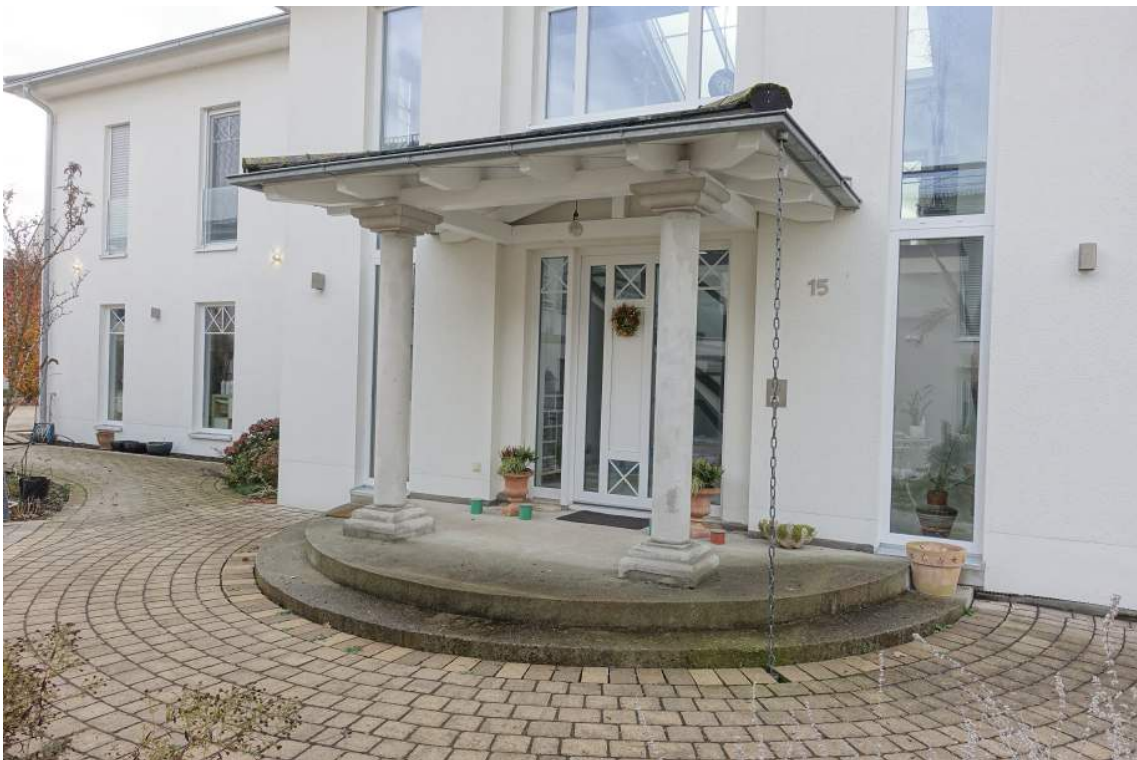
| offene Restarbeiten | Das Eingangspodest ist ohne Belag. |

Eingang

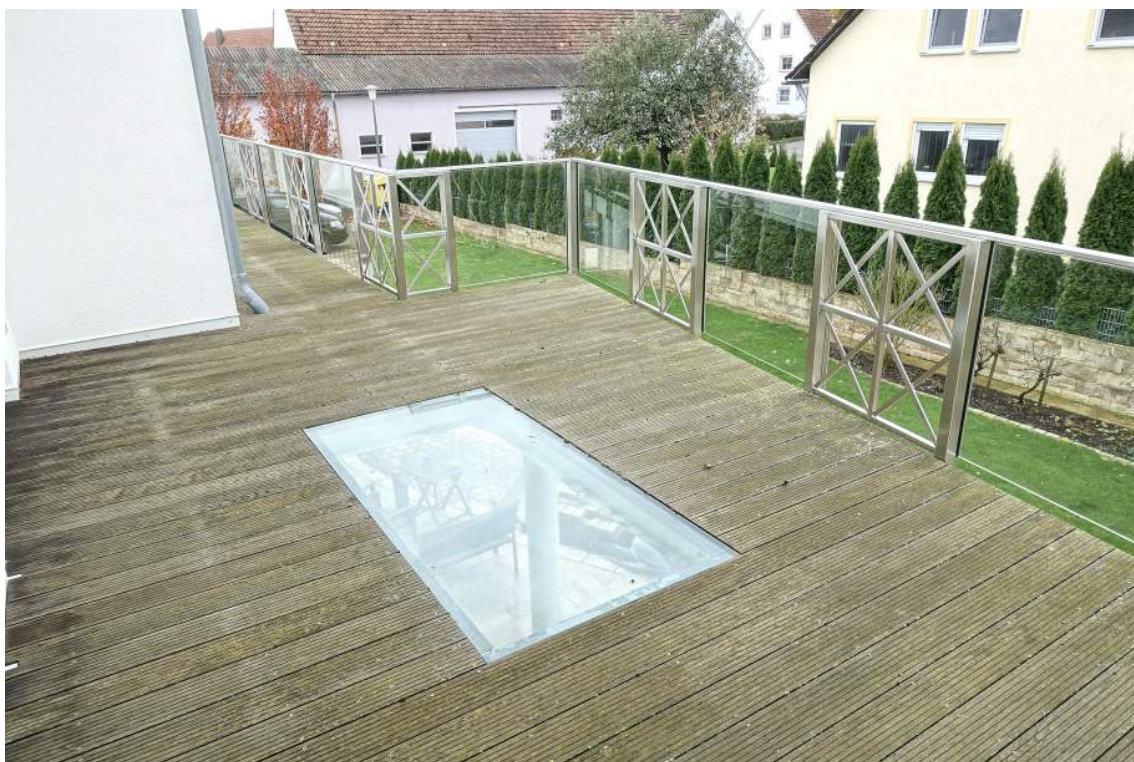
| Baumängel, Bauschäden | <p>Der Beschrieb beschränkt sich auf wesentliche, tatsächliche, offensichtliche, bekannte oder erwähnte Mängel und Schäden.</p> <p>Eine Feststellung der Ursachen oder Empfehlung zur Behebung ist damit nicht verbunden.</p> <p>Der Holzbelag des Südbalkones ist schadhaft. Weitere <i>wesentliche</i> Mängel sind nicht bekannt.</p> |

Balkon zur Südseite
