Auszug aus dem Verkehrswertgutachten | AG Ingolstadt | Aktenzeichen 2 K 12/24

Zweifamilienhaus mit Doppelgarage und Carport

Beilgrieser Straße 107 | 85055 Ingolstadt

Wertermittlungsstichtag | 04.04.2025

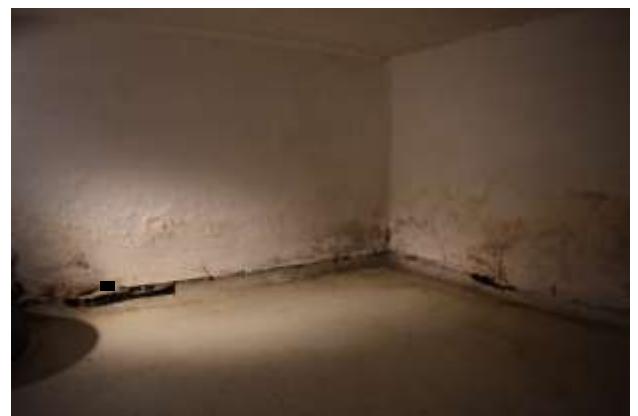
- durchgängige Mauerwerksfeuchtigkeit mit deutlichen Verfärbungen und abgeplatzte Putzstellen
- bei Starkregenereignissen kann es passieren, dass Wasser über den Pumpensumpf in den Keller dringt
- Kellertüren unten in Bodennähe geschädigt durch Wassereinwirkung (z. B. abgeplatzte Anstriche)

**Kellergeschoss mit fast durchgängiger
Wandfeuchtigkeit**
