BAUVORHABEN: NEUBAU EINES EINFAMILIEN-
053/07 WOHNHAUSES MIT DOPPELGARAGE

Anlage- Bilder zum GUTACHTEN

für das **Einfamilienwohnhaus** mit PKW-Doppelgarage in **84453 Mühldorf a. Inn**
(Ortsteil Hölzling), Hallfeldweg **4**, auf Flur-Nr. **204/8**, Gemarkung Hart

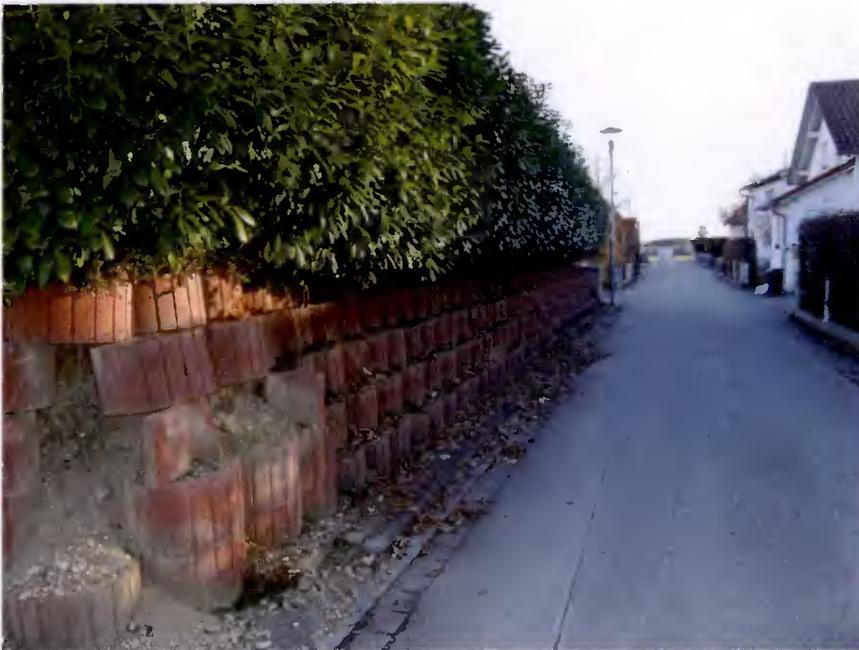
Blick auf die schadhafte Stützwand, Bereich nordwestseitige Grundstücksecke. In der rechten Bildhälfte die anliegende Hallfeldstraße, Blickrichtung nach Süden.
